Die 1980 erbaute Lustgartenhalle besteht aus der **Mehrzweckhalle** (Bauteil A) mit **Nebenräumen** (Bauteil B) wie Sportgeräteräumen sowie Umkleiden und Duschen. Im baulich abgesetzten Bauteil C befinden sich eine **Gaststätte** sowie eine zugehörige Wohnung.

### **Auslöser Dachsanierung Bauabschnitt I:**

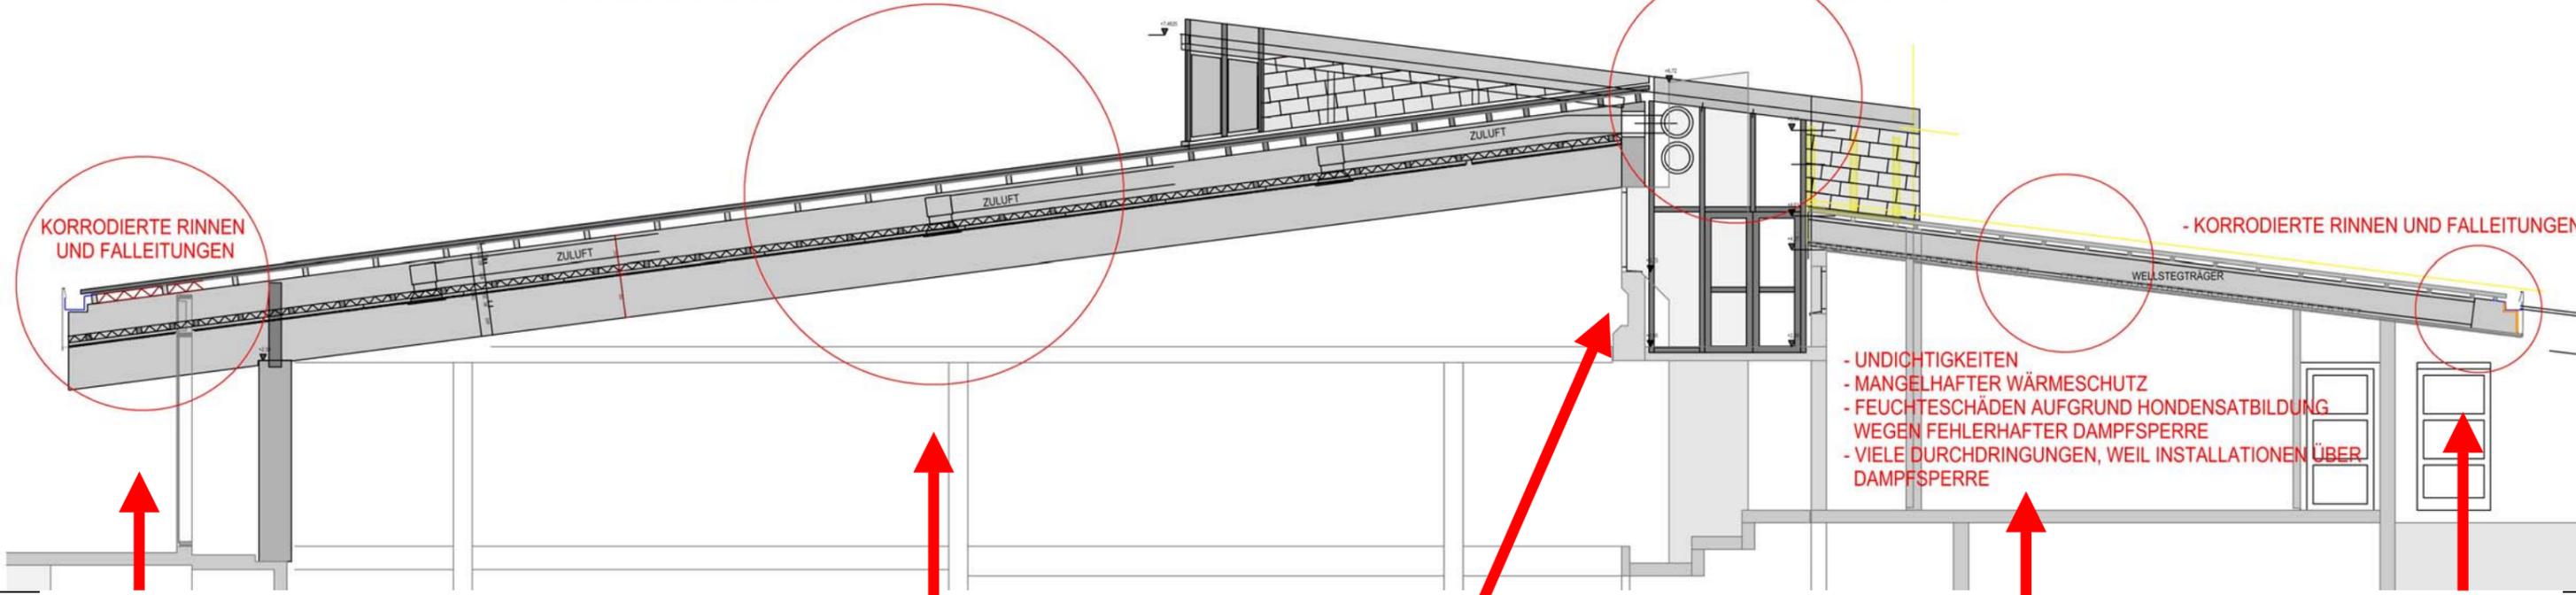
- UNDICHTIGKEITEN DACH
- MANGELHAFTER WÄRMESCHUTZ (STELLENWEISE NICHT MEHR VORHANDEN)
- FEUCHTESCHÄDEN AUFGRUND KONDENSATBILDUNG

- UNDICHTIGKEITEN
- MARODES HOLZWERK
- WÄRMEBRÜCKEN

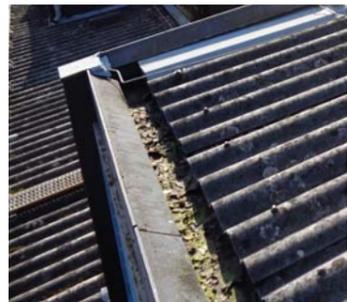
Korrodierte Rinnen und Falleitungen

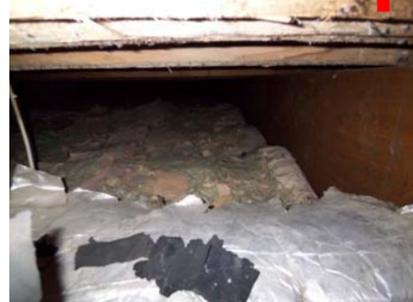
zerwühlte, mangelhafte Dämmung

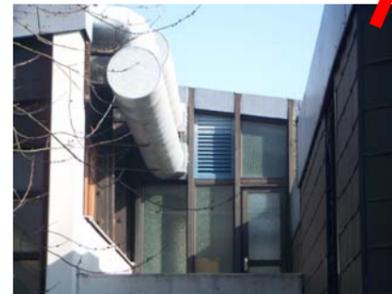
Fehlender konstruktiver Holzschutz

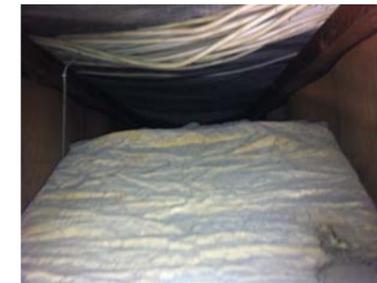
Mangelhafte Dämmung Nebenräumen

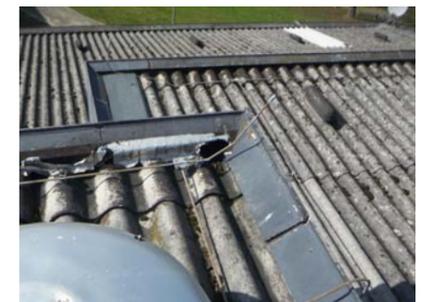
Korrodierte Rinnen

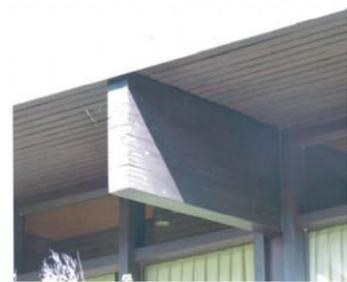
Fehlender Hirnholzschutz

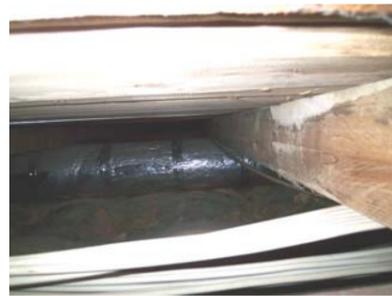
Marodes Holzwerk

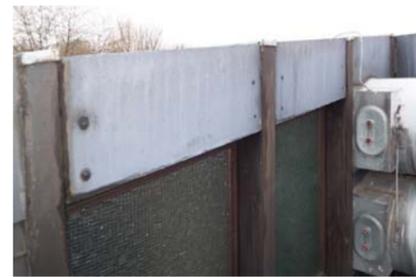
Marodes Holzwerk

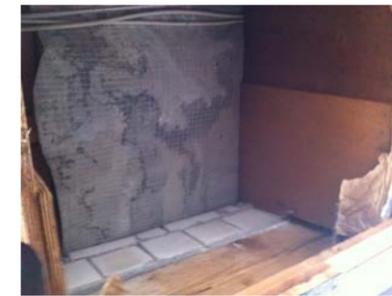
Undichtigkeiten im Dach

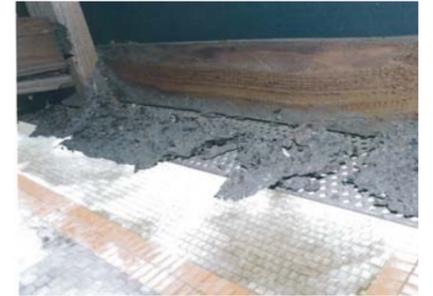
Schmutzablagerungen Lüftungsgitter

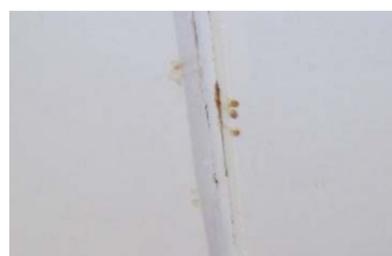
Sichtbare Wasserschäden im Innenraum

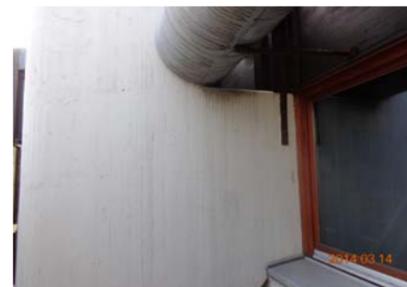
Wärmebrücken

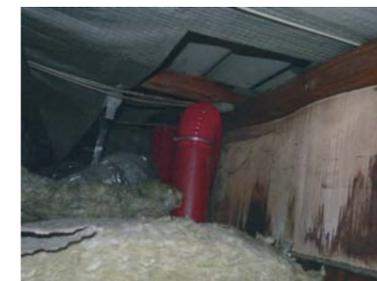
Mangelhafte Durchdringungen  
Massive Feuchteschäden

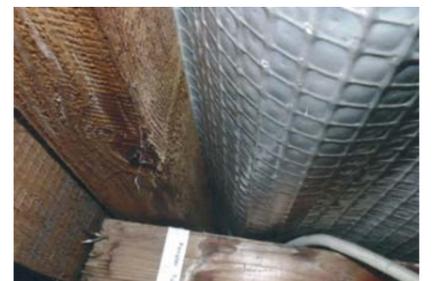
Wellenbildung der Unterspannbahn vor der Rinne
