Potenzielle Sanierungsverdachtsgebiete

Grobanalyse
"Durlach-Aue"

19.03.2012

Karlsruhe | Grobanalyse „Durlach Aue“

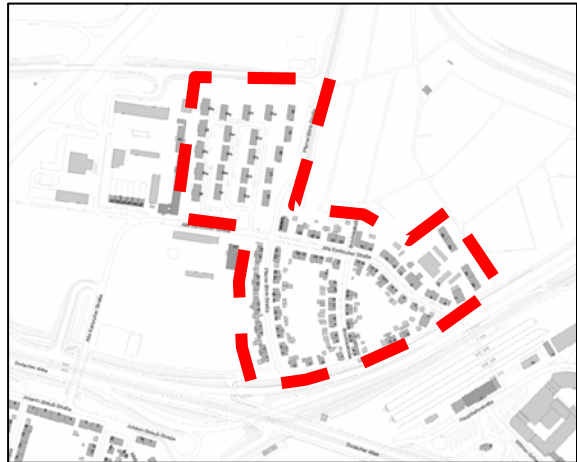
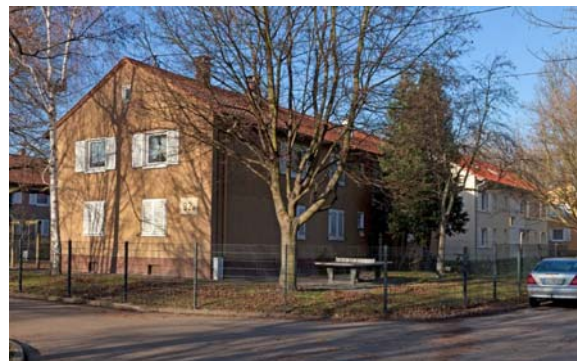
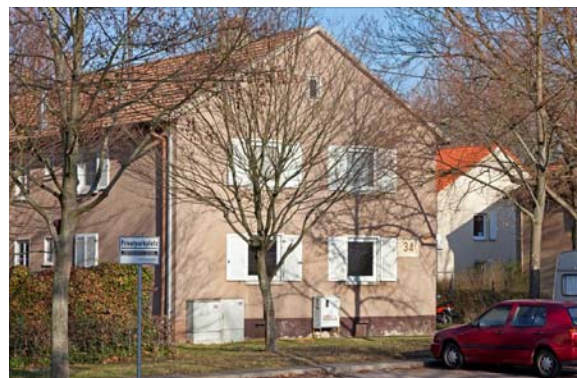
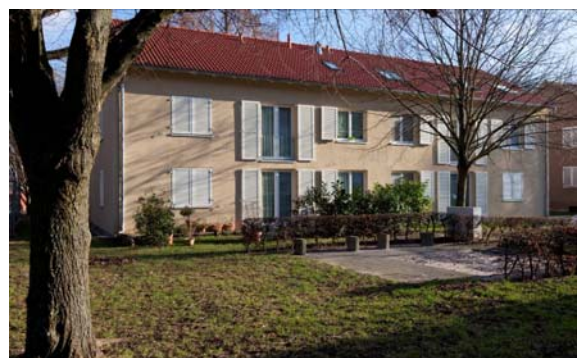
Im nordwestlich gelegenen Teil ist ein **öffentlicher Raum** mit kleinen Aufenthaltszonen und Spielflächen zwischen den Häusern angelegt. Der Zustand ist größtenteils als sanierungsbedürftig einzustufen. Nördlich der Untermühlsiedlung angrenzend befindet sich eine große Kleingartenanlage.

Der **Straßenraum** ist, ausgenommen die „Alte Karlsruher Straße“, die als Haupterschließungsstraße dient, durch einen schmalen Straßenquerschnitt geprägt. Allerdings müssen diese Straßen auch wenig Verkehr aufnehmen. Vor allem in der Nähe des Durlacher Bahnhofes gibt es einen hohen Parkdruck.

Die **Infrastruktur** für die Nahversorgung ist in der Untermühlsiedlung nicht vorhanden. Angrenzend an das Gebiet gibt es Geschäfte, die diesen Bereich mitversorgen.

Die **Baustruktur** weist im südöstlich gelegenen Teil eine straßenbegleitende, offene Bauweise mit meist zweigeschossigen Ein- und Mehrfamilienhäusern auf. Der nordwestlich gelegene Teil ist geprägt von einer zweigeschossigen Zeilenbebauung mit Mehrfamilienhäusern.

Die alten **Gebäude** im nordwestlichen Teil des Gebietes sind in einem sehr schlechten Zustand. Die Häuser sind im Eigentum der Volkswohnung. Im Zuge einer Nachverdichtung dieses Bereiches wurden neue Häuser gebaut. Die Gebäude im südöstlichen Teil der Untermühlsiedlung sind größtenteils in einem guten Zustand.

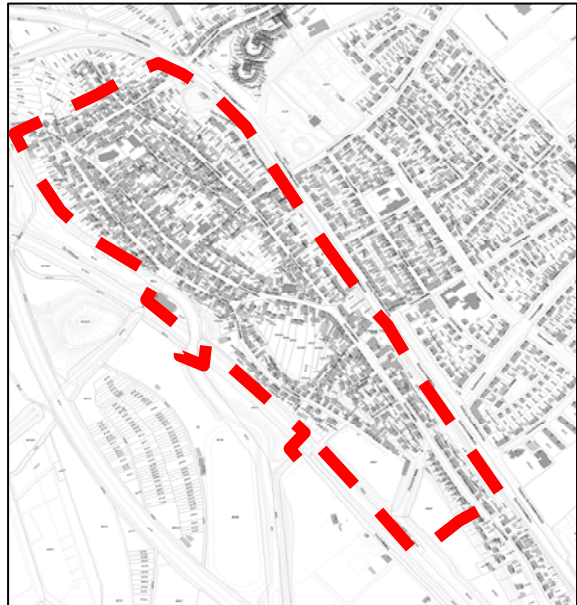
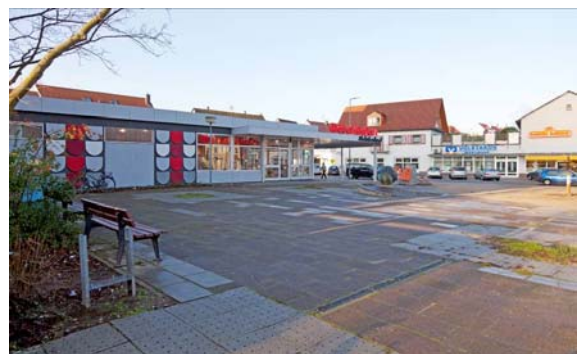
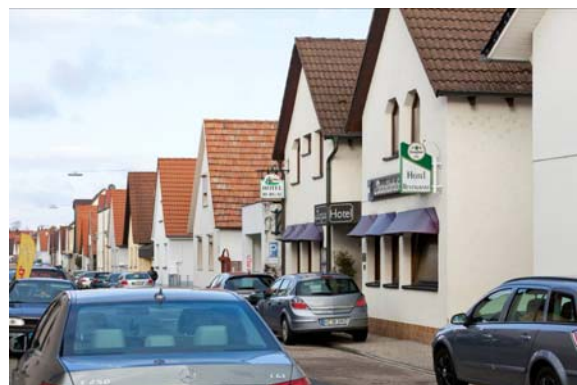
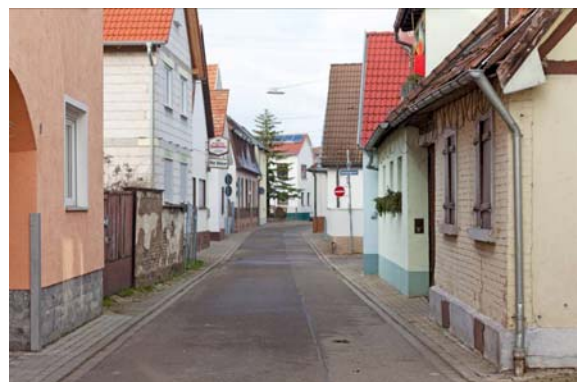
Das Zentrum im **öffentlichen Raum** ist in Knielingen der Elsässer Platz, er ist gleichzeitig Ortseingang. Die Platzgestaltung ist einfach gehalten und inzwischen nicht mehr aufeinander abgestimmt. Die Möblierung und die Platzoberflächen sind in einem schlechten Zustand. Der Platz ist verwahrlost.

Der **Straßenraum** ist durch unterschiedliche Straßenquerschnitte und Fahrbahnoberflächen geprägt. Im historischen Bereich von Knielingen gibt es zum Teil sehr schmale Straßenräume mit Kopfsteinpflaster und weitgehend ohne Bäume. Hinzu kommt ein hoher Parkdruck und zum Teil ungeordnetes Parken, auch häufig auf den schmalen Bürgersteigen.

Die **Infrastruktur** für die Nahversorgung hat ihren Schwerpunkt am Elsässer Platz und den angrenzenden Straßen. Sie wird im Gebiet von kleineren Läden wie Bäcker, Metzger, usw. übernommen. Ein dort ansässiger Lebensmittelladen hat zwischenzeitlich geschlossen.

Die historische **Baustruktur** im Kernbereich mit ihrer ein- bis zweigeschossigen Einfamilienhausbebauung ist noch erkennbar. Durch vorgenommene An- und Aufbauten an den Häusern und rückwärtiger Bebauung ist die Baustruktur zum Teil deutlich gestört und macht einen ungeordneten Gesamteindruck.

Die Wohn-**Gebäude** im historischen Bereich weisen zum Teil einen großen Sanierungsbedarf auf. Gleiches gilt für das Hochhaus am Elsässer Platz, das als „Landmark“ eine wichtige und weithin sichtbare Funktion hat.

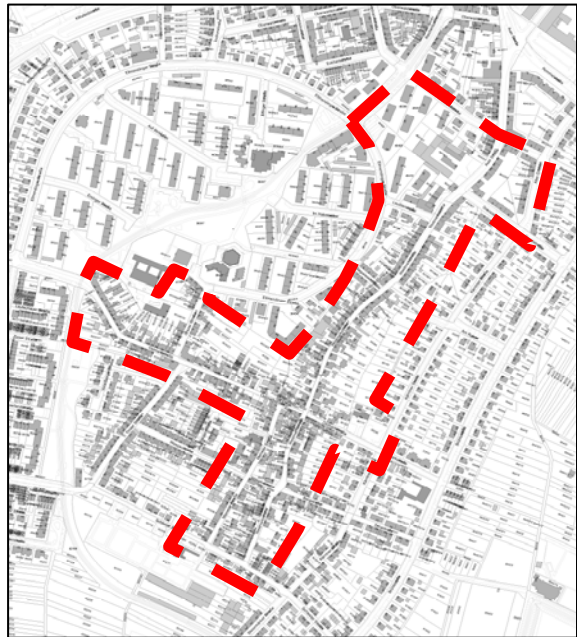
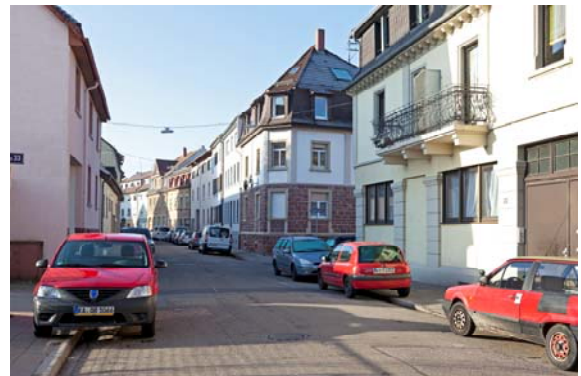
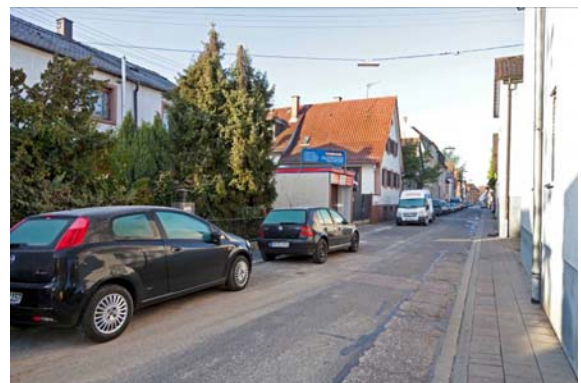
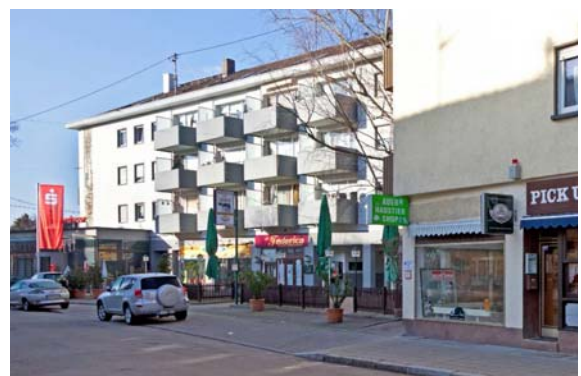
Durlach-Aue

Im **öffentlichen Raum** des Kerngebietes gibt es keine öffentlichen Plätze. An der Kreuzung Westmarkstraße/Leußlerstraße gibt es eine Aufweitung des Straßenquerschnitts und einige Läden für die Nahversorgung. Hier besteht dringender Bedarf, eine öffentliche und ansprechende Platzfläche zu schaffen. Der öffentliche Bereich/Grünfläche um die Freiwillige Feuerwehr könnte neu geordnet werden.

Der **Straßenraum** ist im Kernbereich zum Teil durch einen sehr schmalen Straßenquerschnitt geprägt, so dass die Bürgersteige teilweise sehr schmal sind. Hinzu kommt ein sehr hoher Parkdruck in diesem Gebiet, so dass die Autos, um auf beiden Straßenseiten parken zu können, zur Hälfte auf den Bürgersteigen parken. Der Zustand der Fahrbahnoberflächen und der Bürgersteige ist schlecht.

Die **Infrastruktur** des Kernbereiches beschränkt sich bei der Nahversorgung vor allem auf kleine Einzelhandelsläden (Bäcker, Metzger, ...). Die Lebensmittelläden befinden sich am Rand des Untersuchungsgebietes.

Die **Baustruktur** weist eine meist geschlossene, zwei- bis dreigeschossige Blockrandbebauung auf, in den älteren Bereichen häufig auch mit einer Bebauung in der zweiten Reihe. Im Kernbereich besteht eine homogene Bebauungsstruktur, die im nördlichen Teil des Gebietes mit einer Zeilenbebauung aufbricht.

Die **Gebäude** haben zum Teil einen großen Sanierungsbedarf. Das betrifft sowohl Privathäuser als auch Gebäude der „Volkswohnung“ und der Baugenossenschaft „Neusiedlung Durlach“.

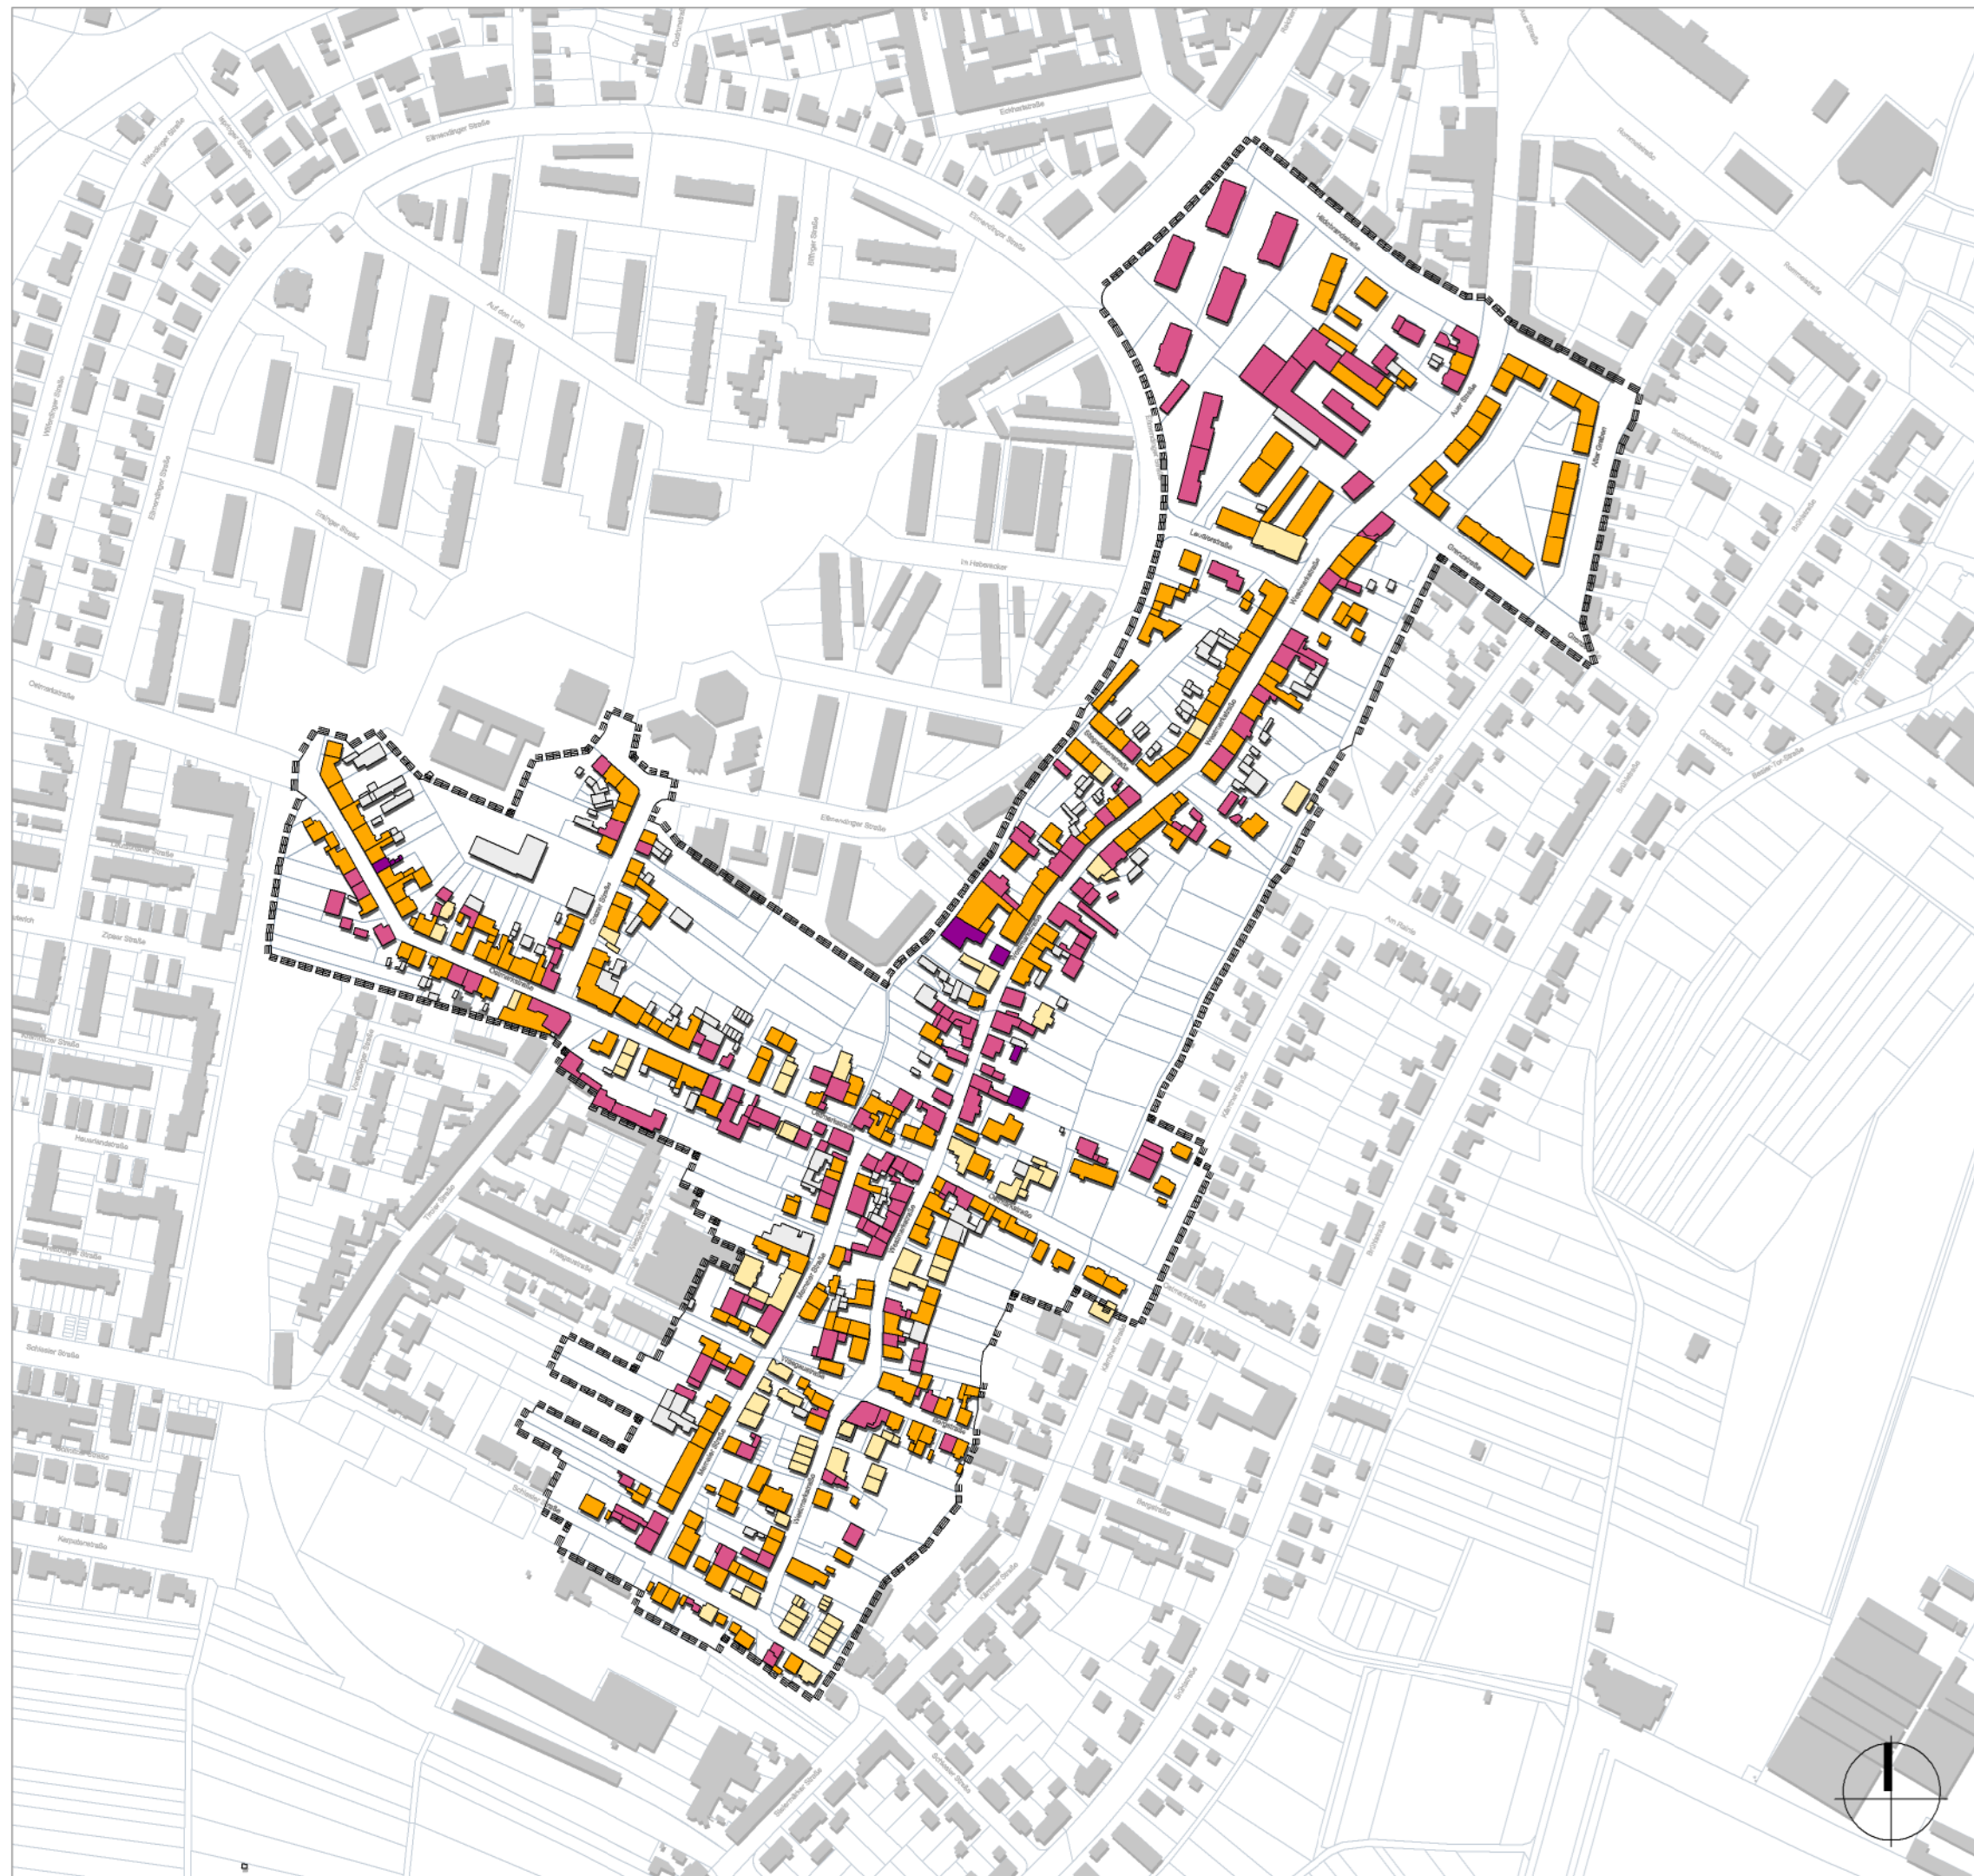
6 | Gebäudezustand

- mangelhafte Gebäudequalität, die bedingt ist durch einen schlechten Zustand der Bausubstanz in einigen Bereichen (Schwerpunkt im Kreuzungsbereich Ost- und Westmarkstraße, sowie im mittleren Teil der Westmarkstraße, im Bereich zwischen Ostmarkstraße und Stegwiesenstraße)
- die Belichtung, Besonnung und Belüftung der Wohnungen und Arbeitsstätten aufgrund der häufig dichten Bebauung und engen Straßenräume
- unattraktives Wohn- und Arbeitsumfeld durch den schlechten Zustand einiger Straßen im Gebiet
- den schlechten Zustand einiger Fassaden (unangemessene Materialwahl, Erhaltungszustand)
- fehlenden Freiflächenbezug von Wohnungen, insbesondere bei den klein geschnittenen und stark überbauten Flurstücken (Schwerpunktbereich zwischen Memeler Straße und Ostmarkstraße)
- den Wohn- und Arbeitskomfort durch die teilweise fehlenden zeitgemäßen Dämmstandards
- fehlendes Grün im öffentlichen Raum

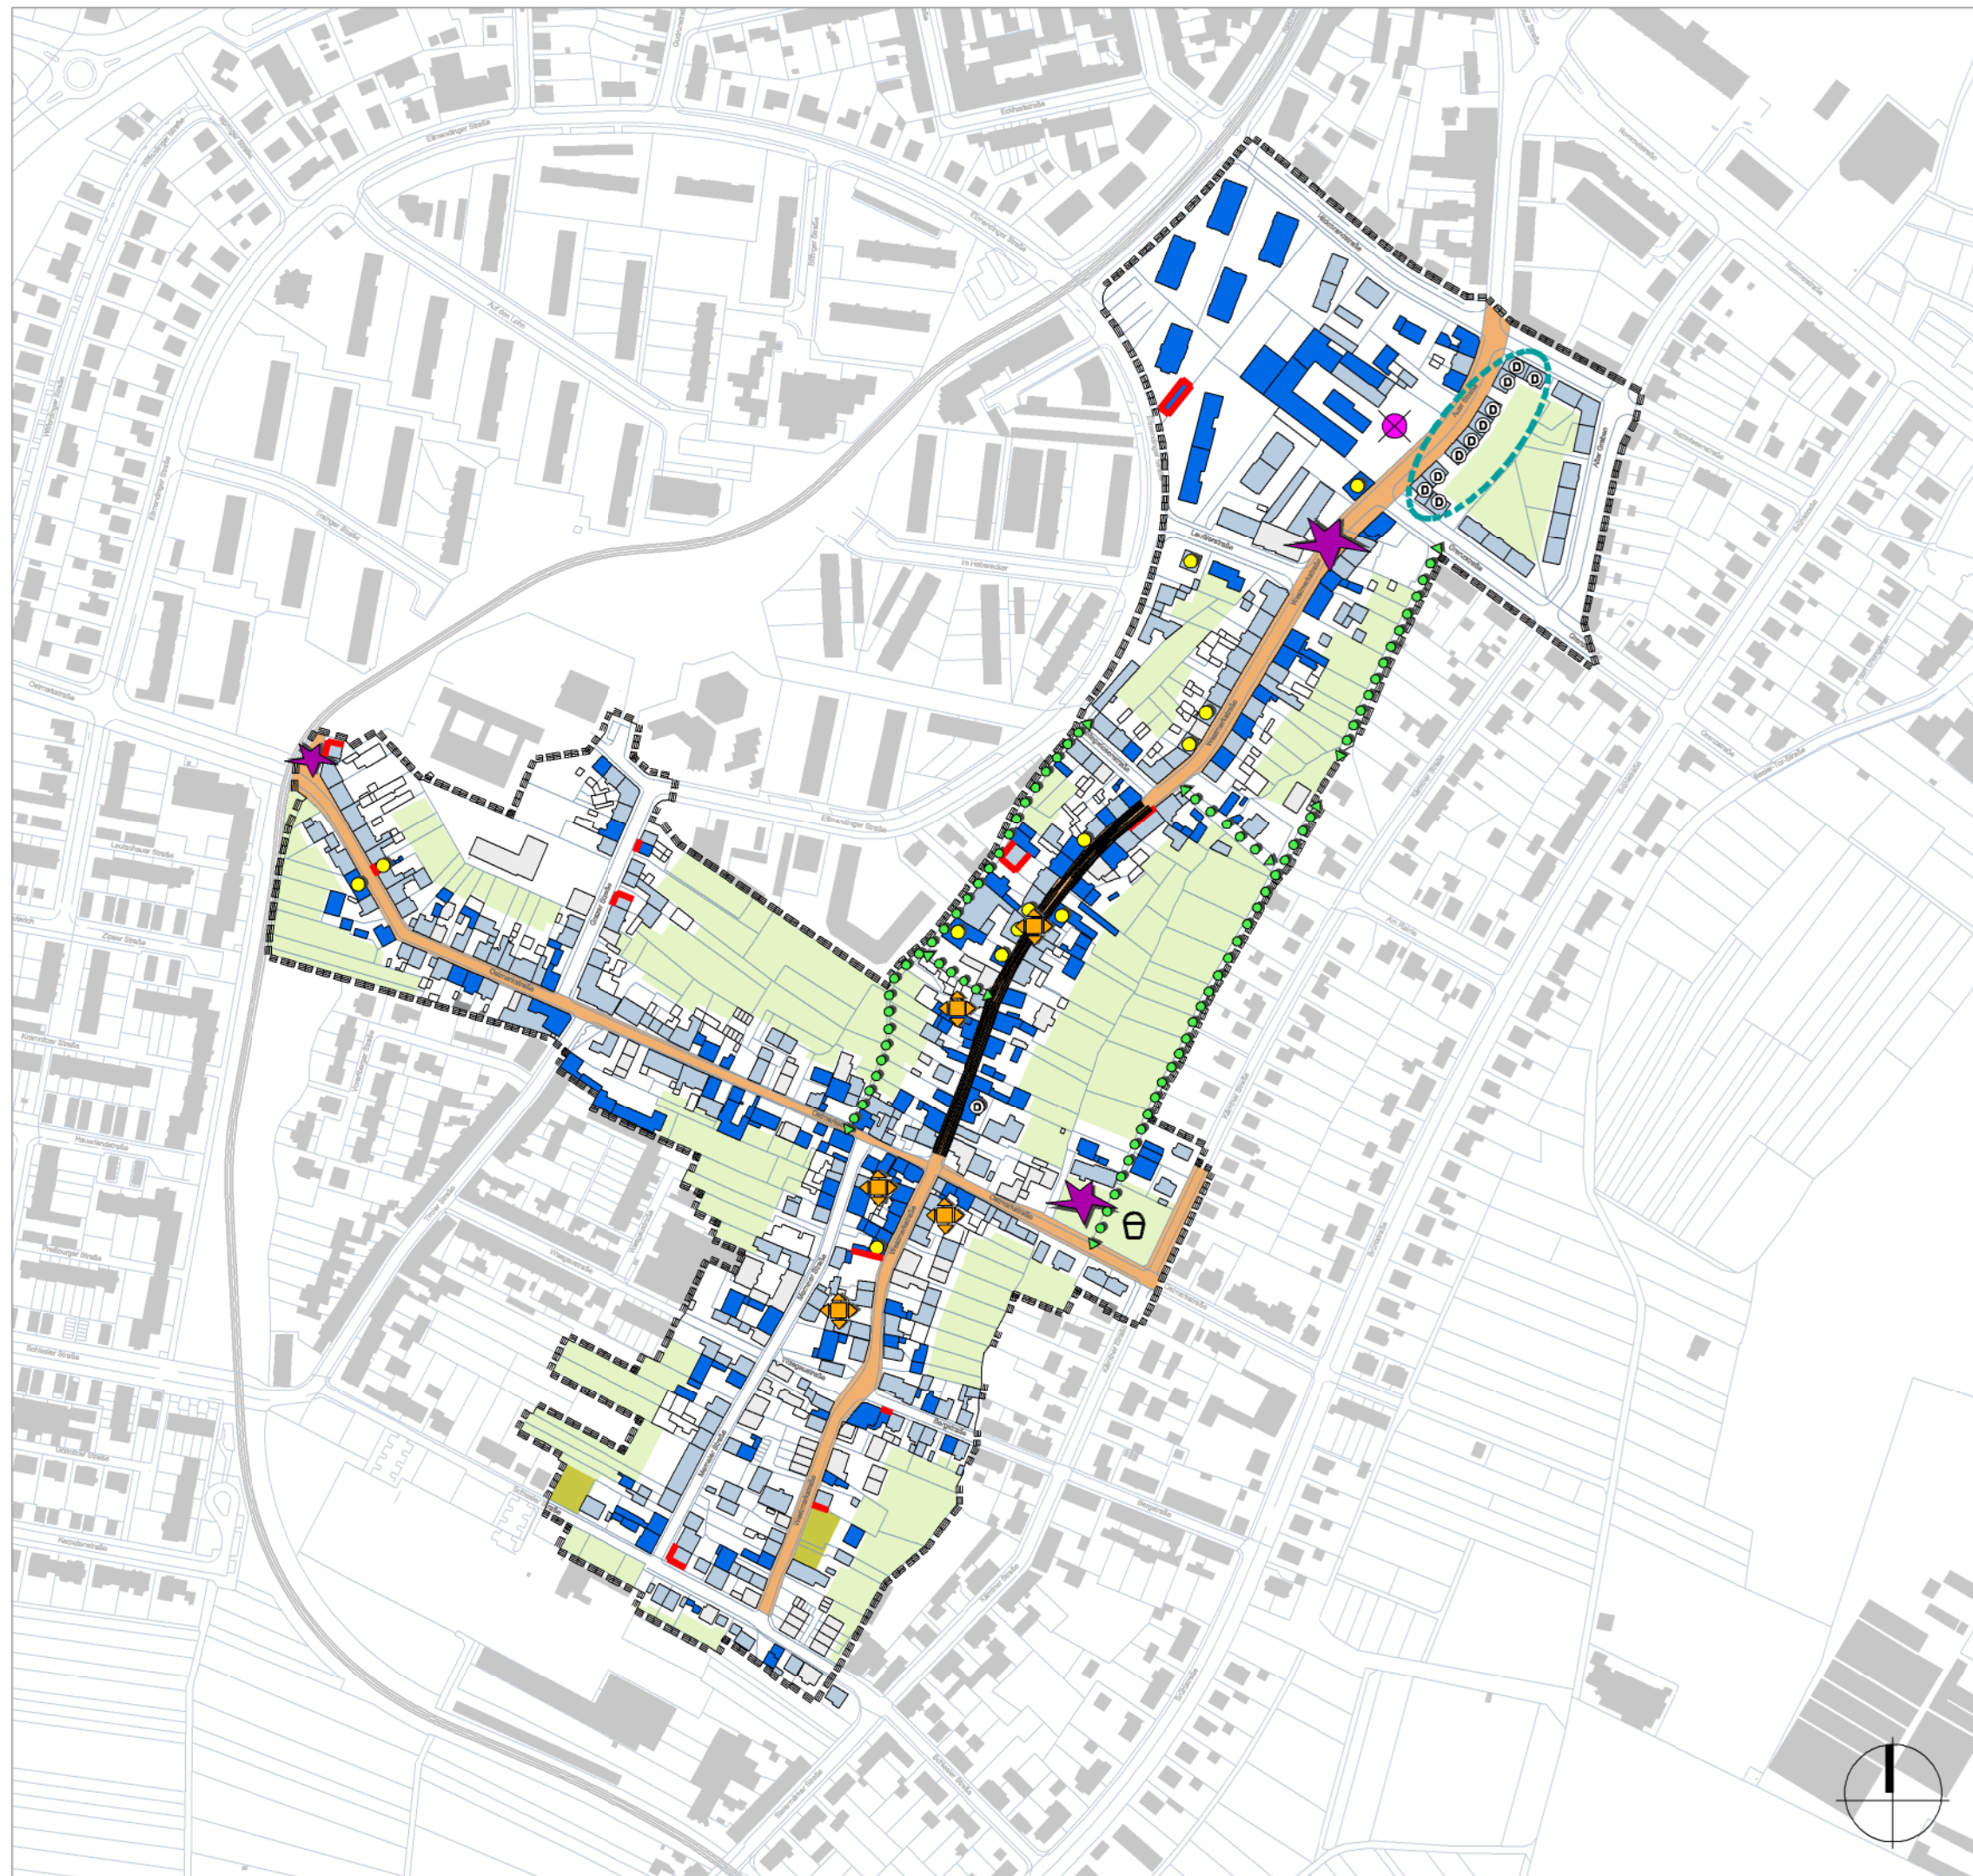
7 | Ortsbild und Problemanalyse

- eine unzureichende Nutzungsintensität durch leer stehende oder untergenutzte Wohngebäude, Geschäfte und ehem. Wirtschaftsgebäude (hauptsächlich entlang der Westmarkstraße und das Grundstück der Firma Winkels im nördlichen Abschnitt der Westmarkstraße)
- den schlechten Zustand von Erschließungsstraßen (Ost- und Westmarkstraße)
- das Fehlen von öffentlichen Plätzen und Aufenthaltsbereichen
- teilweise sehr enge Hofausfahrten mit mangelndem Einblick in den Straßenraum
- sehr dichtes Parken im Straßenraum, das zu Behinderungen im fließenden Verkehr führt
