## Fotodokumentation Keller der Ritterstraße 28-30

Abbildungen, wenn nicht anders vermerkt, aufgenommen vom Stadtarchiv bei der Begehung am 26. April 2021

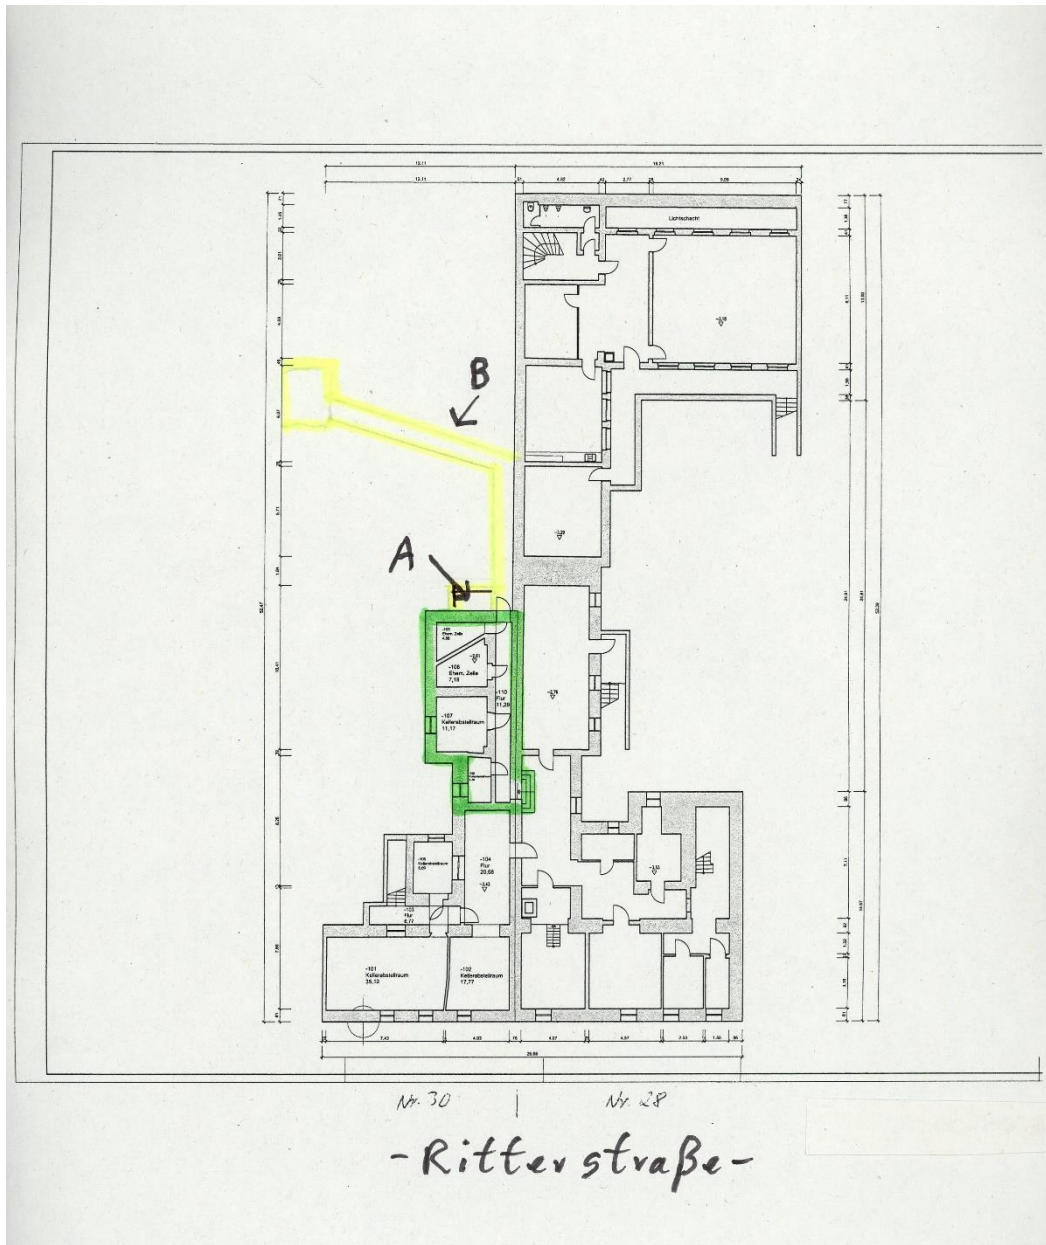
Abbildung 1:  
Grundriss des Kellergeschosses der Ritterstraße 28-30 (Plan: Flurneuordnungsamt).  
Markierung des ehemaligen Zellentraktes im Keller des Seitengebäudes im Hof.  
Markierung B: Luftschutztunnel und -raum (eigene Skizze ohne kartographische Korrektheit).  
Markierung A: nicht mehr existenter ehemaliger Kellerzugang im Hof.

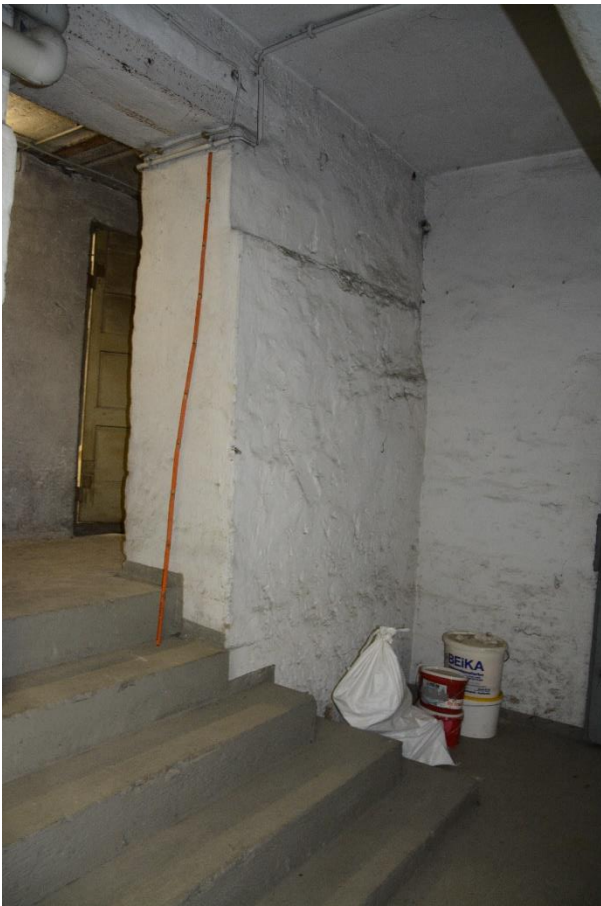
Abbildung 2:  
Zugang zum ehemaligen Zellentrakt im Keller,  
sichtbar das erhöhte Niveau zum übrigen Kellerteil

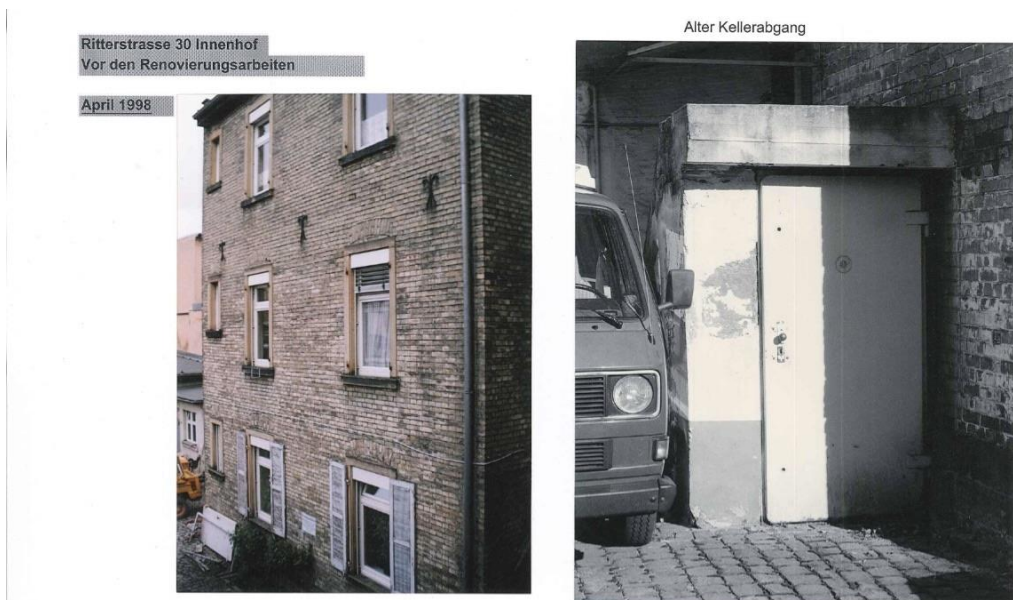
Abbildung 3 (Foto: Flurneuordnungsamt:  
Seitengebäude im Hof, in dessen Kellergeschoss sich der ehemalige Zellentrakt befindet. Ehemaliger Kellerzugang vom Hof aus, 1998 abgebrochen und im Keller zugemauert. Sichtbar die betonierte Luftschutzverstärkung

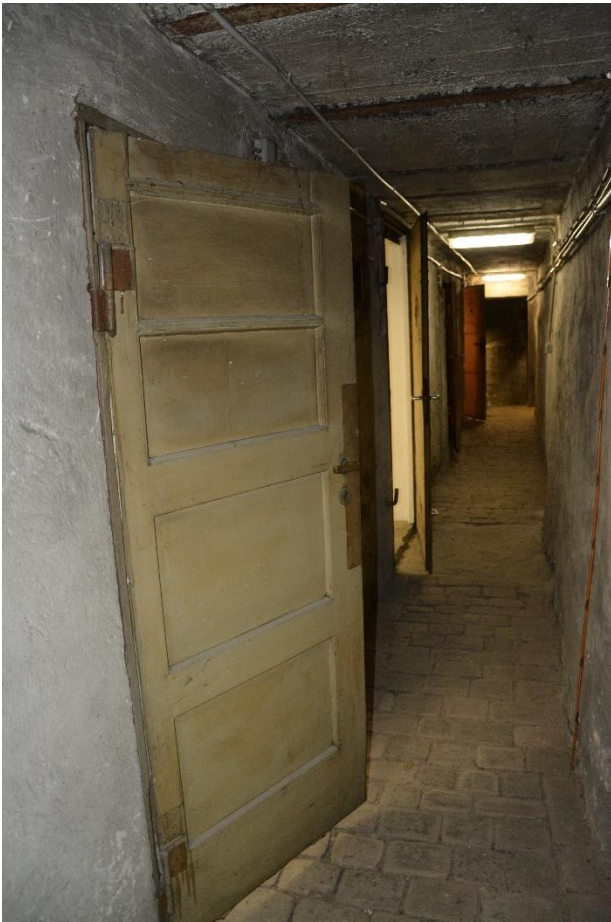
Abbildung 4:  
Ehemaliger Zellentrakt mit schmalem Gang. Erste  
Tür links eine Kammer

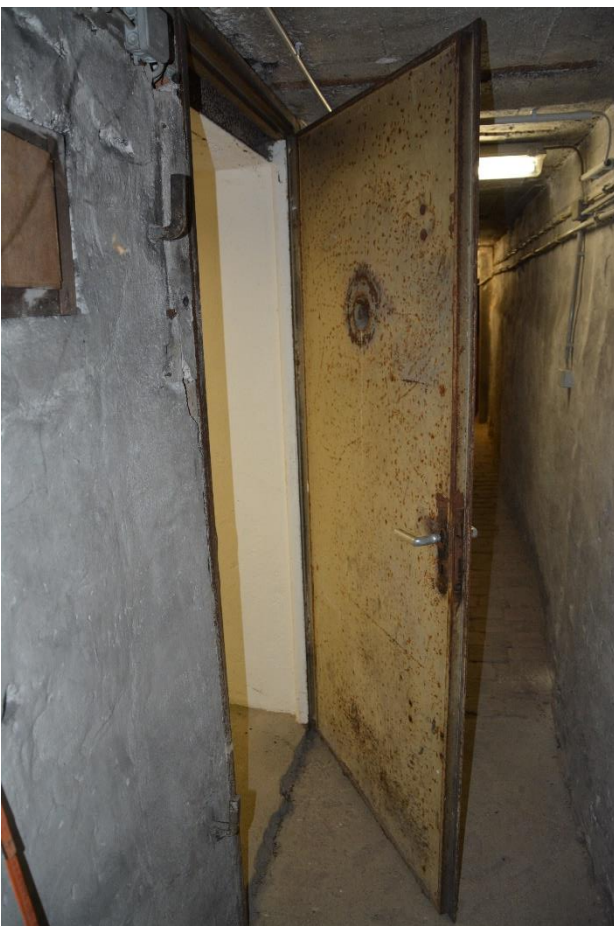
Abbildung 5:  
Eingang zur ersten Zelle, links Kontrollluke

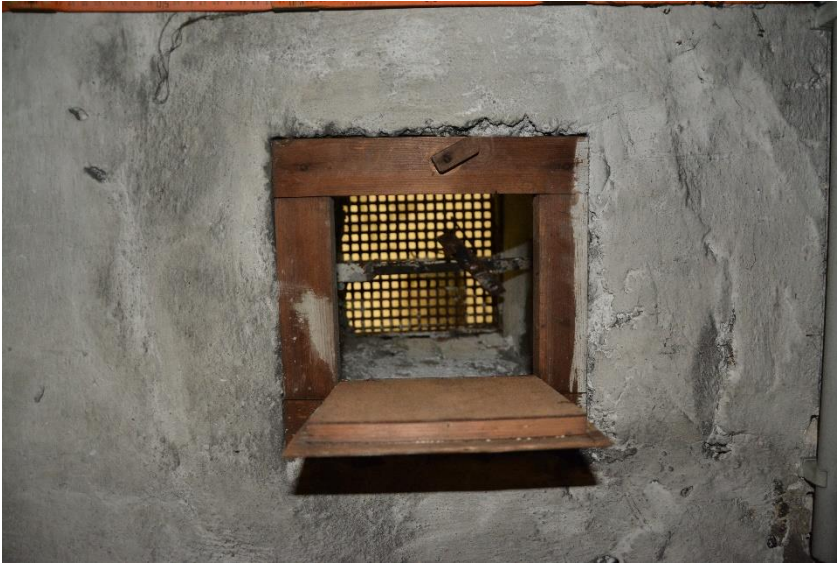
Abbildung 6:  
Kontrollluke zur ersten Zelle

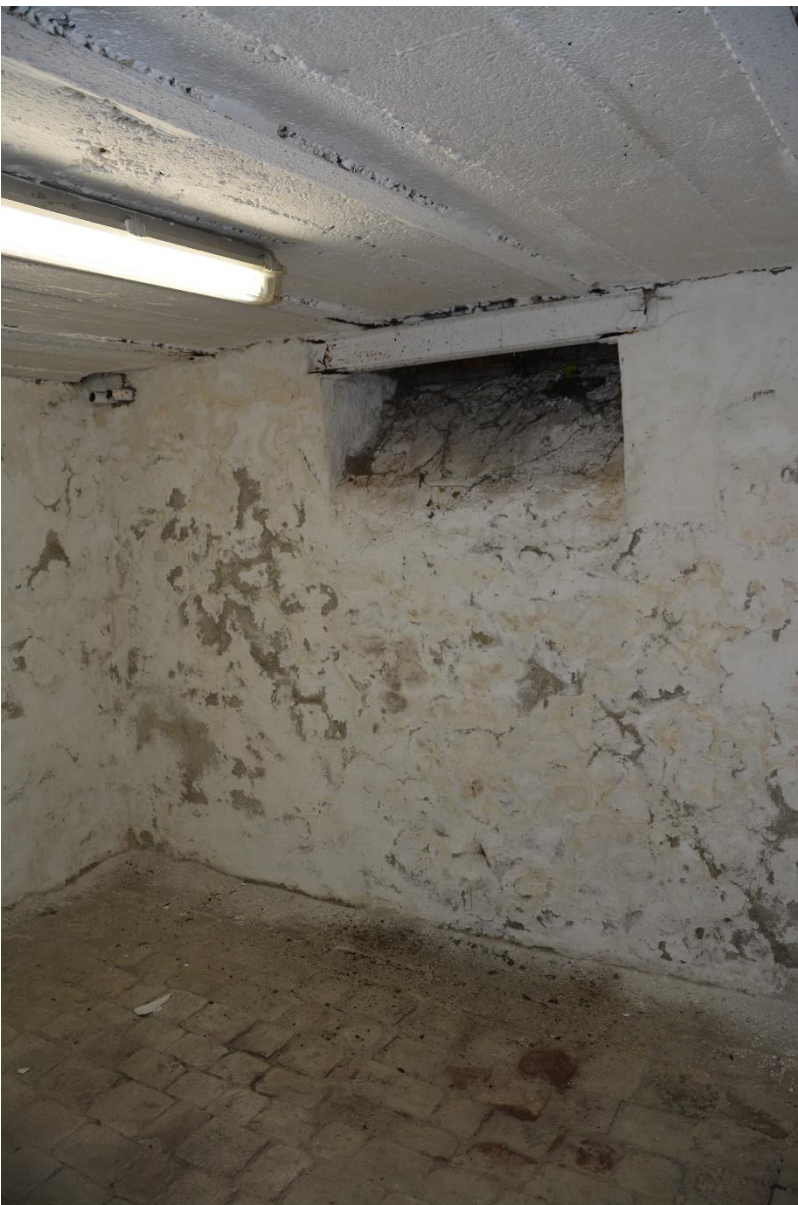
Abbildung 7:  
Innenraum der ehemaligen ersten  
Zelle

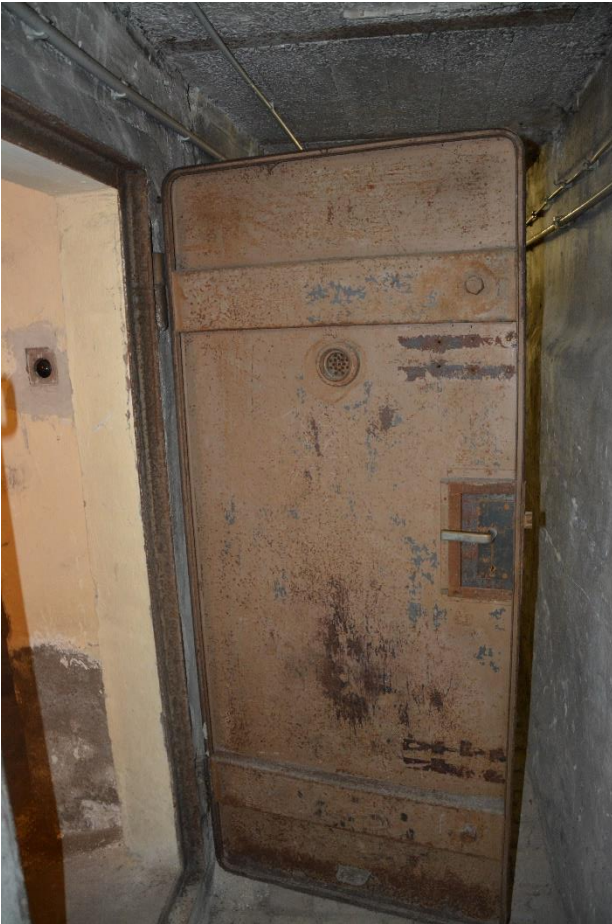
Abbildung 8:  
Tür zur ehemaligen zweiten Zelle. An der einstigen  
Luftschutztür wurde der beidseitige Schließ- und  
Öffnungshebel entfernt, wodurch die  
Einschlussmöglichkeit gegeben war

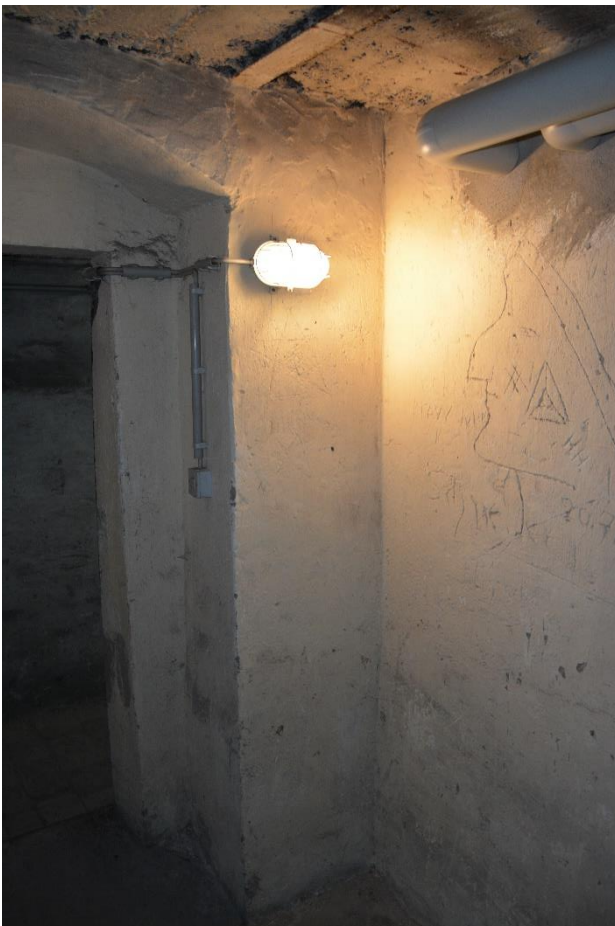
Abbildung 9:  
Zweite Zelle, Zugangstür und linke Wand. Unter  
den Einritzungen sichtbar eine Zeichnung  
(Indianerkopf ?)

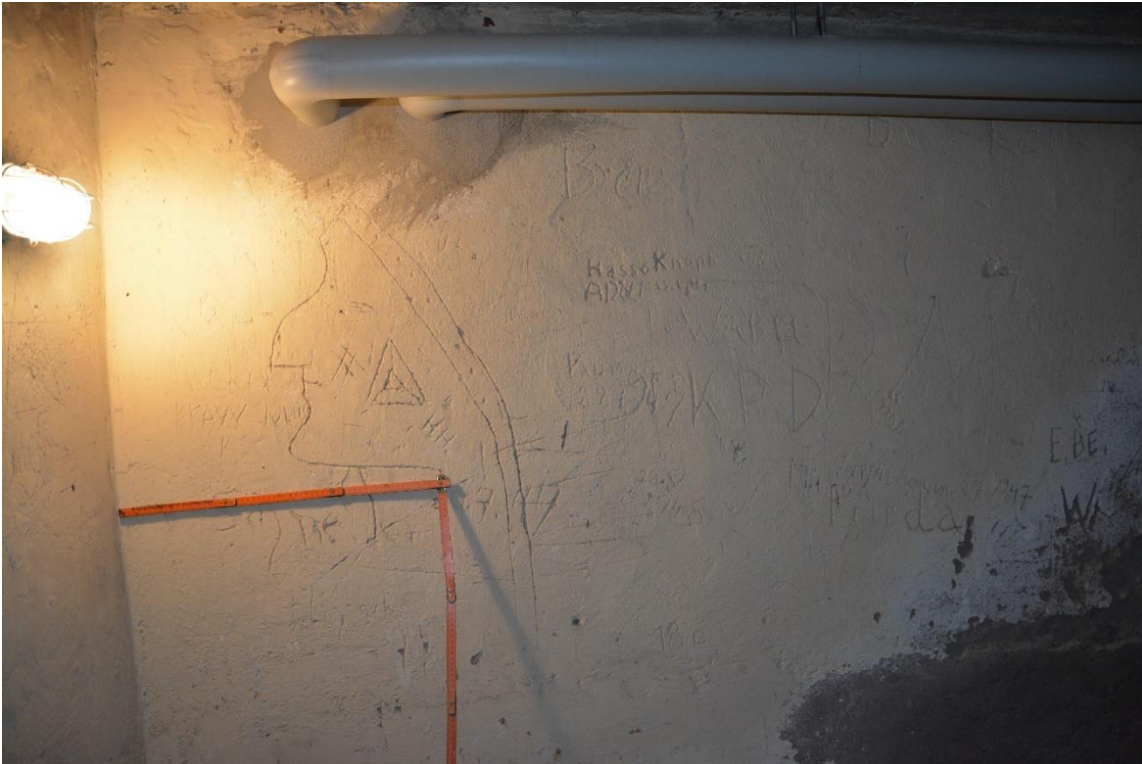
Abbildung 10:  
Linke Wand, linkseitig bis etwa mittig des Raumes. Einritzungen u. a. wie: Wählt KPD, Hasso Knoph, 15.7.47, 28.8.1948, Initialien usw.

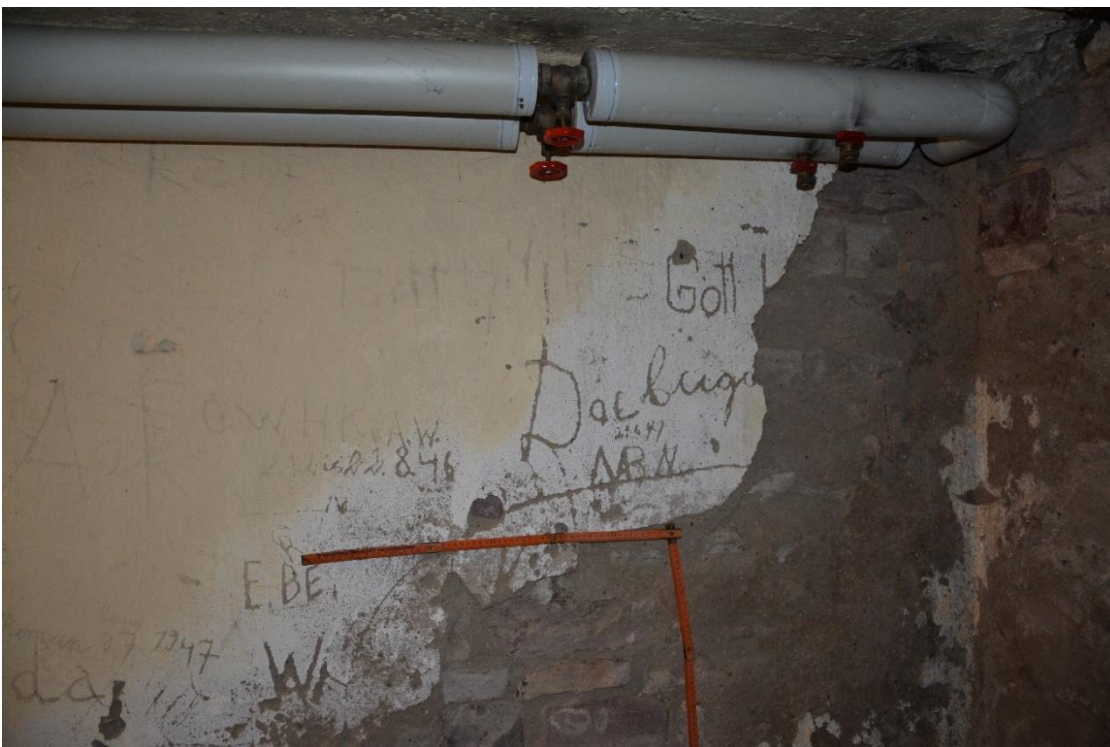
Abbildung 11:  
Linke Wand, rechtsseitig weitere Einritzungen, darunter die in russischer Sprache. Sie erscheint etwa wie „Dacbuga...“, tatsächlich ist es: „До свида[ния]“ mit dem Schreibfehler der fehlenden Worttrennung

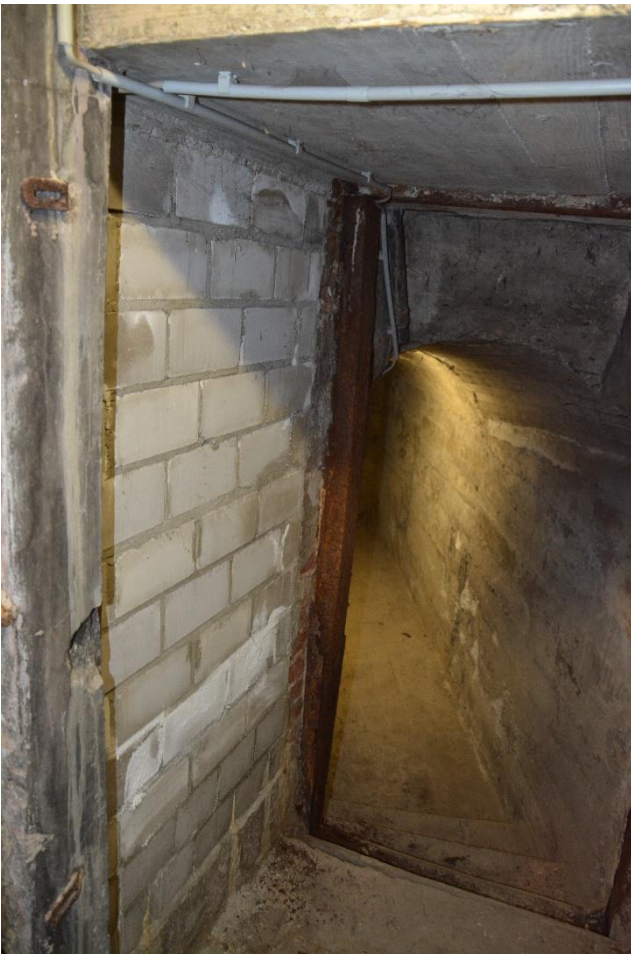
Abbildung 12:  
Am Ende des schmalen Gangs des ehemaligen Zellenttraktes.  
Links Zumauerung 1998 des einstigen Kellerzugangs vom Hof aus (vgl. Abbildung 1, Markierung A).  
Zarge einer ehemaligen Luftschutztür, dahinter Treppenabgang zum Luftschutztunnel

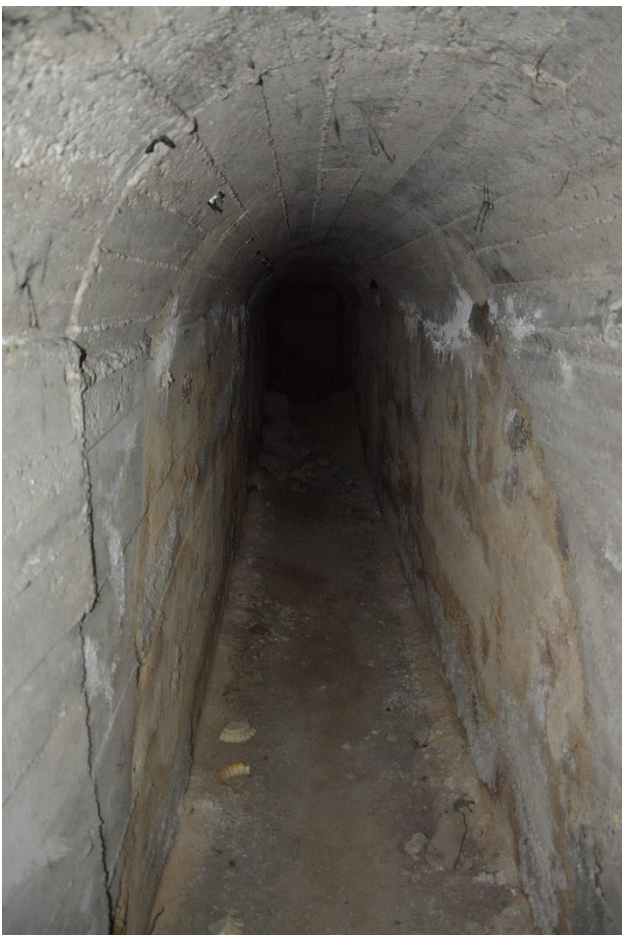
Abbildung 13:  
Im Luftschutztunnel

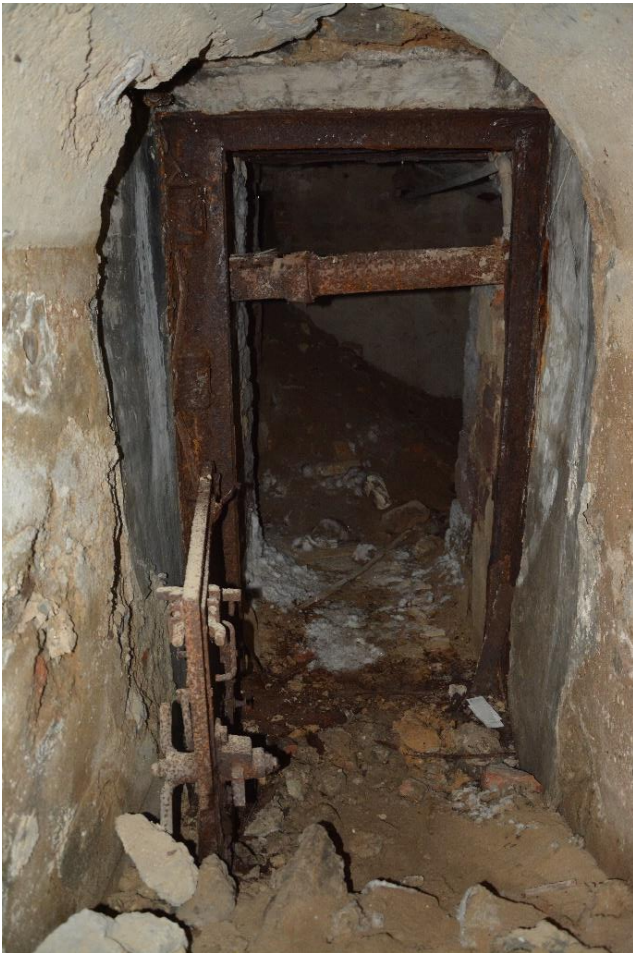
Abbildung 14:  
Am Ende des mit Bauschutt angefüllten  
Luftschutztunnels.  
Überreste einer Luftschutztür, dahinter ein kleiner  
Raum, gefüllt mit Bauschutt

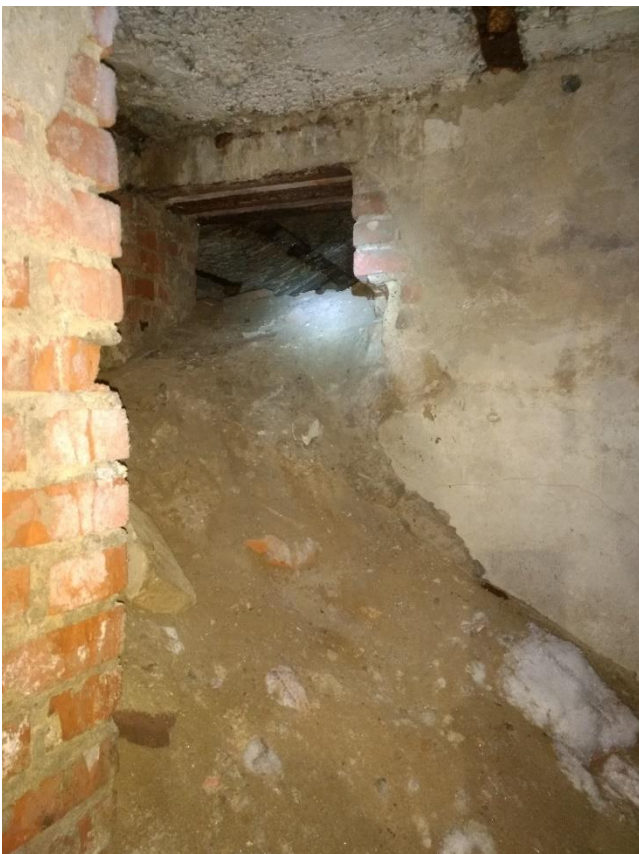
Abbildung 15 (Foto: Flurneuordnungsamt):  
Im kleinen Raum hinter dem Luftschutztunnel,  
endend an der Grenze zum Nachbargrundstück  
Ritterstraße 32. Die mutmaßliche Türleibung  
verbindet nach außen. Vermutlich handelt es sich  
um eine Luftschutzeinrichtung, die eine  
Verbindung nach außen sicherstellen sollte
