## Beleuchtung in der Unterführung „Auer Straße“ zwischen Bahnhofsvorplatz und Alter Karlsruher Straße, in der Verkehrsunterführung Hauptbahnstraße und in der Fußgänger- und Radunterführung unter der B 10 – zwischen Durlacher Allee und Untermühlsiedlung

Vorlage Nr.: **2021/1455**  
Verantwortlich: **Dez. 6 u.4**  
Dienststelle: **Stpla i.B.m. Stadtwerke**

Überprüfung der beschriebenen Beleuchtungssituationen durch SKW, Abteilung Straßenbeleuchtung mit Besichtigung der Örtlichkeiten am 18.10.2021 bei atmosphärischer Dunkelheit, Durchführung von Messungen und Anfertigung vergleichender Fotoaufnahmen durch Herrn Weiß. Kurzfassung der Ergebnisse:

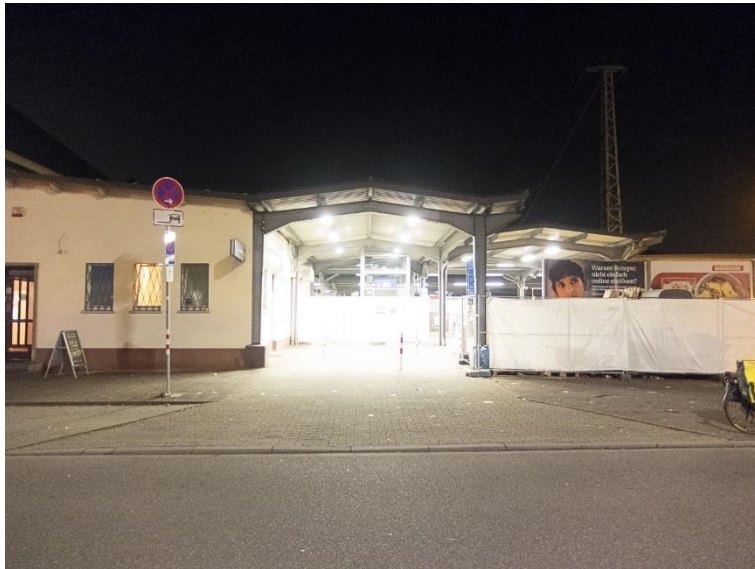
Die gemessenen Werte betrugen zwischen 168 und 400 lux.

Damit werden die vorgesehenen Werte sogar übererfüllt (deutlich heller als notwendig).

Bahnhofsvorplatz im Bereich Zugang Unterführung (DB-Gelände)

⇒ Keine Aktion vorgesehen. Nicht in Zuständigkeit Stadt KA.

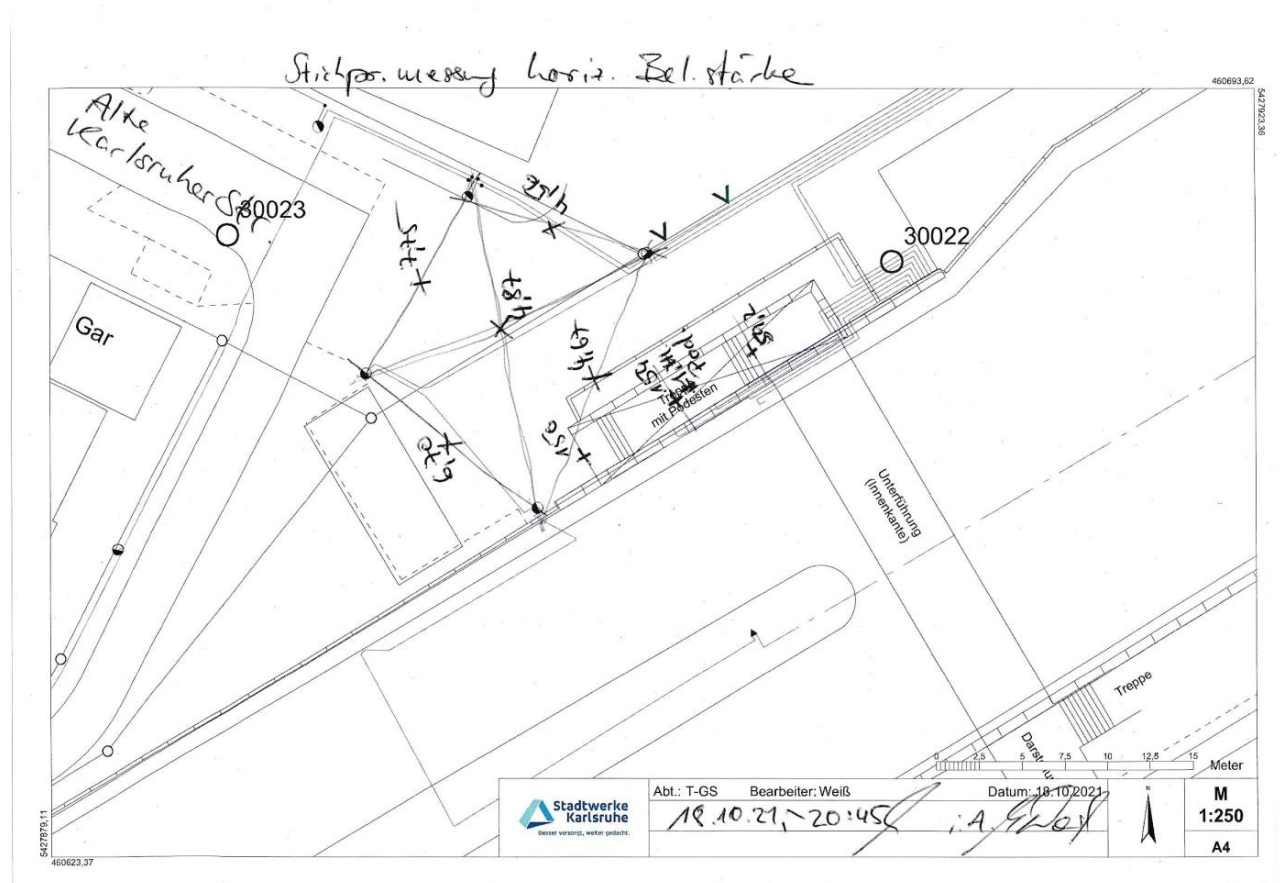
- „Vorplatz“ in Verlängerung Alte Karlsruher Straße:  
Die Beleuchtung des Platzes entspricht der Norm.  
Die mittlere Beleuchtungsstärke des Platzes beträgt etwa 5 lux.

Auszug Stichprobenmessung horizontale Beleuchtungsstärke.

Die gemessenen Werte betrugen zwischen ca. 59 und 152 lux (s. Messskizze oben).

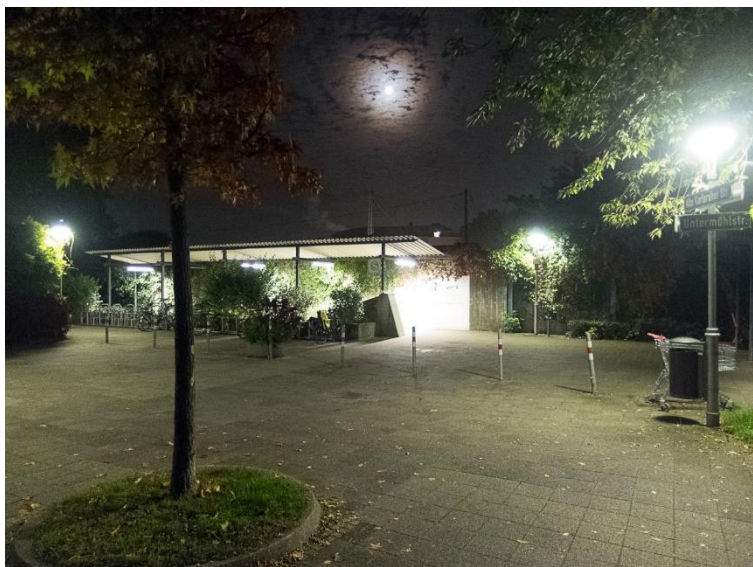
Eingang Unterführung, Blickrichtung Süd

Die Substitution der Bestandsleuchten durch neue LED-Leuchten (im Sinne des Naturschutzgesetzes und des Klimaschutzkonzeptes) wird empfohlen.

Eine Anhebung des Beleuchtungsniveaus auf eine höhere Beleuchtungsklasse, z. B. mit einer mittleren Beleuchtungsstärke von 7,5 oder 10 lux, wäre im Zuge des empfohlenen Leuchtentauschs möglich, aber nicht erforderlich.

- ⇒ Empfehlung: Substitution der vier Bestandsleuchten durch technisch-dekorative LED-Leuchten und – bei Bedarf/auf Wunsch – Anhebung des Beleuchtungsniveaus auf eine mittlere Beleuchtungsstärke von ca. 10 lux mit Funktion der Nachtabsenkung auf ca. 5 lux zwischen 23 und 6 Uhr.  
Vorauss. Kosten ca. 2.000 bis 3.000 € netto.

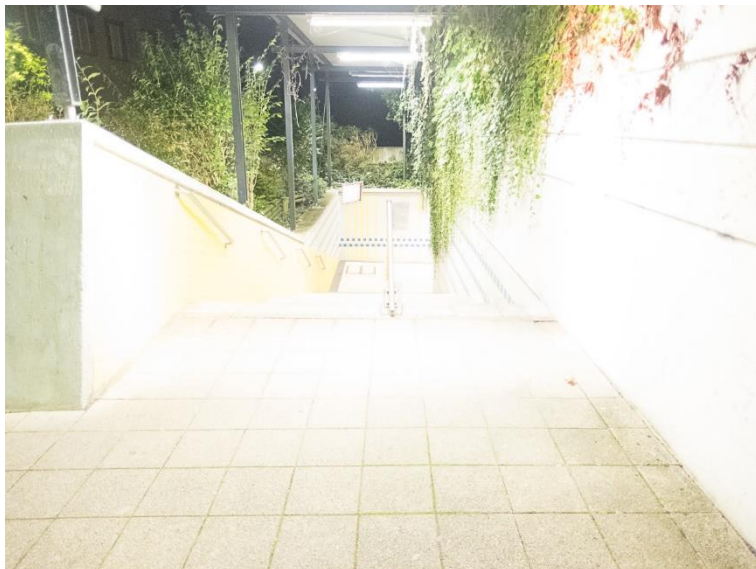
Für Treppen ist laut Norm eine mittlere, horizontale Beleuchtungsstärke von 15 lux vorgesehen.

Damit werden die vorgesehenen Werte sogar übererfüllt (deutlich heller als vorgesehen).

Eingang/Treppe Unterführung, Blickrichtung Ost

⇒ Keine Aktion erforderlich.

(Ausnahme: 1 Deckenleuchte war bei Besichtigung defekt. Diese wird instand gesetzt.)

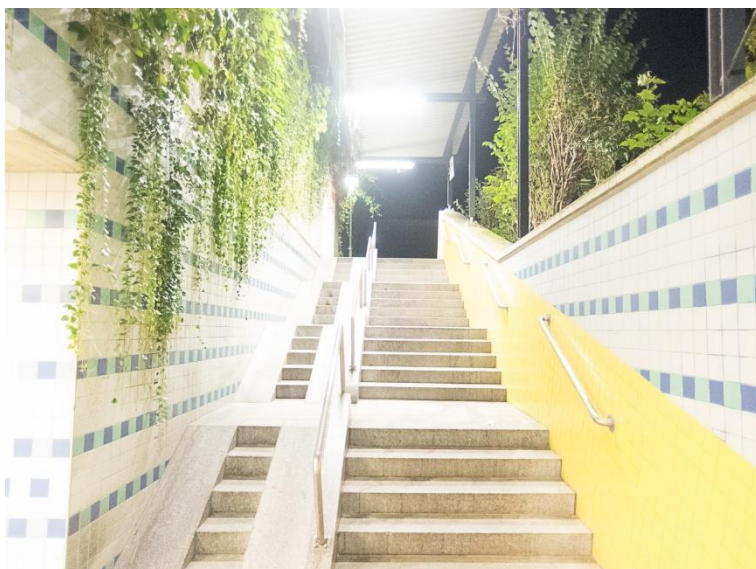
Treppe/Zugang zu Unterführung, Blickrichtung West

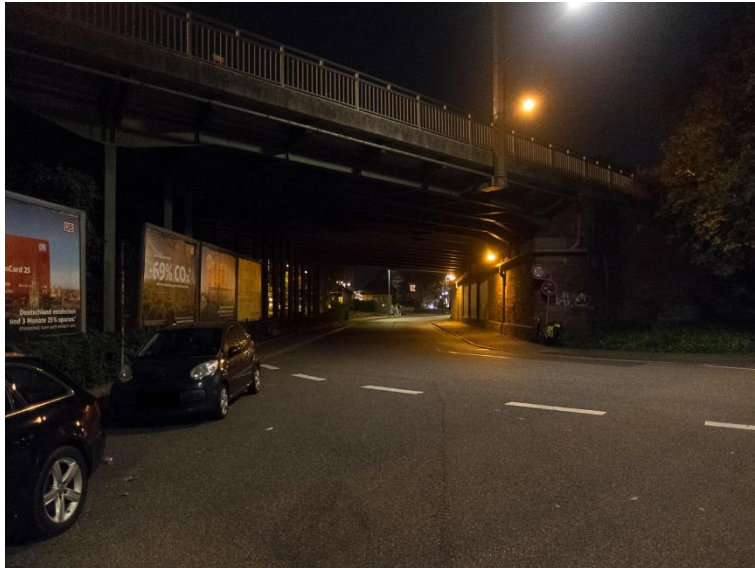
Die Substitution der beiden Bestandsleuchten (Wandausleger-Leuchten) durch neue LED-Leuchten (im Sinne des Naturschutzgesetzes und des Klimaschutzkonzeptes) mit Aufwertung des Beleuchtungsniveaus wird empfohlen.

Hauptbahnstraße, Blickrichtung Nord

- ⇒ Empfehlung: Substitution der beiden Bestandsleuchten durch technische LED-Leuchten oder Wandleuchten und merkliche Anhebung des Beleuchtungsniveaus auf eine mittlere Beleuchtungsstärke von mindestens ca. 5 lux auf der Fahrbahn und dem östlichen Gehweg sowie mindestens 2 lux auf dem westlichen Gehweg.  
Vorauss. Kosten ca. 2.000 bis 3.000 € netto.

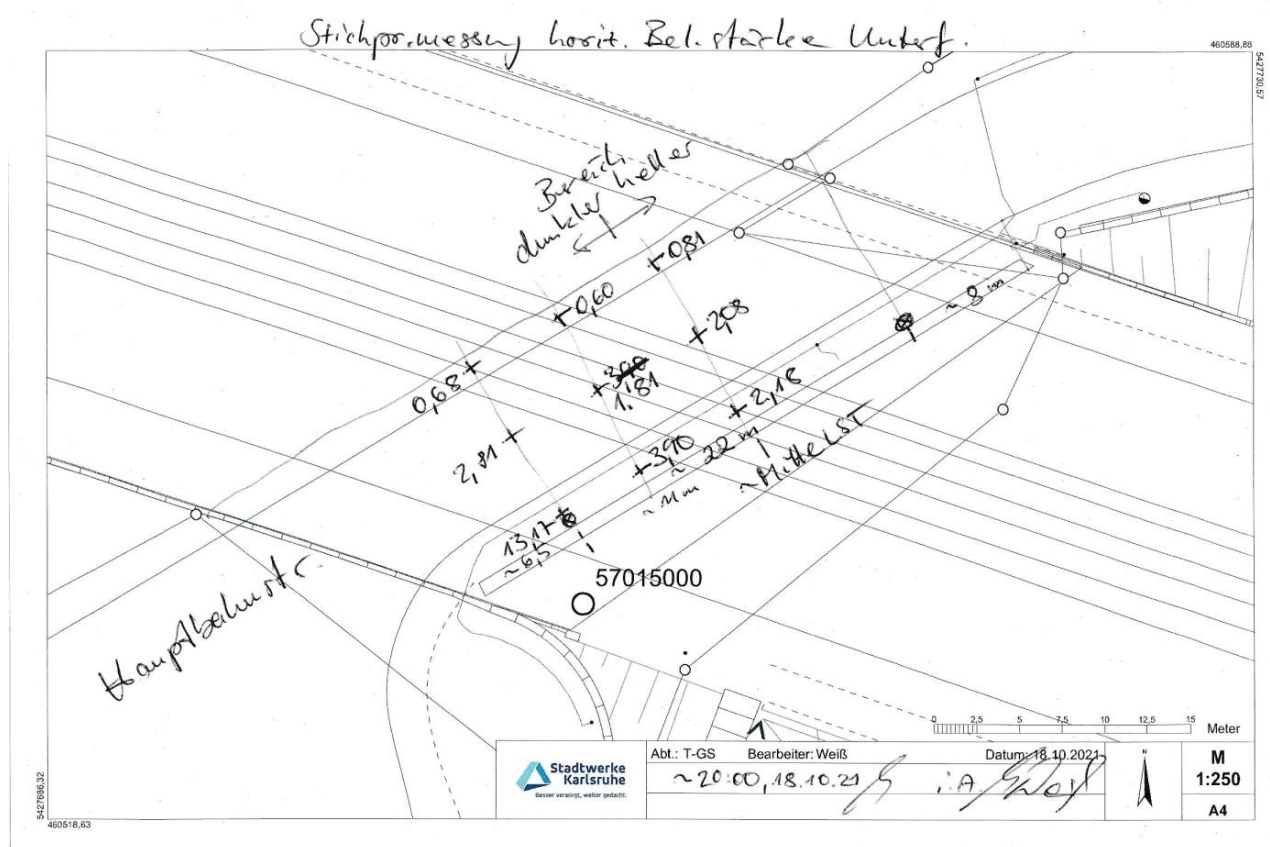
Anm.: Das für die Straße vorgesehene Beleuchtungsniveau sollte dabei in der Unterführung (mindestens) fortgeführt werden. Die Stichprobenmessung hat ergeben, dass das derzeit vorhandene

Beleuchtungsniveau als auskömmlich für eine verkehrssichere Fortbewegung angesehen werden kann. Auch auf dem westlichen Gehweg werden die normativen Mindestwerte der Beleuchtungsstärke einer Beleuchtungsklasse P4 (mind. 0,6 lux) durchweg erfüllt. Die Gleichmäßigkeit der Beleuchtung entspricht den normativen Vorgaben.

Eine Anhebung des Beleuchtungsniveaus (z. B. Beleuchtungsklasse P5 für die Fahrbahn und den östlichen Gehweg, mittlere Beleuchtungsstärke 5 lux) wird jedoch empfohlen.

Aus Kostengründen wird zudem empfohlen, die Bestandsleuchten zu substituieren und dabei die maximal mögliche Lichtpunkthöhe und die bestehende Infrastruktur (Kabelaufführung, Stromversorgung) zu nutzen.

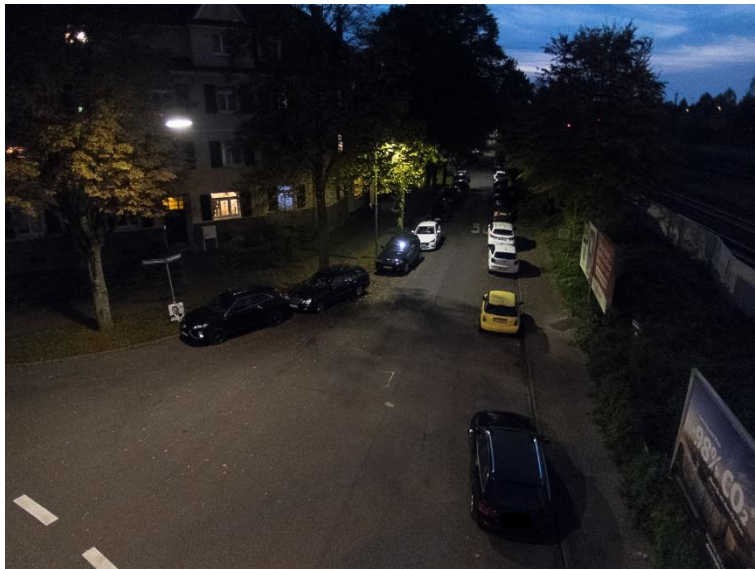
Im beschriebenen Bereich wurden die alten Bestandsleuchten bereits vor nicht allzu langer Zeit durch moderne technische Leuchten ersetzt. Das Beleuchtungsniveau, vor allem zwischen den Leuchtstellen, könnte durch einen Rückschnitt der Bäume deutlich verbessert werden.

Hauptbahnstraße südlich Durlacher Allee

⇒ Empfehlung: Rückschnitt der Bäume durch das GBA.  
Falls danach eine weitere Aufwertung gewünscht sein sollte; Ergänzung von zwei Leuchtstellen analog der Bestandsanlage. Vorauss. Kosten ca. 4.000 € netto.

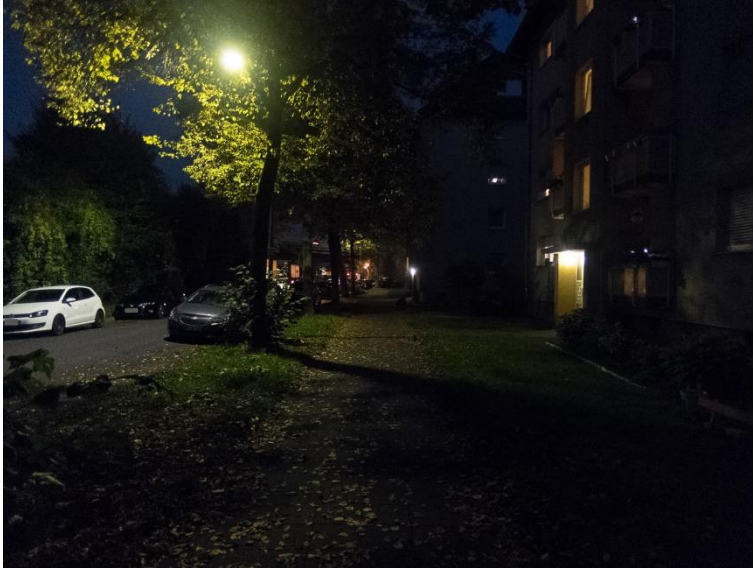
Gehweg ab Hauseingang Nr. 14, Blickrichtung Nord

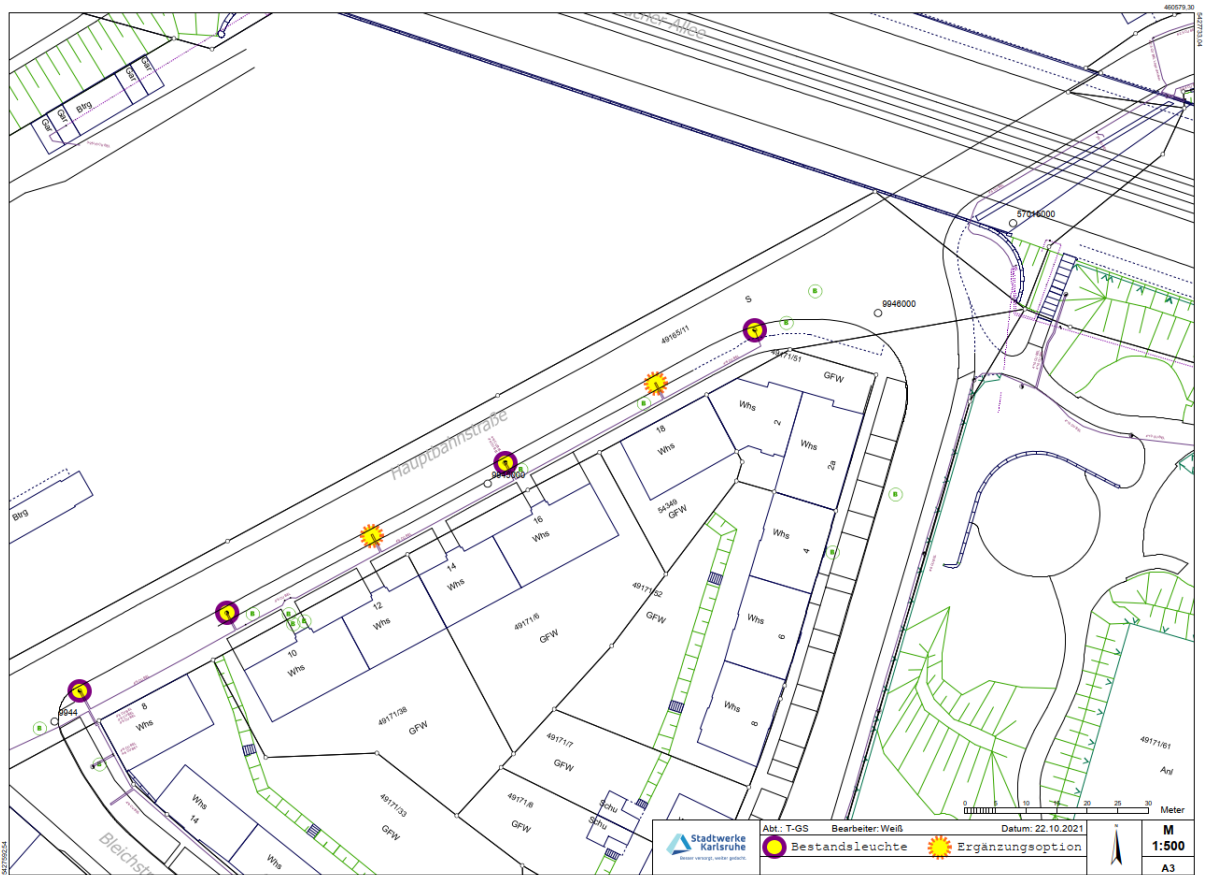
Eine weitere Verbesserung könnte bei Bedarf durch die sinnvolle Ergänzung von zwei zusätzlichen Leuchtstellen erreicht werden. Siehe nachfolgende Planskizze (optionale Ergänzung „orange/gelb“):

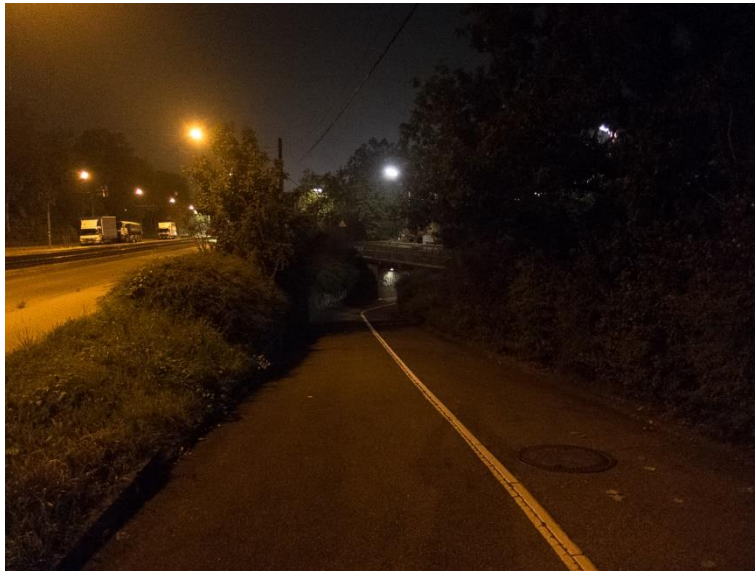
Geh-/Radweg ab Durlacher Alle Richtung Unterführung

Die Substitution der vier Bestandsleuchten durch neue, vandalismussichere LED-Wandleuchten (vgl. Unterführung Franz-Lust-straße) wird empfohlen. Siehe nachfolgendes Vergleichsfoto:

⇒ Empfehlung: Substitution der vier Bestandsleuchten durch vandalismussichere LED-Wandleuchten gemäß oben.

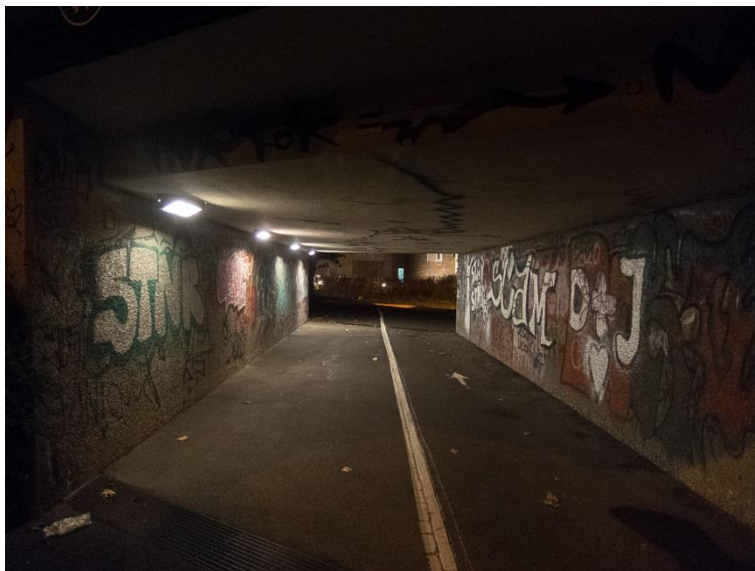
Unterführung, Blickrichtung Nord (dm)

Aufgrund der zu beachtenden Hell-/Dunkeladaptation des menschlichen Auges und unter Berücksichtigung des Beleuchtungsniveaus der Wege im weiteren Verlauf sollte/darf das Beleuchtungsniveau in der Unterführung dabei nicht zu stark angehoben werden. Analog der Erfahrungen in anderen, vergleichbaren Unterführungen maximal auf ca. 7,5 bis 10 lux mittlere Beleuchtungsstärke.

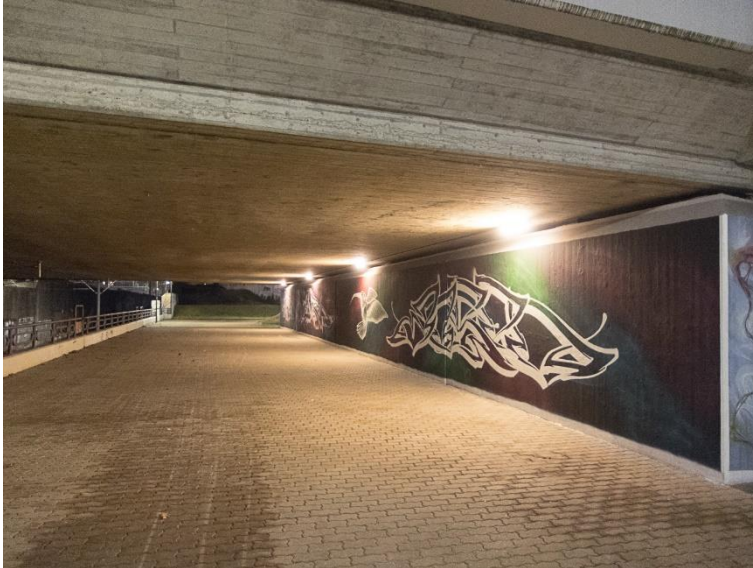
Unterführung Franz-Lust-Straße mit 4 neuen LED-Leuchten

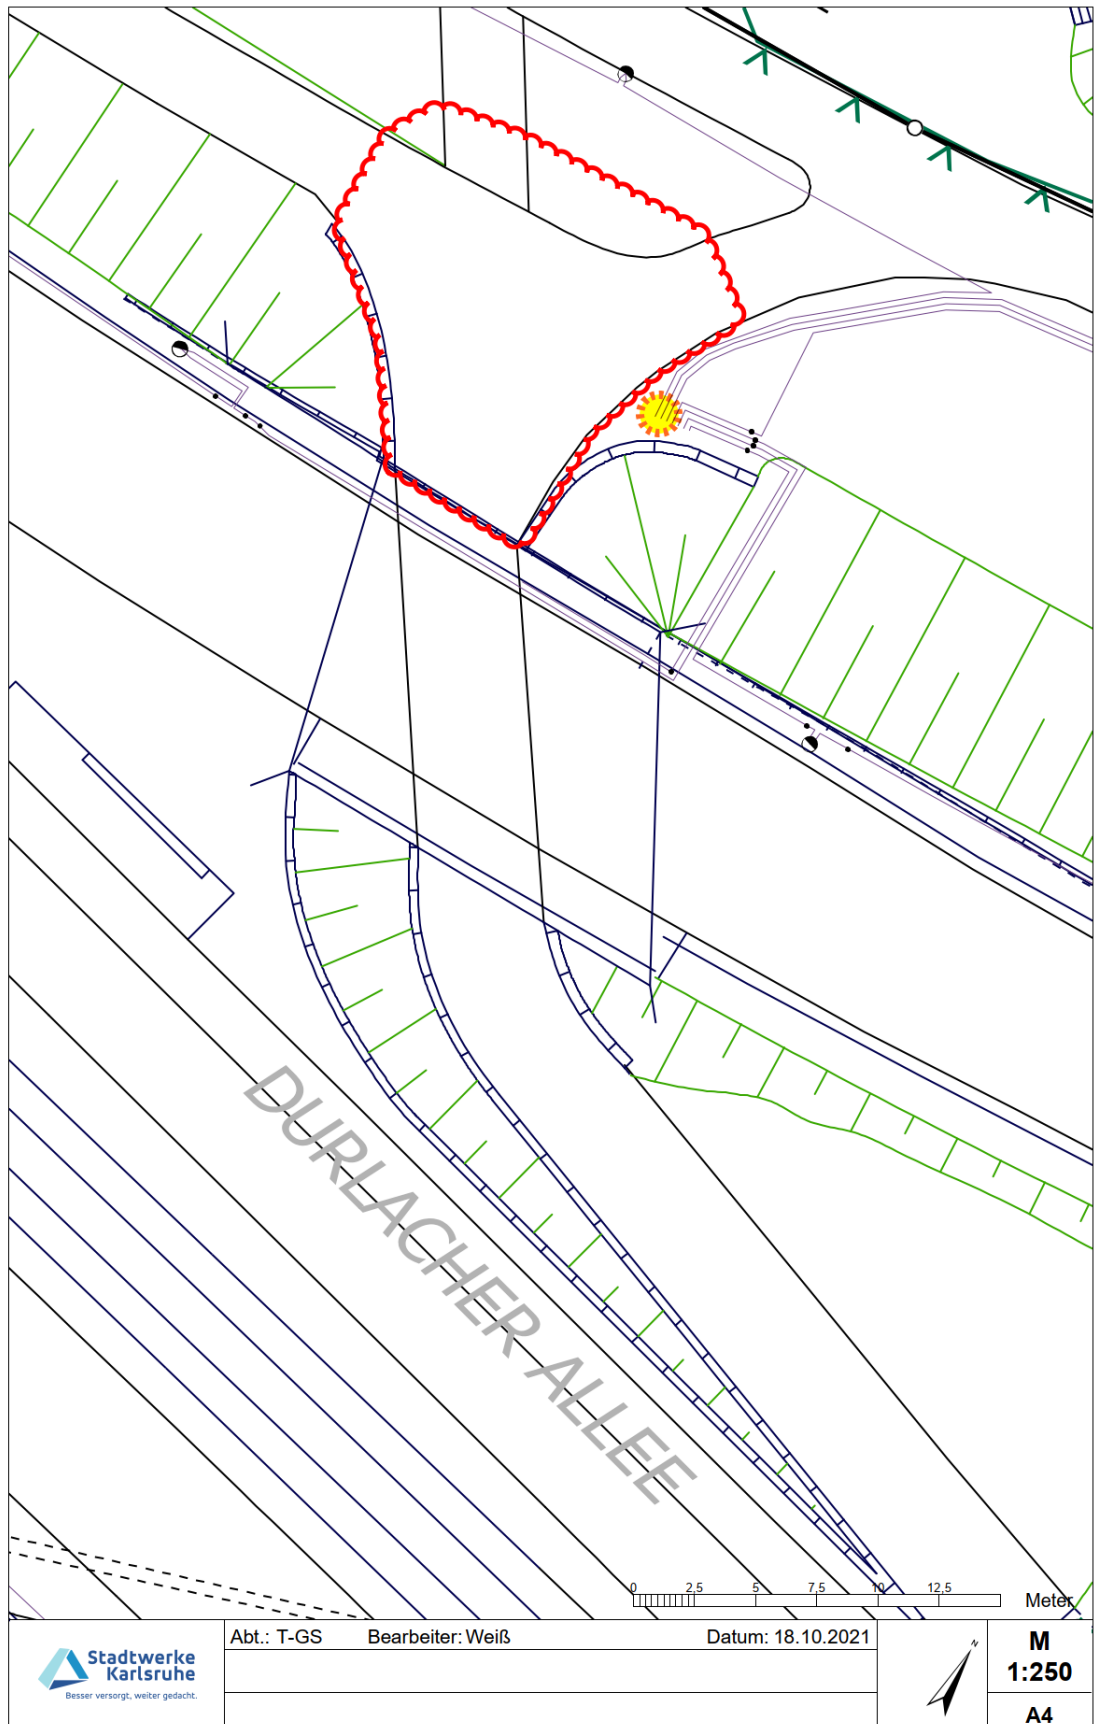
Wichtiger als die Unterführung selbst, erscheint uns jedoch die lichttechnische Aufwertung der Konfliktzone (Wegekreuzung) nördlich der Unterführung, siehe nachfolgendes Foto und rote Markierung in der nachfolgenden Planskizze.

- ⇒ Empfehlung: Installation einer Leuchtstelle mit technischer LED-Mastleuchte, z. B. im Bereich der „orange/gelben“ Markierung in obiger Planskizze.  
Vorauss. Kosten ca. 2.000 € netto.

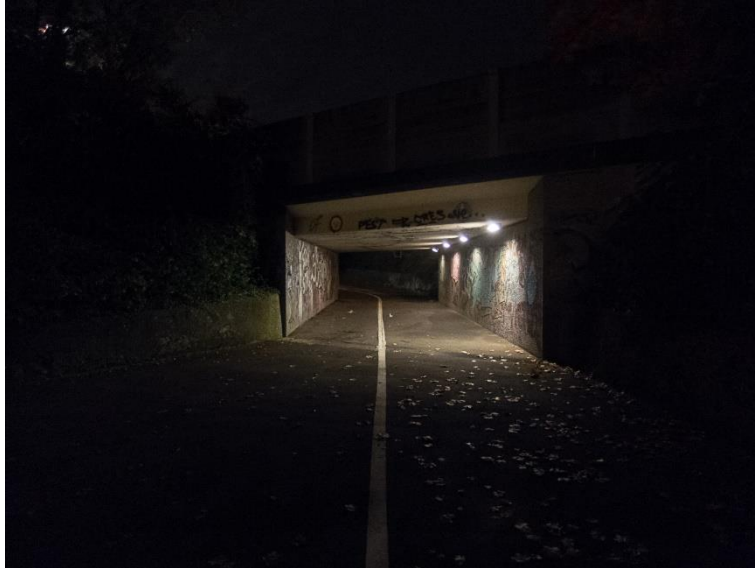
Unterführung, Blickrichtung Süd (Durlacher Allee)  
mit Bereich Konfliktzone nördlich der Unterführung (vo. Im Bild)
