**Stadt Karlsruhe**

Stellungnahme  
Wurzeldokumentation

Standort Kaiserstr. 66

## Wurzelschachtung in der Kaiserstraße

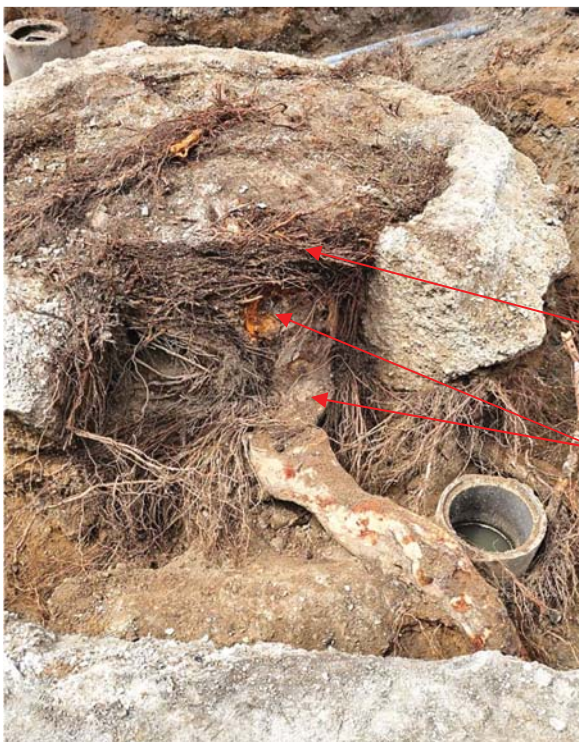
### Abbildung: Betonring

Im Bereich des Betonringes ist ein „Blumentopfeffekt“ entstanden und die Ausbreitung der Baumwurzeln wird durch die enge Baumscheibe eingeschränkt. Darüber hinaus zeigt die Abbildung, dass die stammnahen Starkwurzeln, Kontaktstellen zur Betoneinfassung aufweisen.

Bäume sind in der Lage derartige technische Einbauten in ihr statisches System zu integrieren und in der Folge bildet sich eine stabilisierende Einheit. Eine Entfernung solcher Einbauten, die als Widerlager für Verankerungswurzeln dienen, kann zu einer Reduktion der Standsicherheit führen.

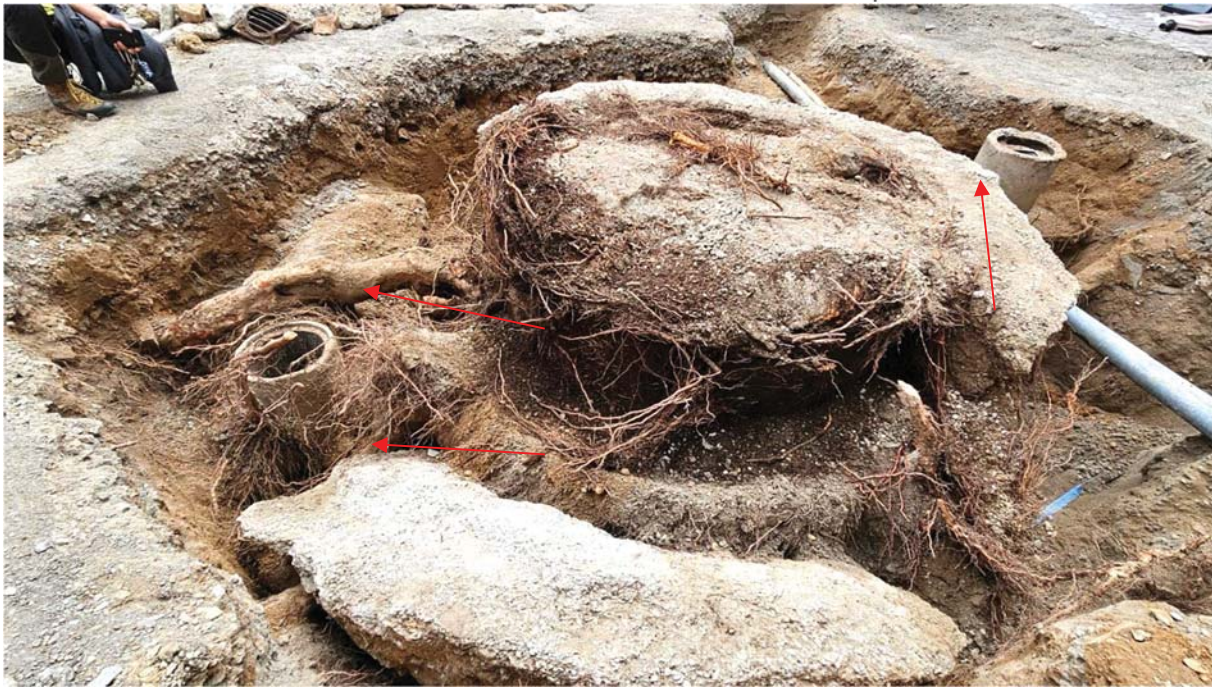
**Abbildung:** Wurzelausbreitung

Böden im urbanen Bereich weisen durch die anthropogene Beeinflussung andere Bodeneigenschaften auf als Böden am Naturstandort. Daraus entwickeln sich oft Wurzelsysteme die deutlich vom Wuchsbild am Naturstandort abweichen. Im vorliegenden Fall haben sich unter dem Betonring drei Wurzel-Hauptstränge mehr oder weniger parallel zur Kaiserstraße gebildet (rote Pfeile). Es ist davon auszugehen, dass in Trockenzeiten in der beengten Baumscheibe kein pflanzenverfügbares Wasser mehr aufgenommen werden kann. Demzufolge ist zu erwarten, dass diese Wurzelstränge die Wasserversorgung sicherstellen, indem sie aus entfernteren Bodenregionen pflanzenverfügbares Wasser aufnehmen und transportieren. Wie weit und in welche Richtung sich diese Baumwurzeln noch ausbreiten kann nicht prognostiziert werden. Ein Verlust dieser „Versorgungswurzeln“ hätte sehr wahrscheinlich einen Einbruch der Wüchsigkeit zur Folge.

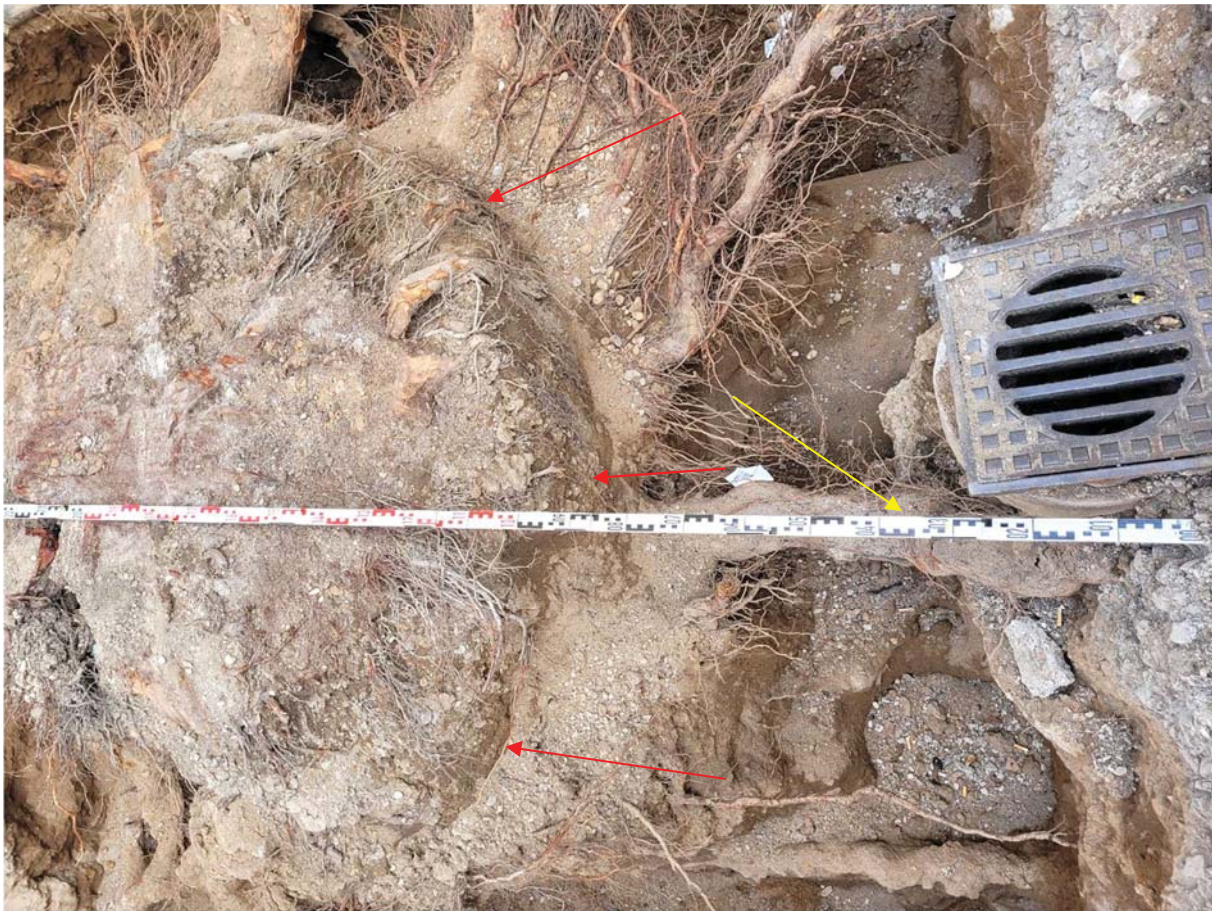
**Abbildung:** Wurzelausbreitung

Die rundliche Form des oberen Wurzelstockbereiches wurde durch die Betoneinfassung verursacht (rote Pfeile). Die Wurzeln haben diese Einfassung quasi „unterwandert“ und sind danach zum Teil wieder auf das vorherige Niveau angestiegen (gelber Pfeil). Die eingebauten Betonringe sind vergleichsweise Massiv und in die Bodenmatrix eingebettet. Demnach werden solche Einbauten in das baumstatische System integriert und dadurch die Verankerungskraft hergestellt. Werden nun solche Einbauten im Rahmen einer Standortssanierung entfernt, könnte das eine Reduktion der Standsicherheit auslösen.

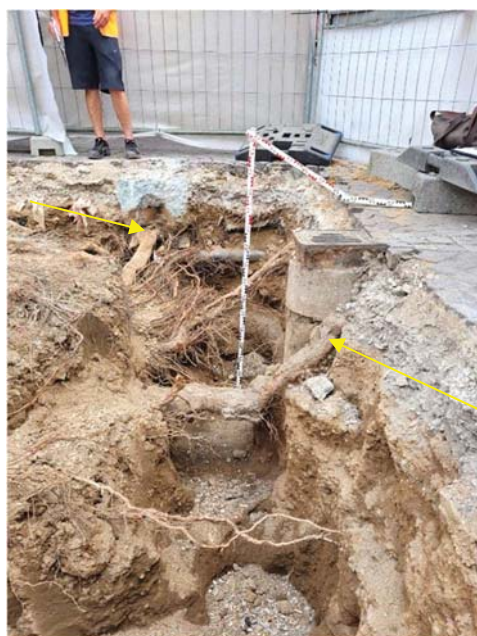
**Abbildung:** Wurzeleinwuchs in Leitungstrassen

Die lockeren Bodenbereiche begünstigen derartige Einwüchse in die Leitungstrasse. Werden an diesen Stellen die Wurzeln getrennt, kann neben dem Wurzelverlust (siehe unten) eine vermehrte Neubildung von Wurzeln an den Kappstellen eine unerwünschte Interaktion in den Leitungsgräben auslösen.

Gerade auch wasserführende Bereiche werden oft intensiv durchwurzelt. Dadurch können Bäume am urbanen Standort oft die Wasserversorgung sicherstellen. Ein Verlust derartiger Wurzeln hat oftmals eine Einschränkung der Wasserversorgung zur Folge.

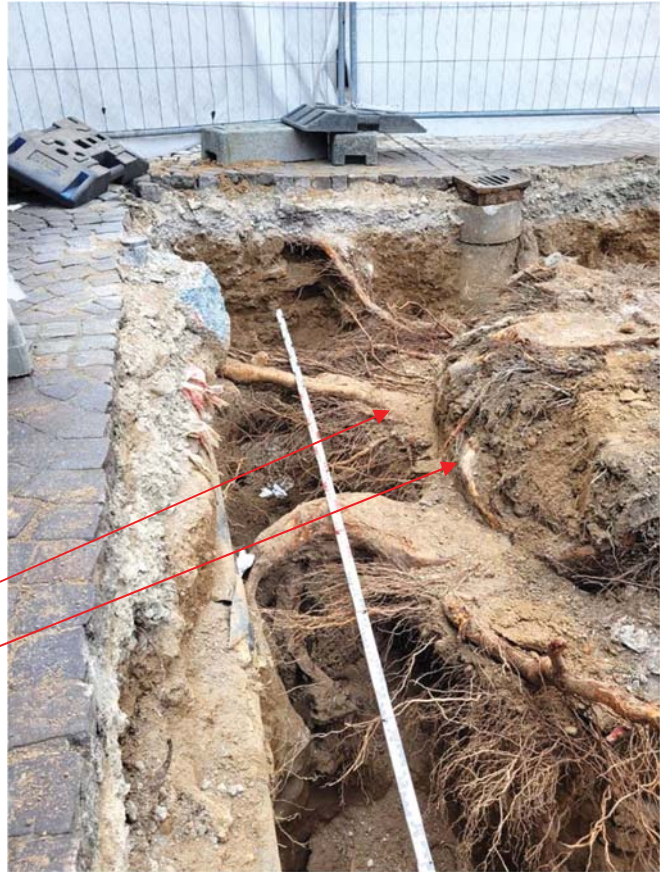
**Abbildung: Wurzelverformung**

Die Abbildung zeigt eine Abflachung des Wurzelquerschnittes und Rindenschäden im Bereich der Kontaktstelle zur Betoneinfassung. Diese Symptomatik deutet darauf hin, dass der Betonring einen Beitrag zur Verankerung des Baumes im Boden leistet.

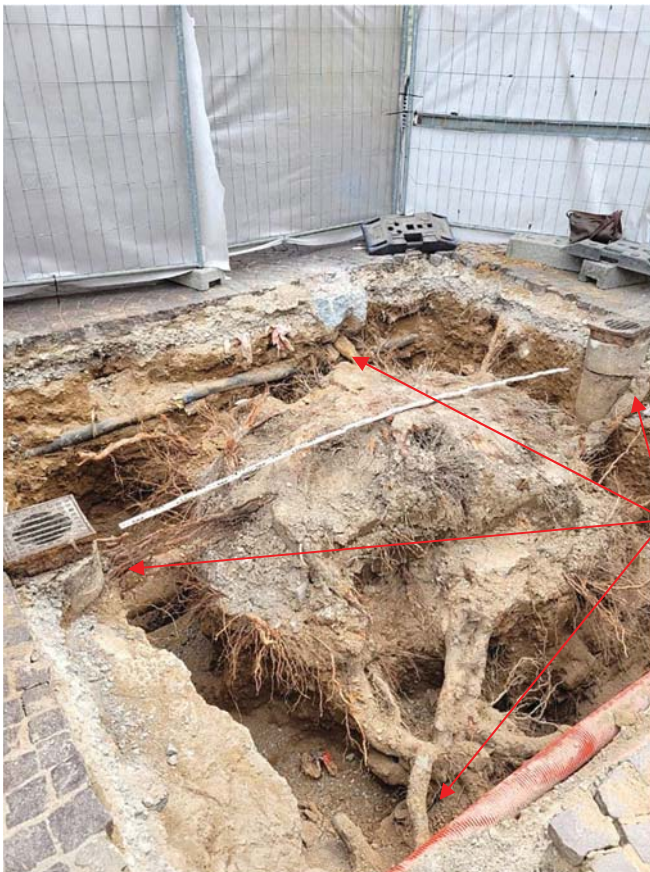
**Abbildung: Wurzelwachstum**

Der Großteil der Wurzeln orientiert sich in Richtung der Leitungsgräben. Grundsätzlich kann festgehalten werden, dass Schäden an Bäumen wahrscheinlicher werden, je näher sich die baulichen Eingriffe am Baumstandort befinden. In Verbindung mit der Dauer der Baustelle steigt zugleich auch die Wahrscheinlichkeit für direkte oder indirekte Schäden.

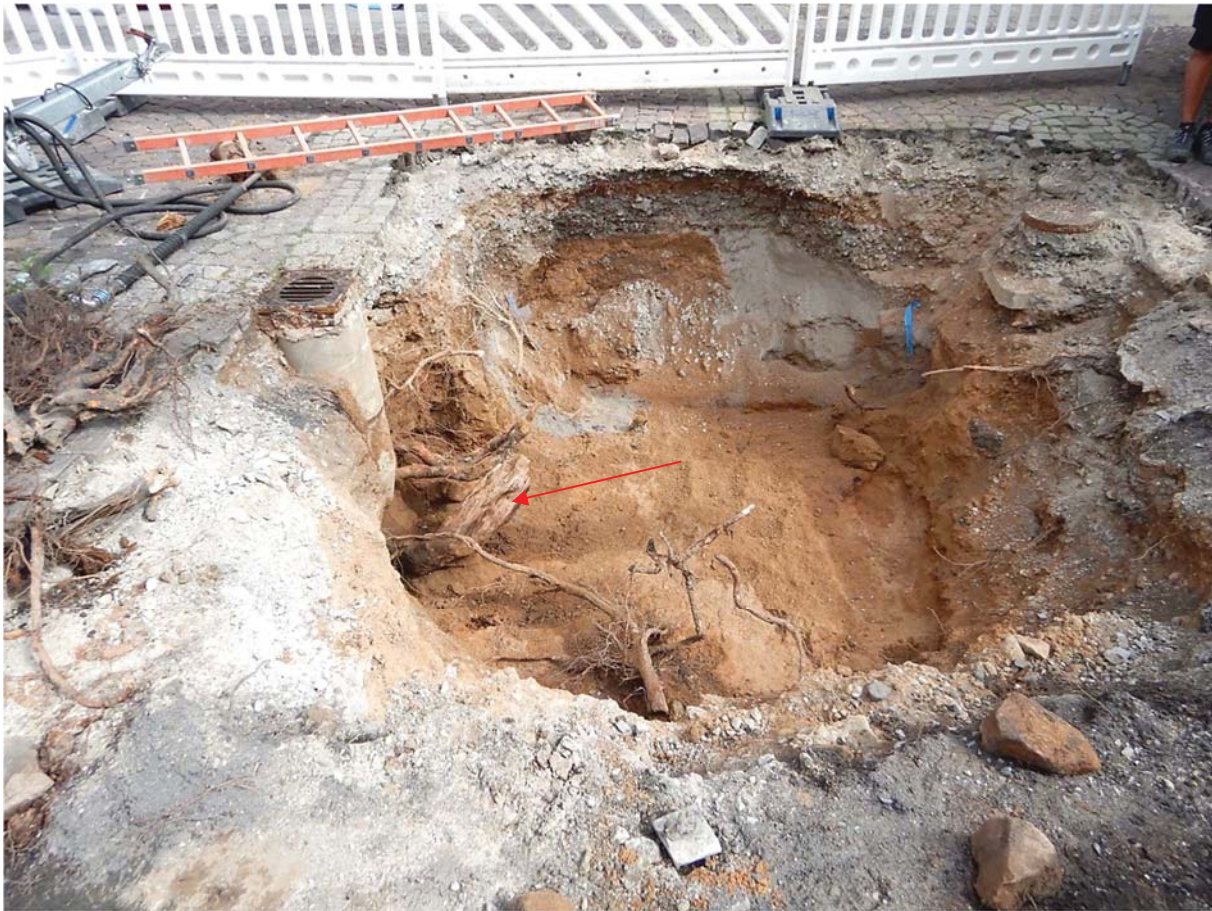
**Abbildung:** Wurzelausbreitung

Die Baumwurzeln wachsen auch hier in die Richtung der Leitungsgräben. Allerdings ist die Durchwurzelung deutlich geringer. Eine Starkwurzel (roter Pfeil) zeigt bereits erkennbare Zersetzungserscheinungen, die durch holzabbauende Pilze verursacht werden. Sehr wahrscheinlich handelt es sich bei der Starkwurzel um die Überreste eines älteren Baumes, der in der Vergangenheit durch eine Nachpflanzung ersetzt wurde.

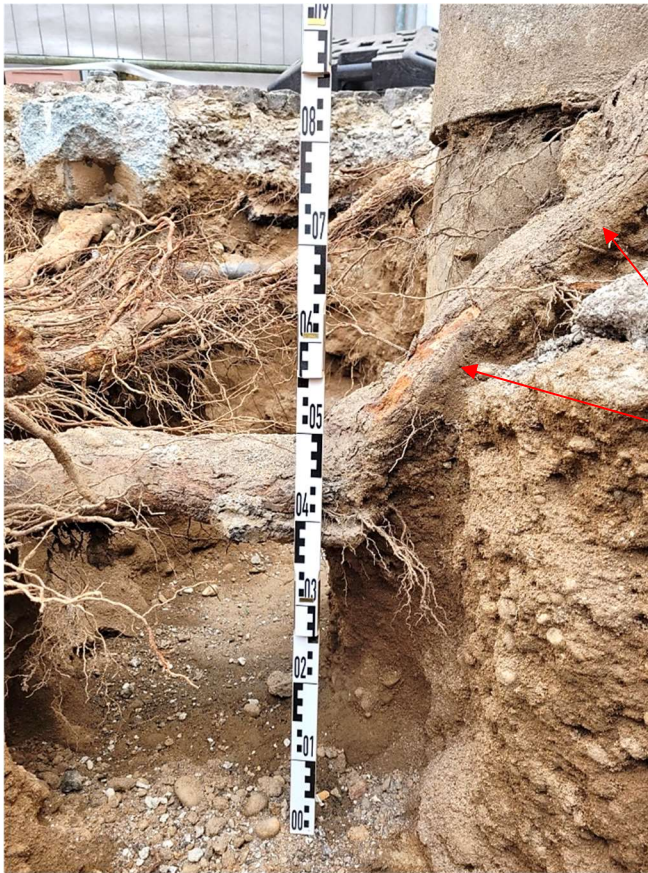
**Abbildung: Wurzelwachstum**

In der Stellungnahme vom 28.07.2023 wurde beschrieben, dass Wurzeln Hindernisse „unterwandern“ können und danach oft wieder in die oberen Bodenschichten ansteigen. Dieser Sachverhalt kollidiert hier mit der o. g. Fragestellung. In der Praxis werden bei Bauarbeiten Wurzeln zwar öfters umgebettet (in tiefere Bodenschichten verlegt). Allerdings handelt es sich dabei um schwächere, flexible Wurzeln. Bei der gegenständlichen Platane handelt es sich jedoch um verholzte Starkwurzeln, bei der solche Umbettungsmaßnahmen nur schwer realisierbar sind.

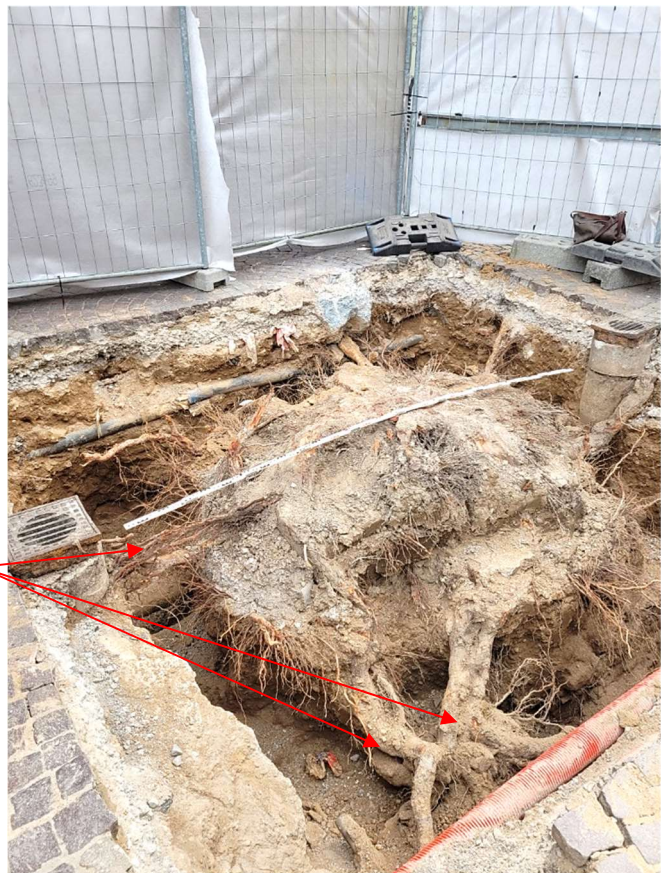
**Abbildung: Grabarbeiten**

Diese Abbildung zeigt eine Durchwurzelung in alle Richtungen. Der bereits beschriebene Betonring wurde hier entfernt. Der Planung nach, soll jedoch die Betoneinfassung verbleiben und der Aufbau des Oberbodens bis in die Nähe der Stamm- bzw. Wurzelanläufe verlegt werden. Dazu, und für die Neuanlage der Leitungen, muss für den Unterbau der erforderliche Aushub erfolgen. Das bedeutet, dass der Wurzelbereich außerhalb des Betonringes freigelegt wird. Da hierbei der Erdkörper um die verankerungsrelevanten Starkwurzeln entfernt wird, muss trotz des stabilisierenden Betonringes mit einer Einschränkung der Standsicherheit gerechnet werden.

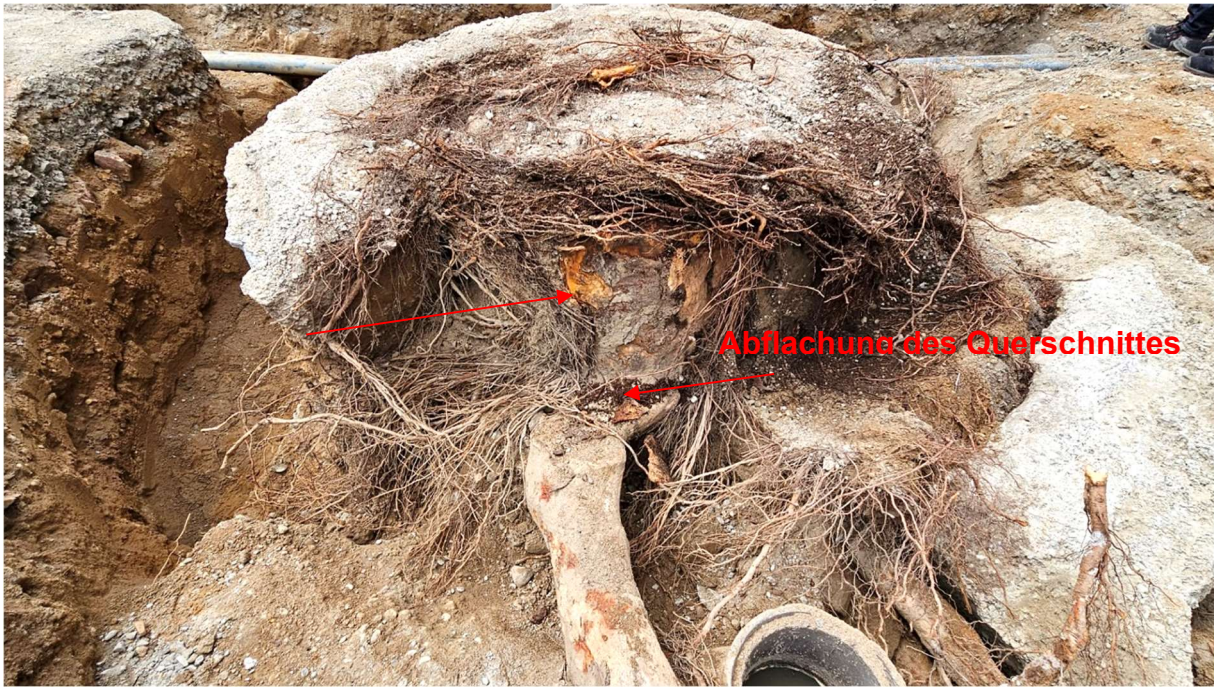
**Abbildung:** Einschnürung durch die Randeinfassung

Diese Abbildung zeigt, dass durch den Betonring das Dickenwachstum des Baumes lokal begrenzt wird. Oberhalb und unterhalb findet weiterhin Dickenwachstum statt. Im Extremfall kann aber das Dickenwachstum an dieser Stelle beeinträchtigt werden, dass in der Folge eine Art Einschnürung entsteht. Im Bereich einer Einschnürung ist der tragende Querschnitt geringer und die Spannung im Holzkörper steigt bei einer Belastung an dieser Stelle an. Langfristig kann so eine geringere Belastbarkeit des Holzkörpers entstehen. Darüber hinaus kann die eingeschlossene Rinde an den Kontaktstellen absterben. Es entstehen dadurch sog. Eintrittspforten für Holzfäuleerreger. Strukturelle Mängel werden jedoch häufig durch oberflächennahe Wurzeln verschleiert, die eine volle Versorgung der Krone sicherstellen. Die vitalen Bäume würden demnach keine Anzeichen einer ausgeprägten Schädigung anzeigen.

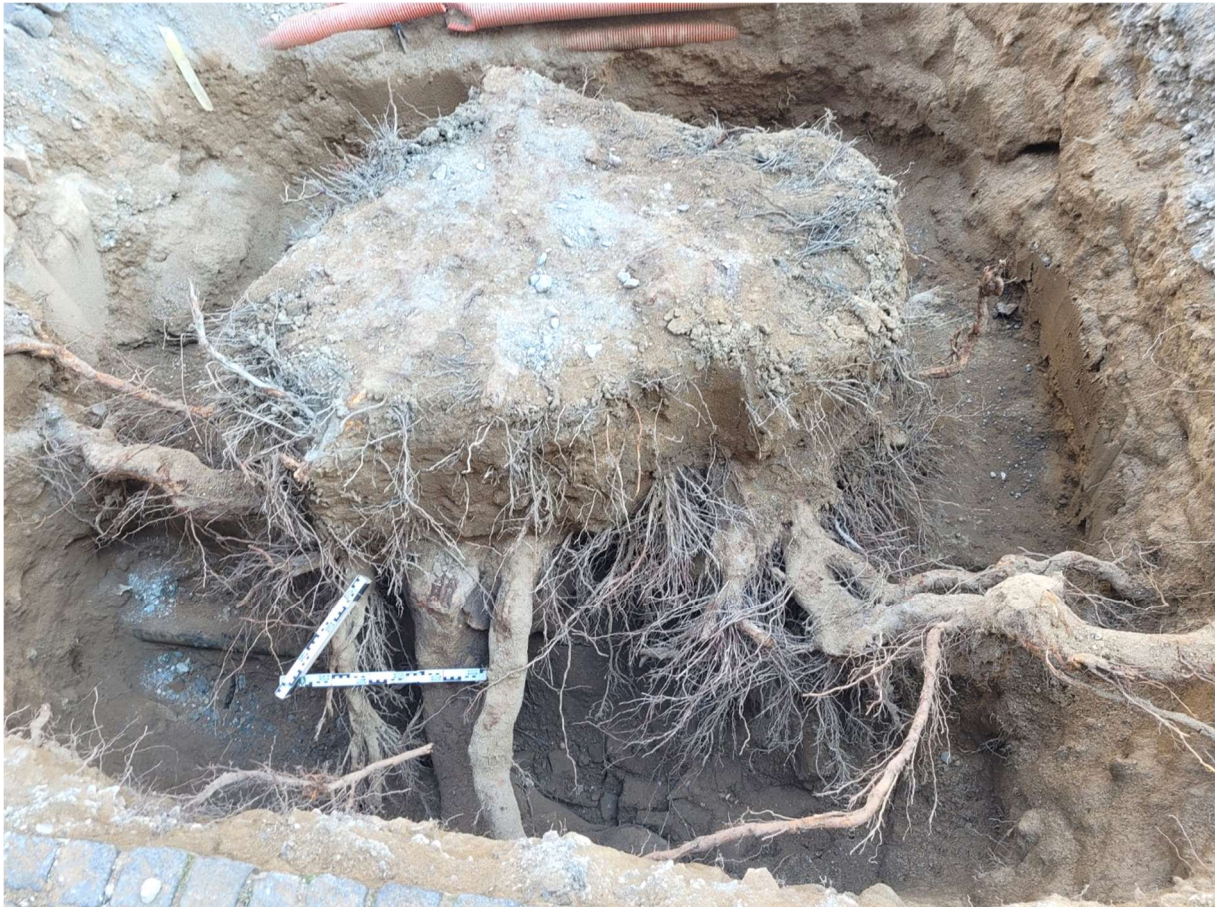
**Abbildung:** Wurzelsystem Baum 4  
Standortstypische Ausbreitung des Wurzelsystems

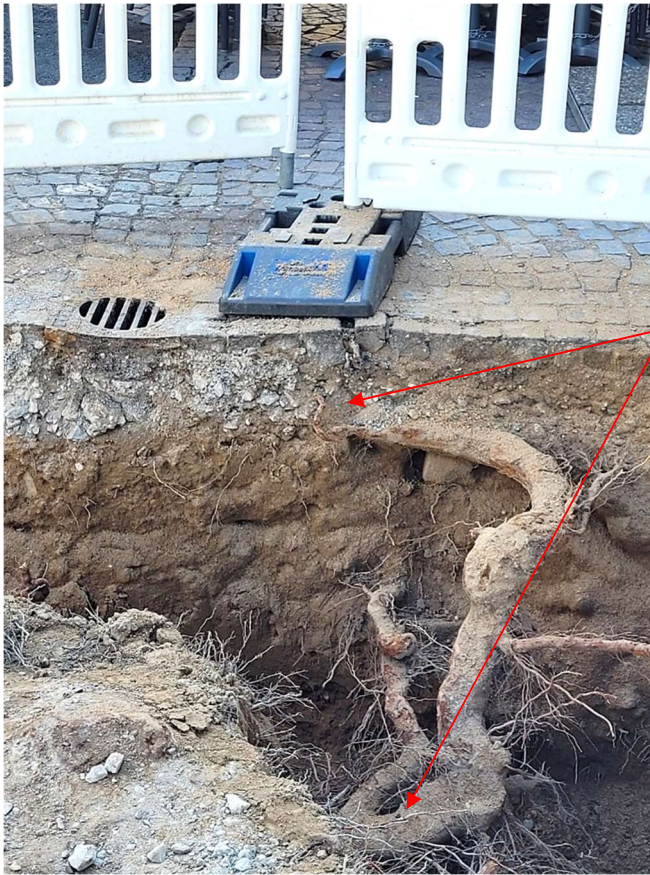
**Abbildung:** Wurzelwachstum

Diese Baumwurzeln haben den Betonring unterwandert und sich anschließend in Richtung der oberen Bodenschichten und eines Kanalschachtes orientiert.

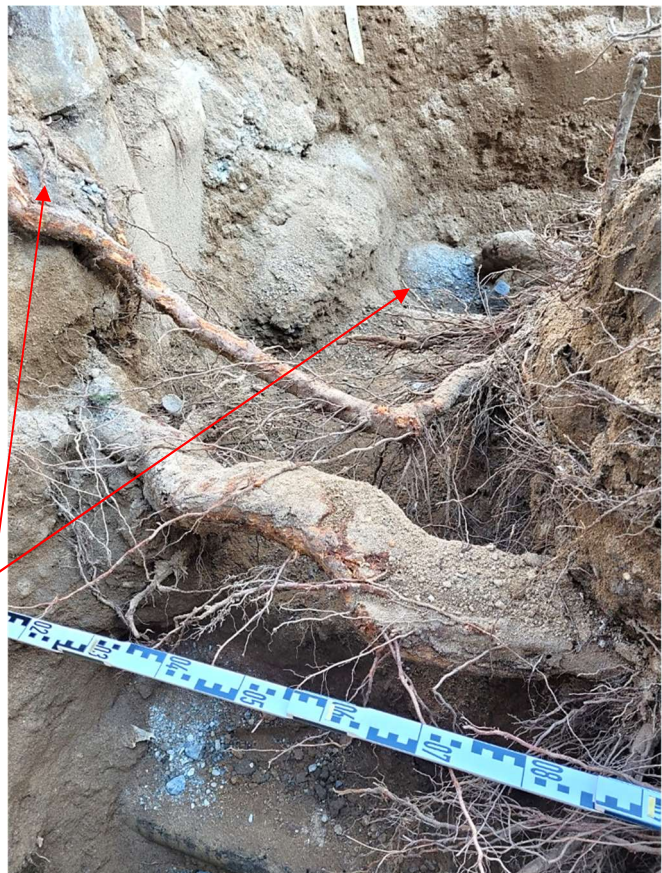
**Abbildung:** Wurzel ausbreitung

Wurzeln am urbanen Standort erschließen häufig Leitungsraben sowie Kanalschächte.
