Entwicklung Baumzustand und Grünflächen Friedrichsplatz

Gartenbauamt 28.01.2025

Baumzustand Friedrichsplatz

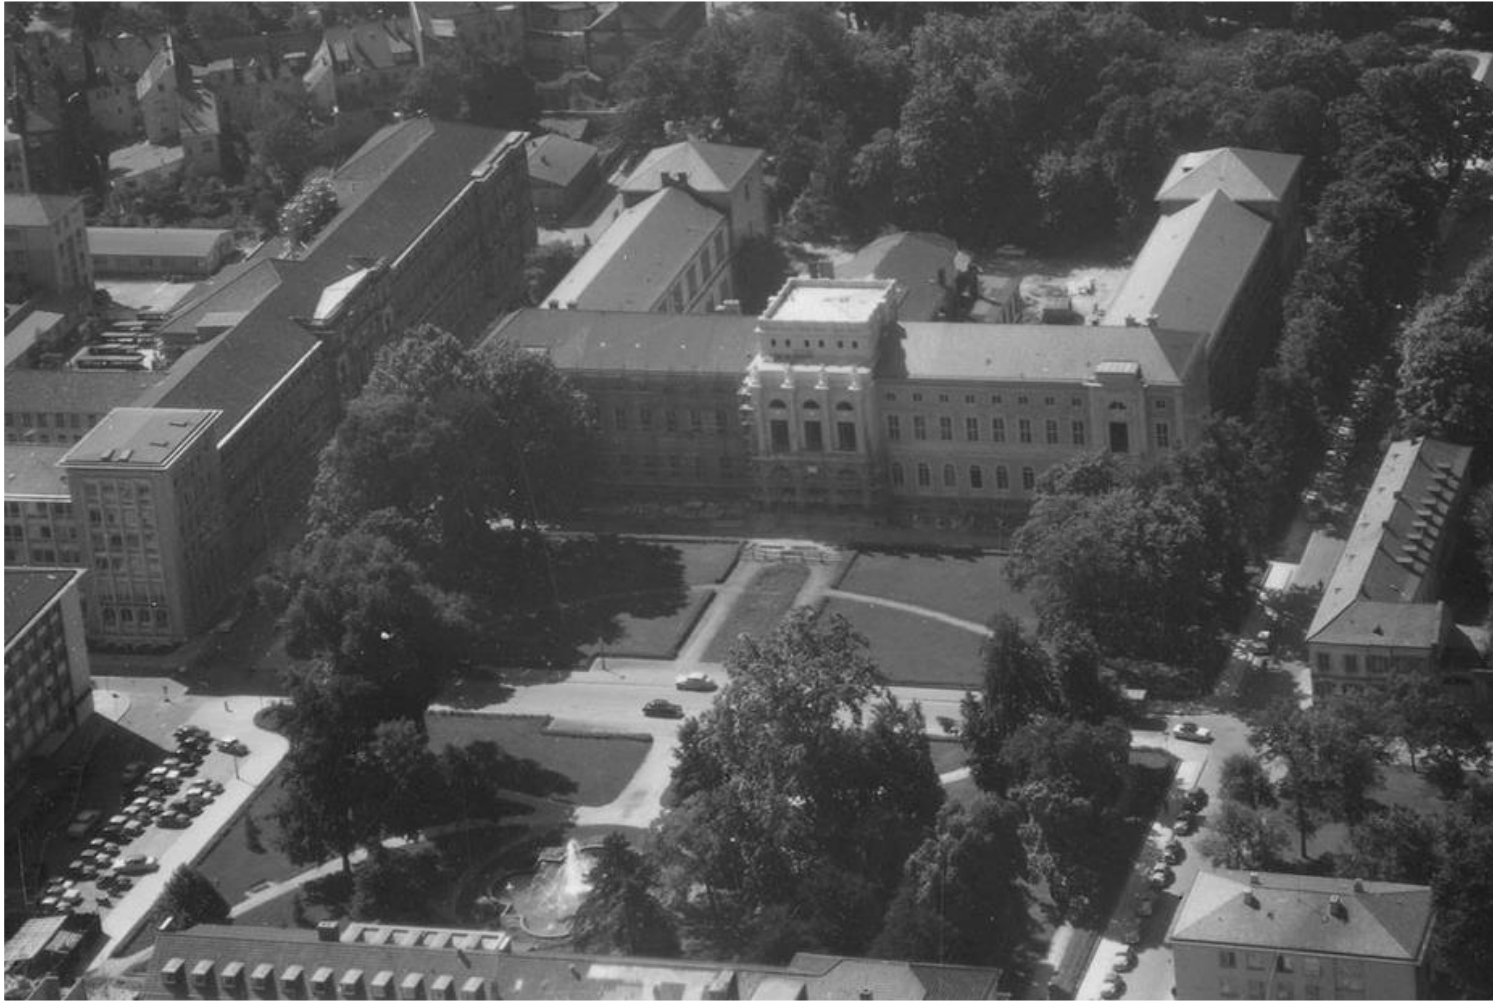
Zustand Friedrichsplatz 1958

Baumstellung am Rand des Friedrichsplatzes; Mittelachse im Wesentlichen frei

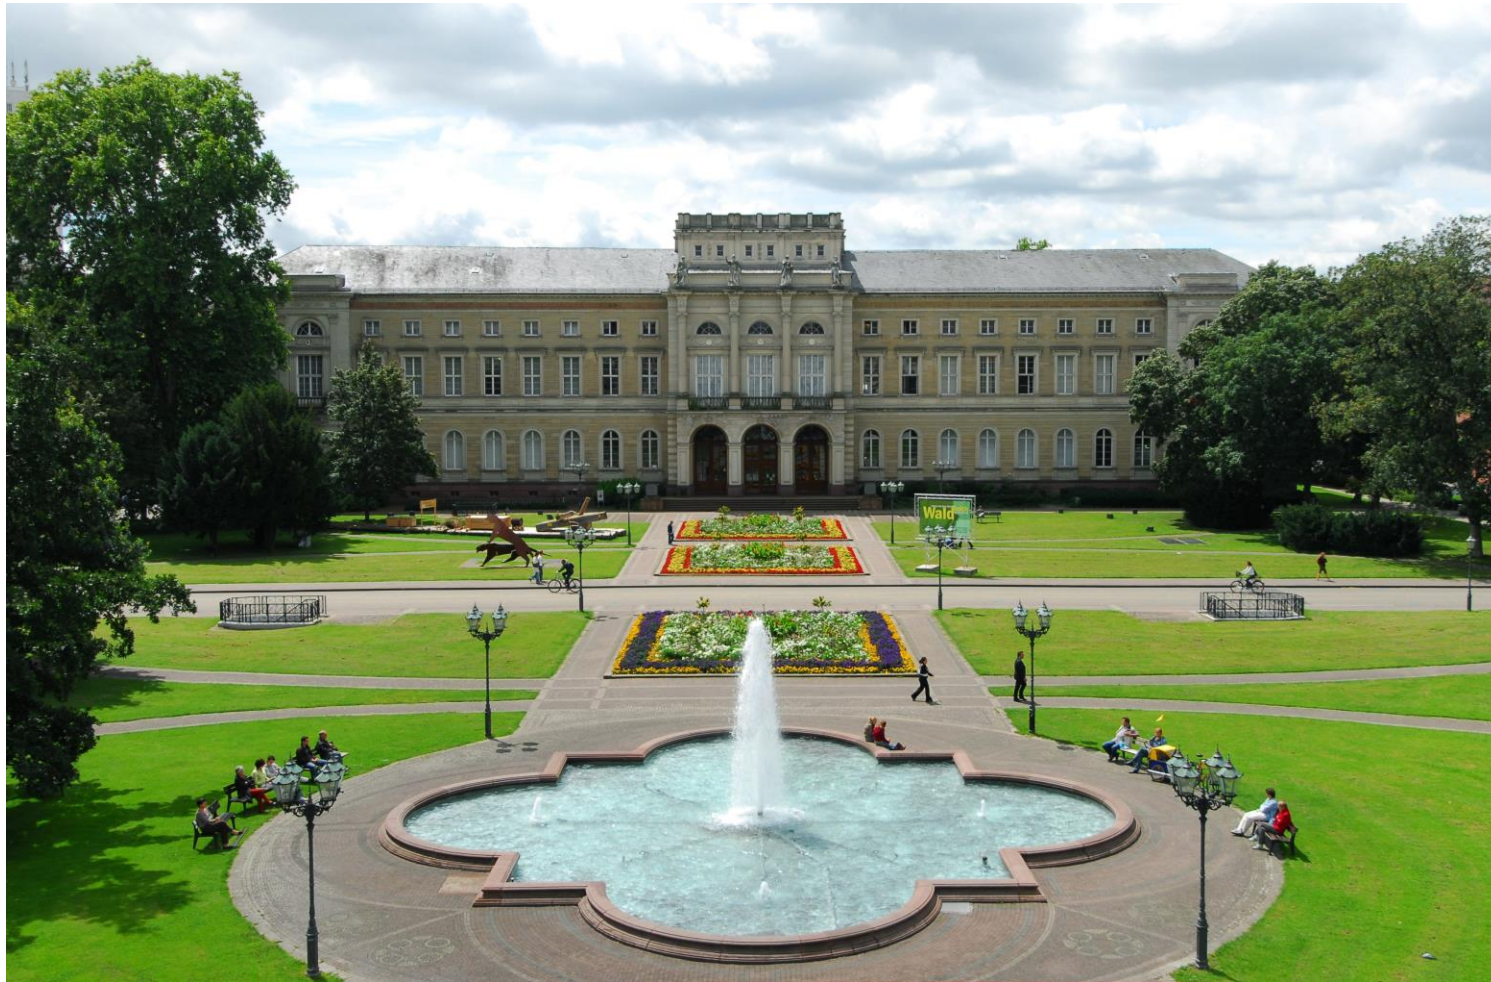
Zustand Friedrichsplatz vor
Umwandlung von
Rasenflächen entlang der
Erbprinzenstraße in
wassergebundene Flächen

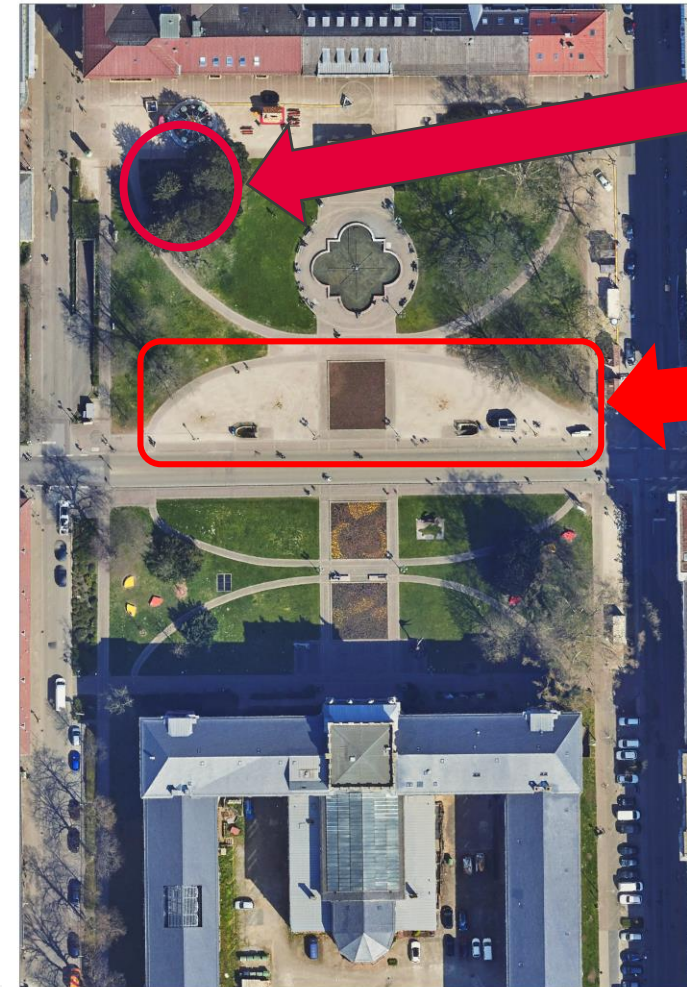
Frühling 2022

Aussparung
Eibenwäldchen

Versiegelung

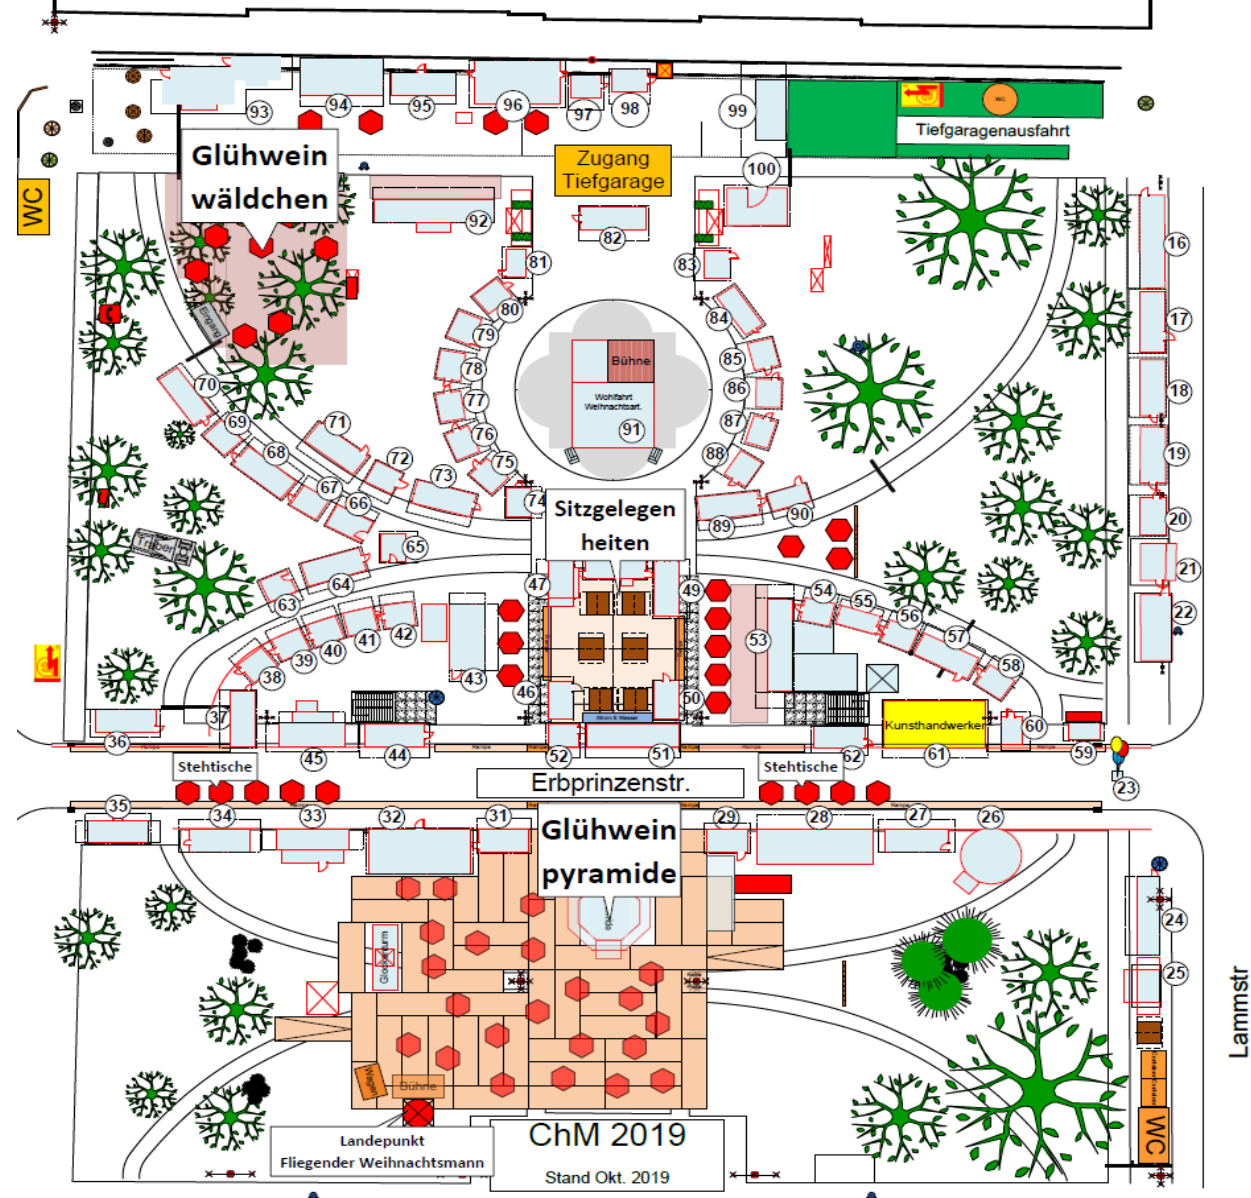
Waldweihnacht im Jahr 2019

100 Stände

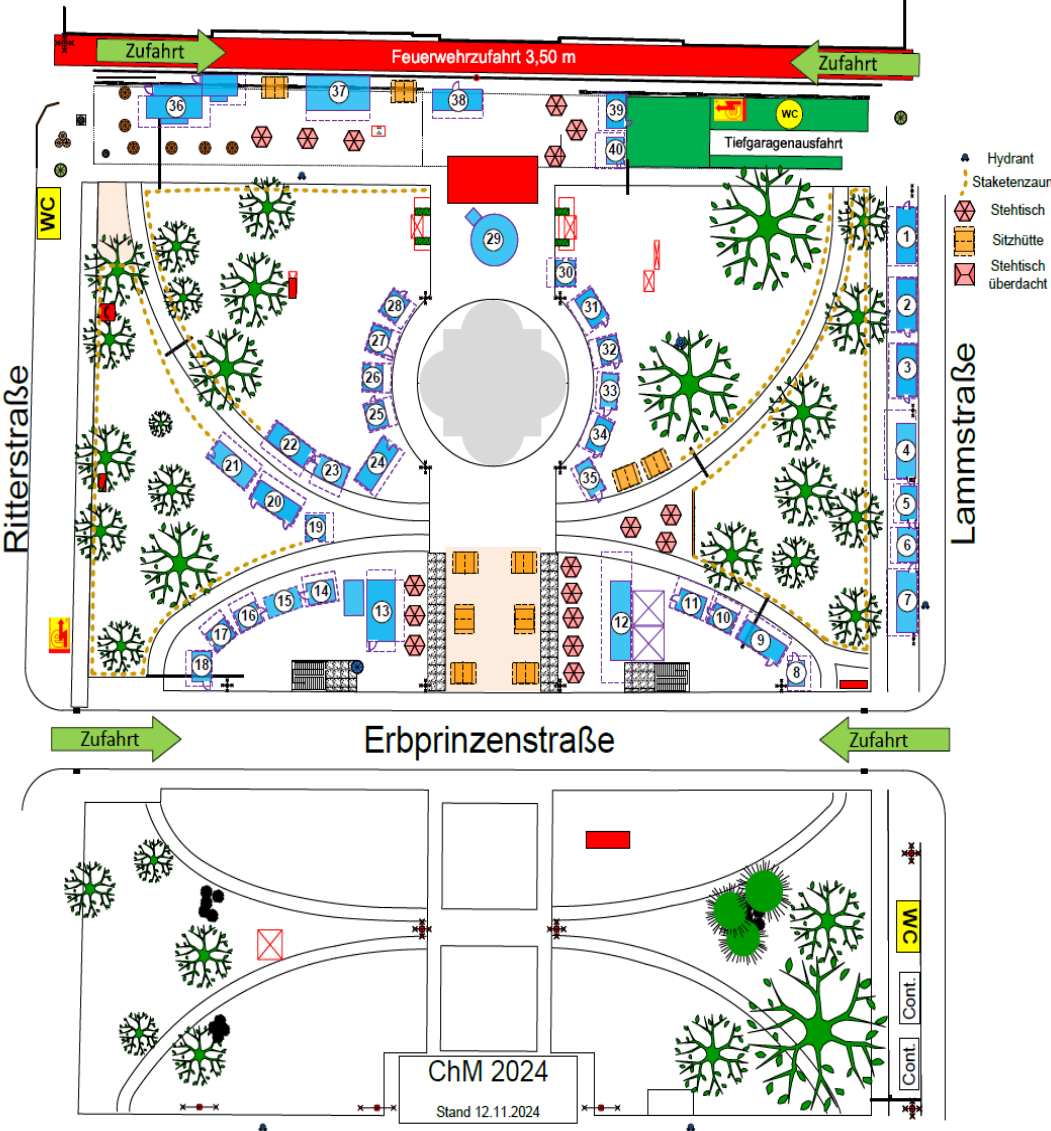
Waldweihnacht 2024

40 Stände

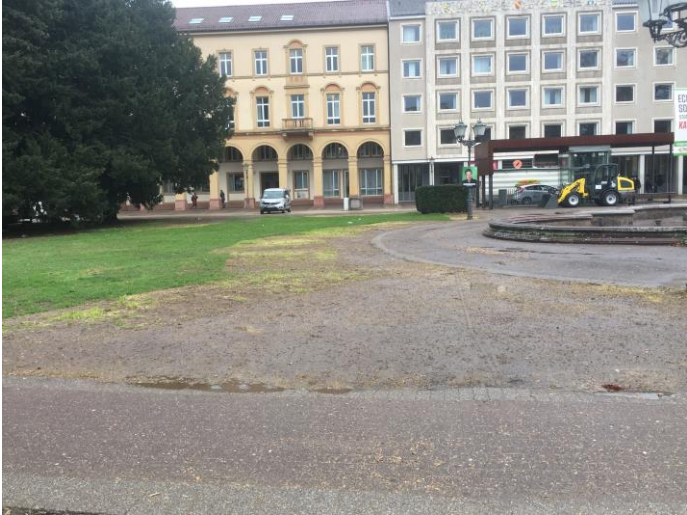
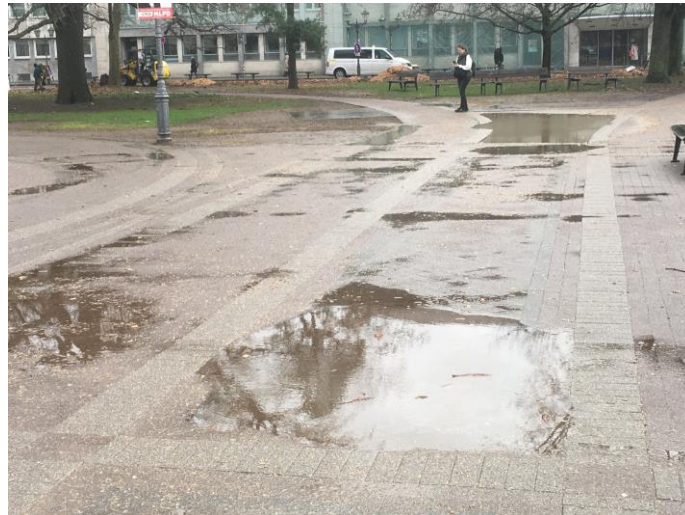
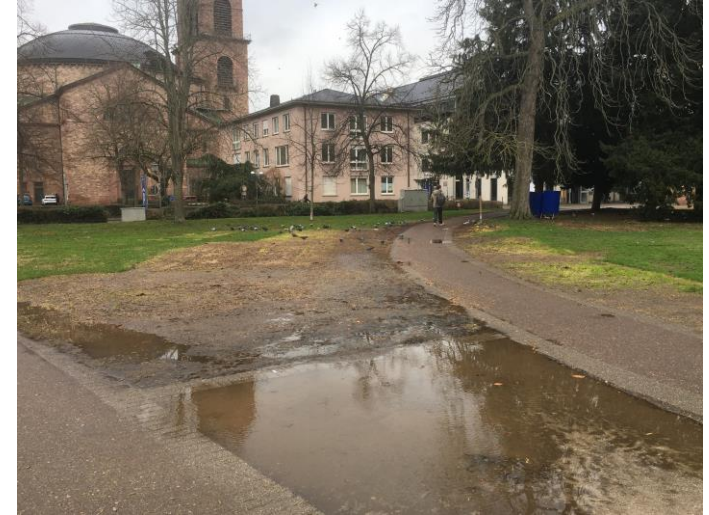
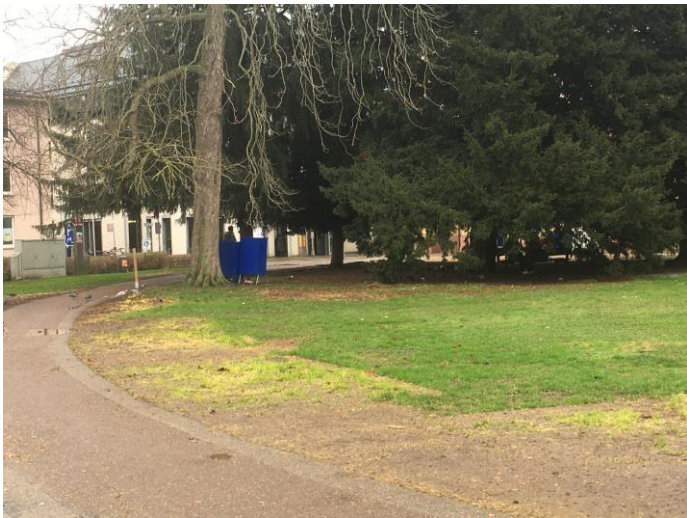
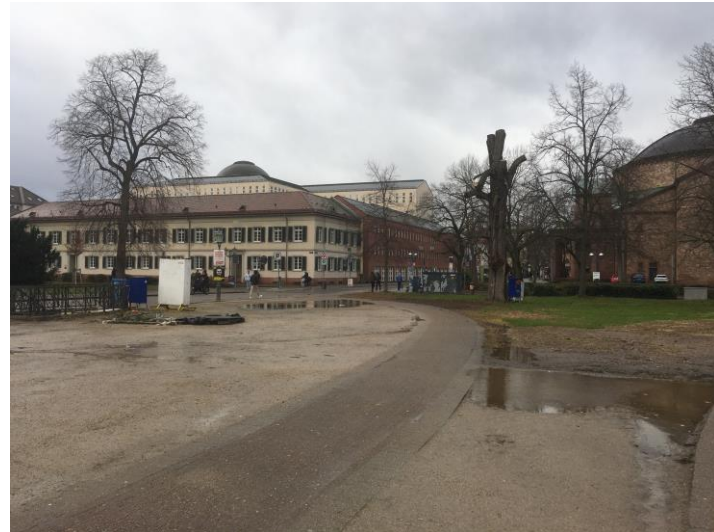
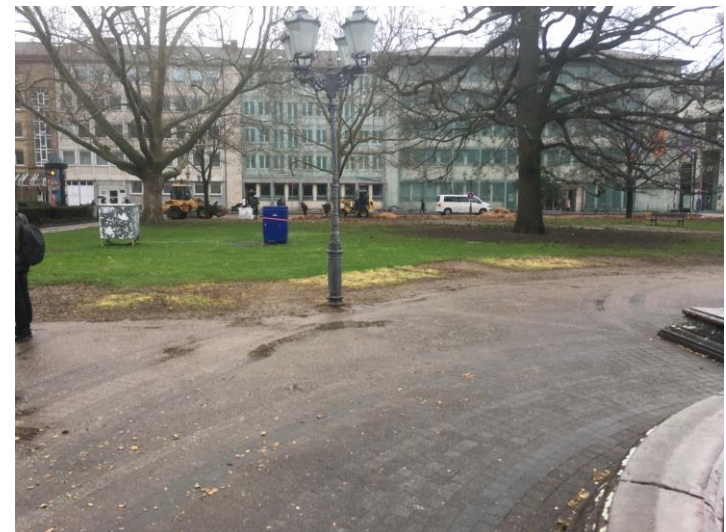
Zustand des Friedrichsplatzes unmittelbar nach Abbau der Waldweihnacht Januar 2025

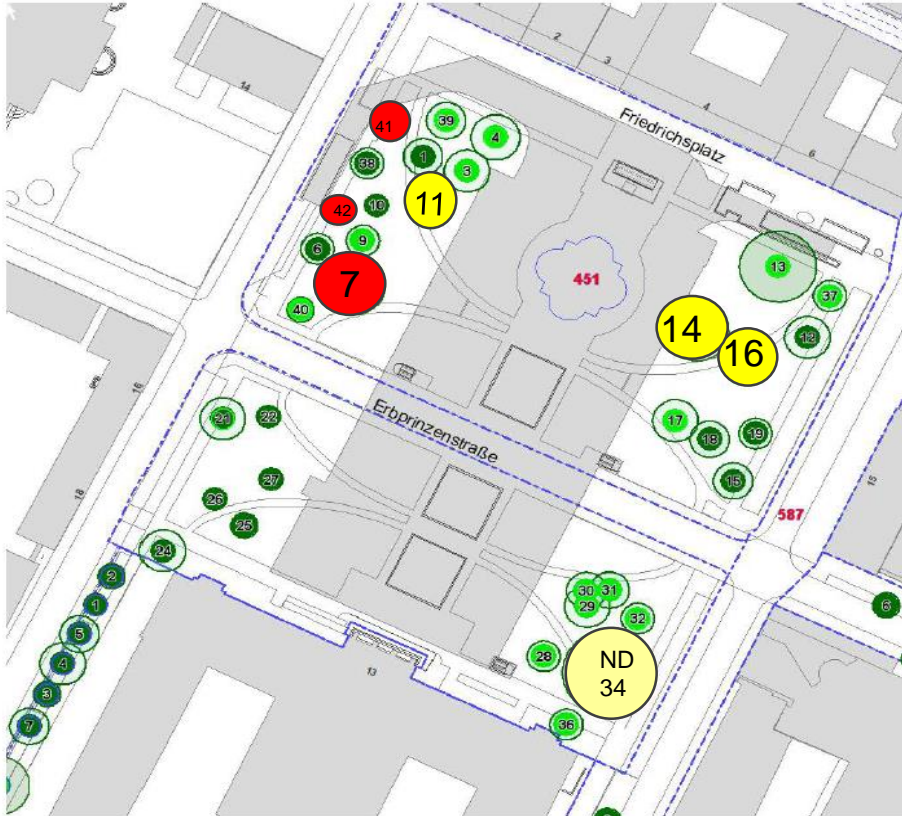
O2 - Innenstadt-West
OZ 451 Bäume Friedrichsplatz

- Zwischen 2014 und 2018 wurden bereits 3 Altbäume wegen schlechten Zustands gefällt
- In der Zwischenzeit hat sich der Baumzustand weiter verschlechtert
- Aktuell Fällung einer Rosskastanie
- Zwei weitere Bäume stehen perspektivisch zur Fällung an
- Hallimasch im Boden, kann zu weiteren Fällungen führen
- Bäume leiden unter Bodenverdichtung (Sauerstoffmangel), erkennbar an Pfützenbildung

Baum Nr. 7: Fällung; Baum hat massiven Pilzbefall mit Hallimasch und Zunderschwamm und wurde bereits vor dem Beginn des Weihnachtsmarktes massiv zurück geschnitten.

Baum.Nr. 11 Rosskastanie stärker geschädigt.

Baum-Nr. 14: Zerr-Eiche zeigt einen Befall mit Riesenporling. Baum wurde 2024 gutachterlich untersucht. Derzeit sind keine weiteren Maßnahmen an der Eiche vorgesehen. Ob der Baum es schafft, die Fäule zu kompensieren bleibt abzuwarten. Standort sehr nah am Tiefgaragenrand. Bei Sanierung Tiefgarage extrem gefährdet

Baum-Nr. 16: Kiefer ist schon seit einigen Jahren in keinem guten Zustand. Der Baum hat einen Schrägstand und zeigt auch keine signifikanten Zuwächse. Die Krone ist insgesamt sehr licht. Möglicherweise steht die Kiefer in der nächsten Zeit zur Fällung an.

Die Bäume leiden unter der Bodenverdichtung, der Hitzeabstrahlung der versiegelten Flächen, den insgesamt heißer werdenden Temperaturen und den Strahlungsbelastungen.
