# Neugestaltung Kaiserstraße

## Stadt Karlsruhe

## Untersuchung der Wurzelbereiche gefälltter Platanen

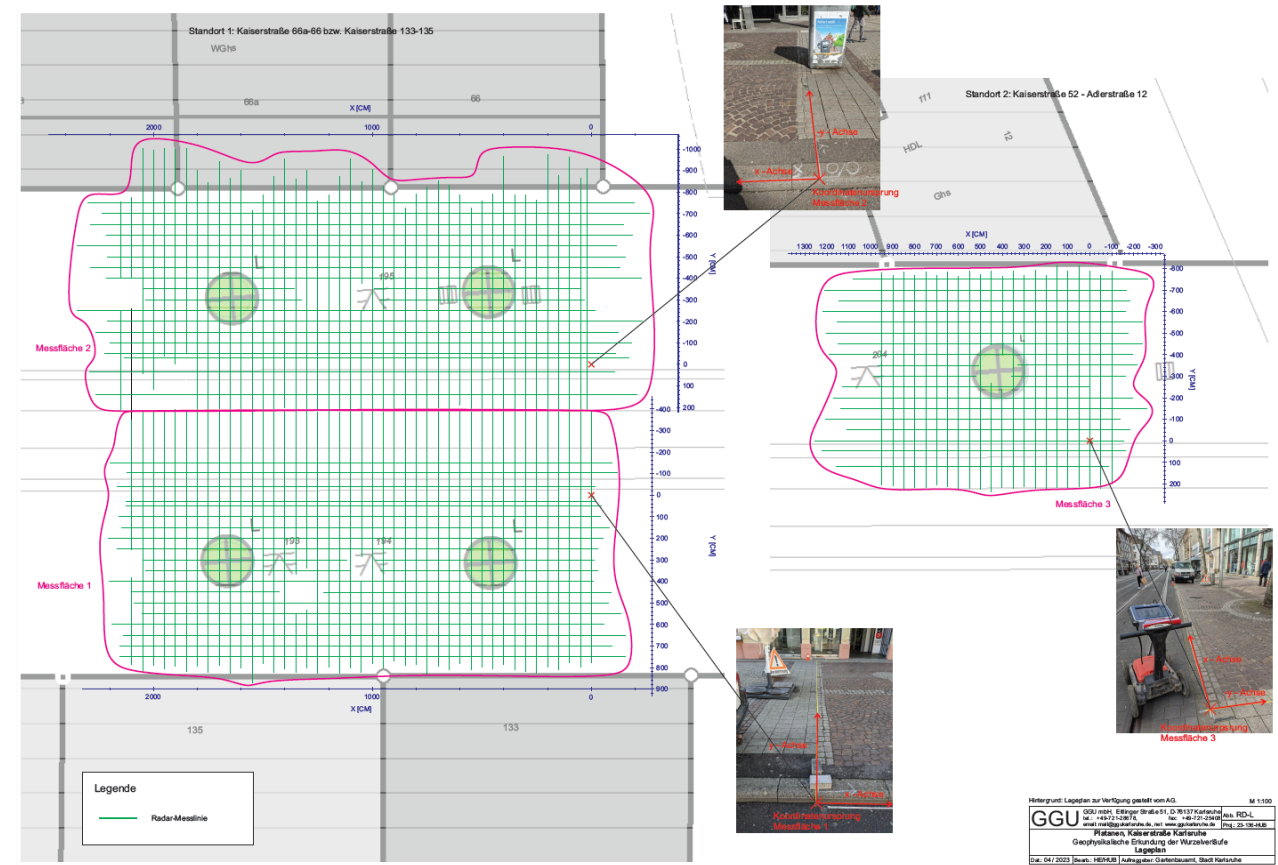
- Vielzahl an Diffraktionen im Untergrund geortet (Beugung oder *Diffraktion* ist die Ablenkung von Wellen an einem Hindernis)
- Ursache für Diffraktionen zum Beispiel durch Leitungen, Baumwurzeln oder ähnliches
- Großteil der Leitungen konnte auf Grundlage der Leitungspläne verifiziert werden
- zusätzlich weitere Leitungen vorhanden, die nicht im Leitungsplan verzeichnet waren
- für die Bewertung der Wurzelverläufe wurden ausschließlich Diffraktionen verwendet, die nicht einer Leitung zugeordnet werden konnten
- Georadarmethode alleine nicht valide

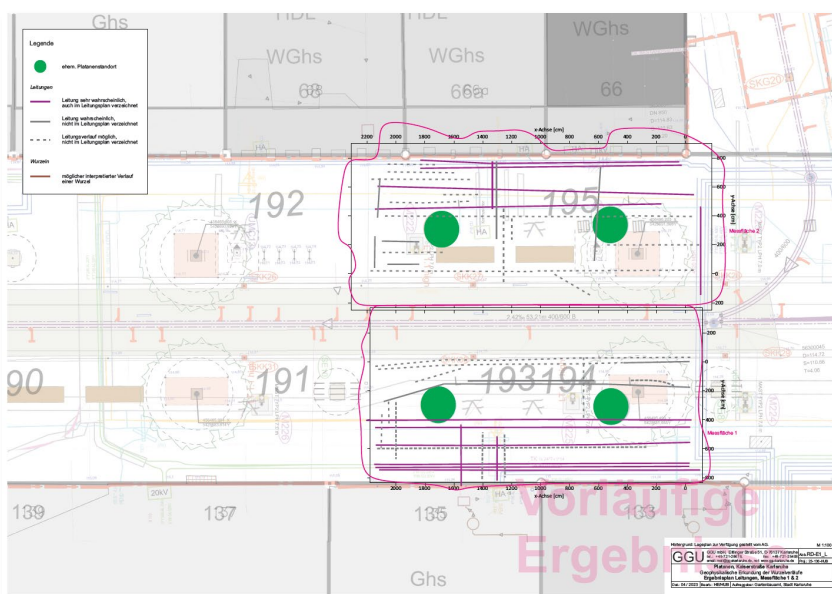
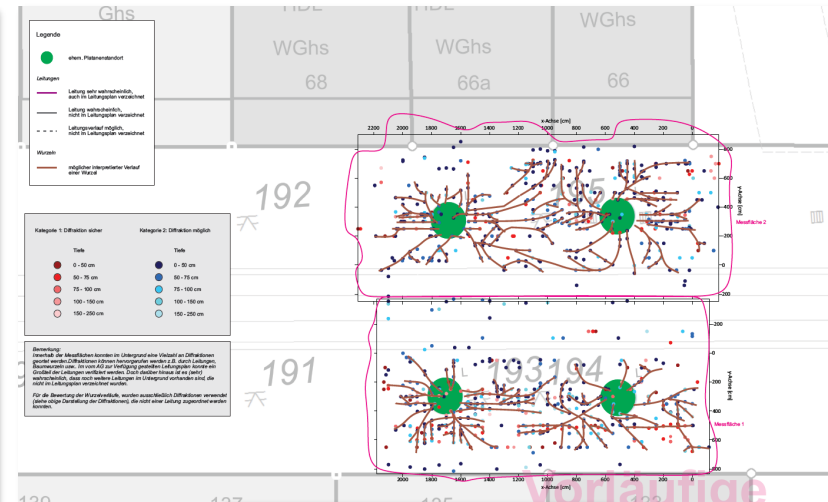
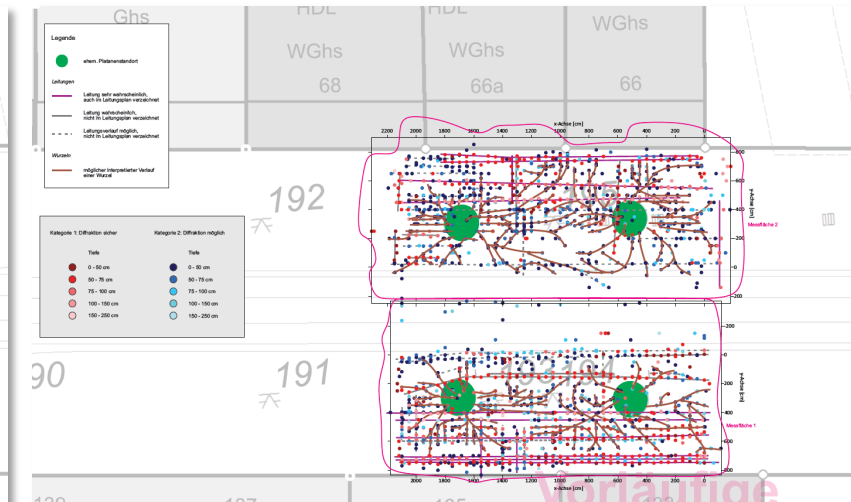
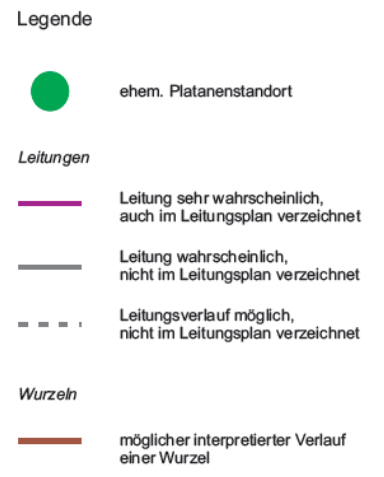
- in Leitungsplänen vorhandene Leitungen wurden mit Georadar erfasst (Lage teils abweichend)
- in Leitungsplänen bisher nicht vorhandene Leitungen wurden mit Georadar weitgehend erfasst
- Hauptwurzeln konnten mit Georadar erfasst werden
- die Lage der Nebenwurzeln wurde nur teilweise erfasst
- einzelne Diffraktionen wurden zu Wurzeln zusammengefasst, die in Realität nicht existieren (Beugung oder *Diffraktion* ist die Ablenkung von Wellen an einem Hindernis)
- wesentliche Verteilung der Wurzeln konnte gut wiedergegeben werden
- Leitungen und Wurzeln, die direkt miteinander verbunden waren oder ineinanderliefen konnten mit Georadar nicht getrennt werden (Auflösung des Verfahrens reicht nicht aus)
- in einigen Fällen verdecken oben liegende Strukturen tiefer liegende Objekte

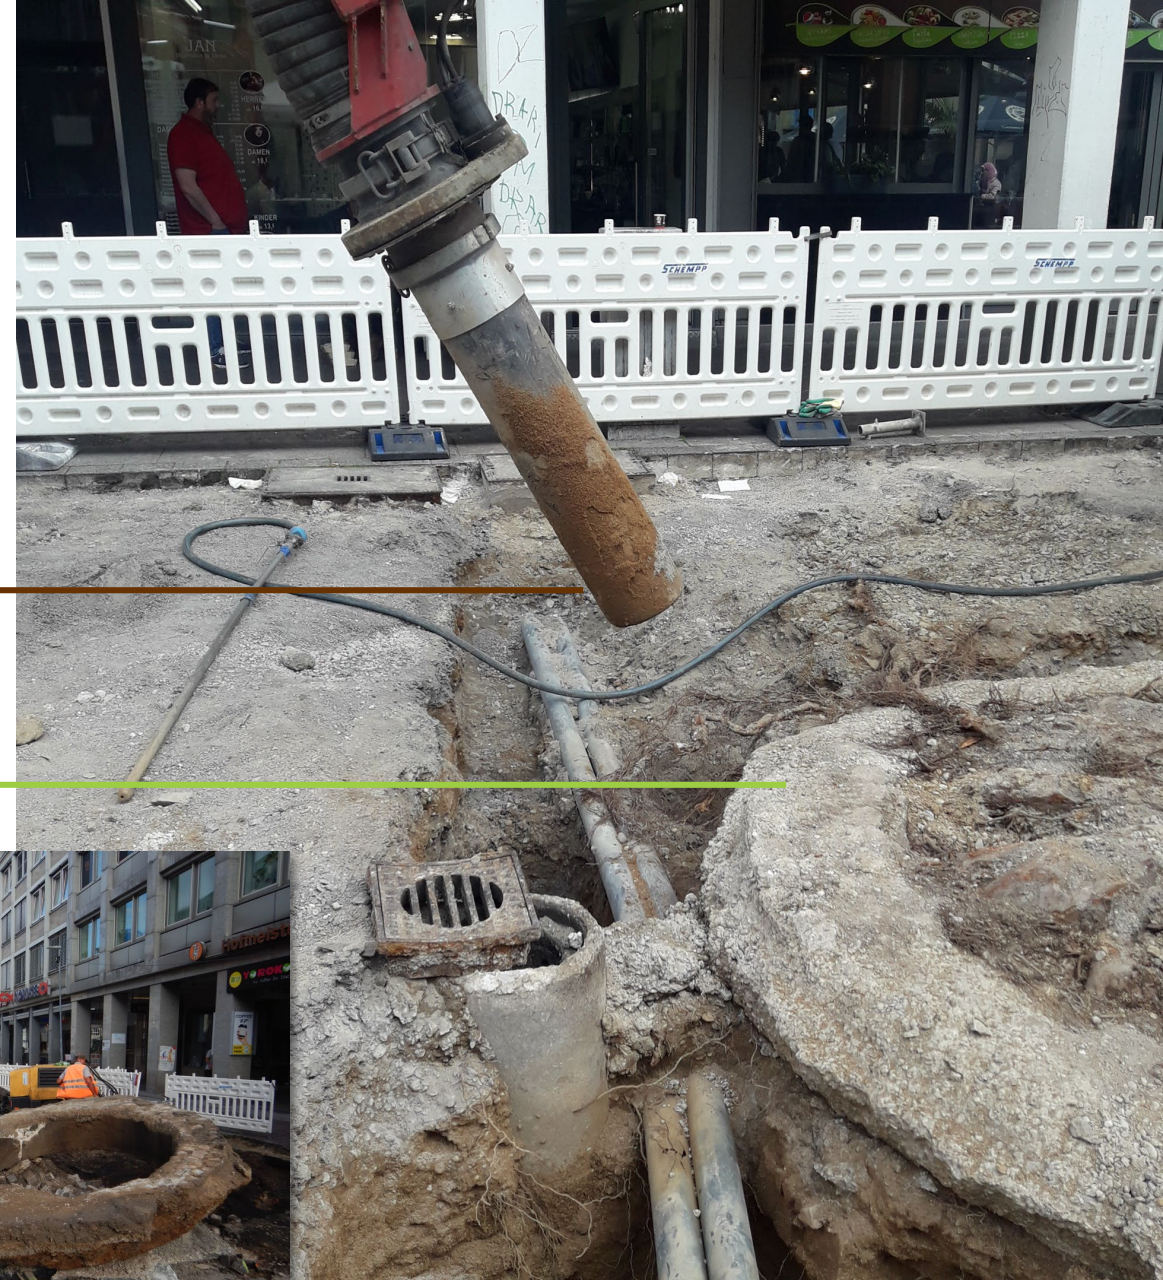
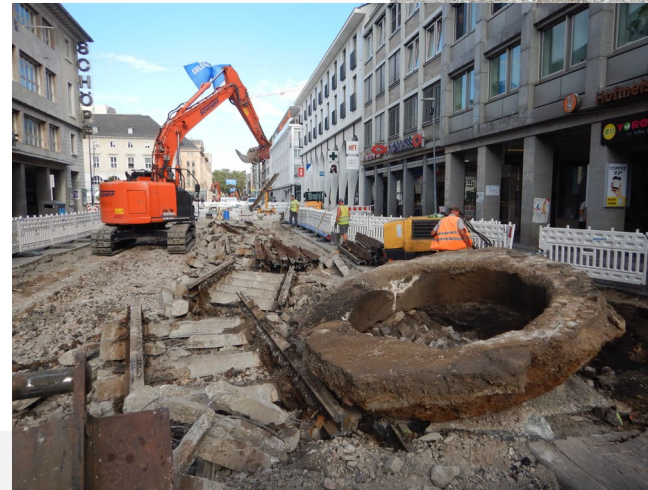
### Kaiserstraße 66

- Beseitigung des Bodens im Wurzelbereich mit einem Saugbagger
- Ortbetonkranz ist erkennbar, Höhe etwa 60 Zentimeter
- Baum wurde sehr dicht an Leitungen gepflanzt (Hausanschlüsse)

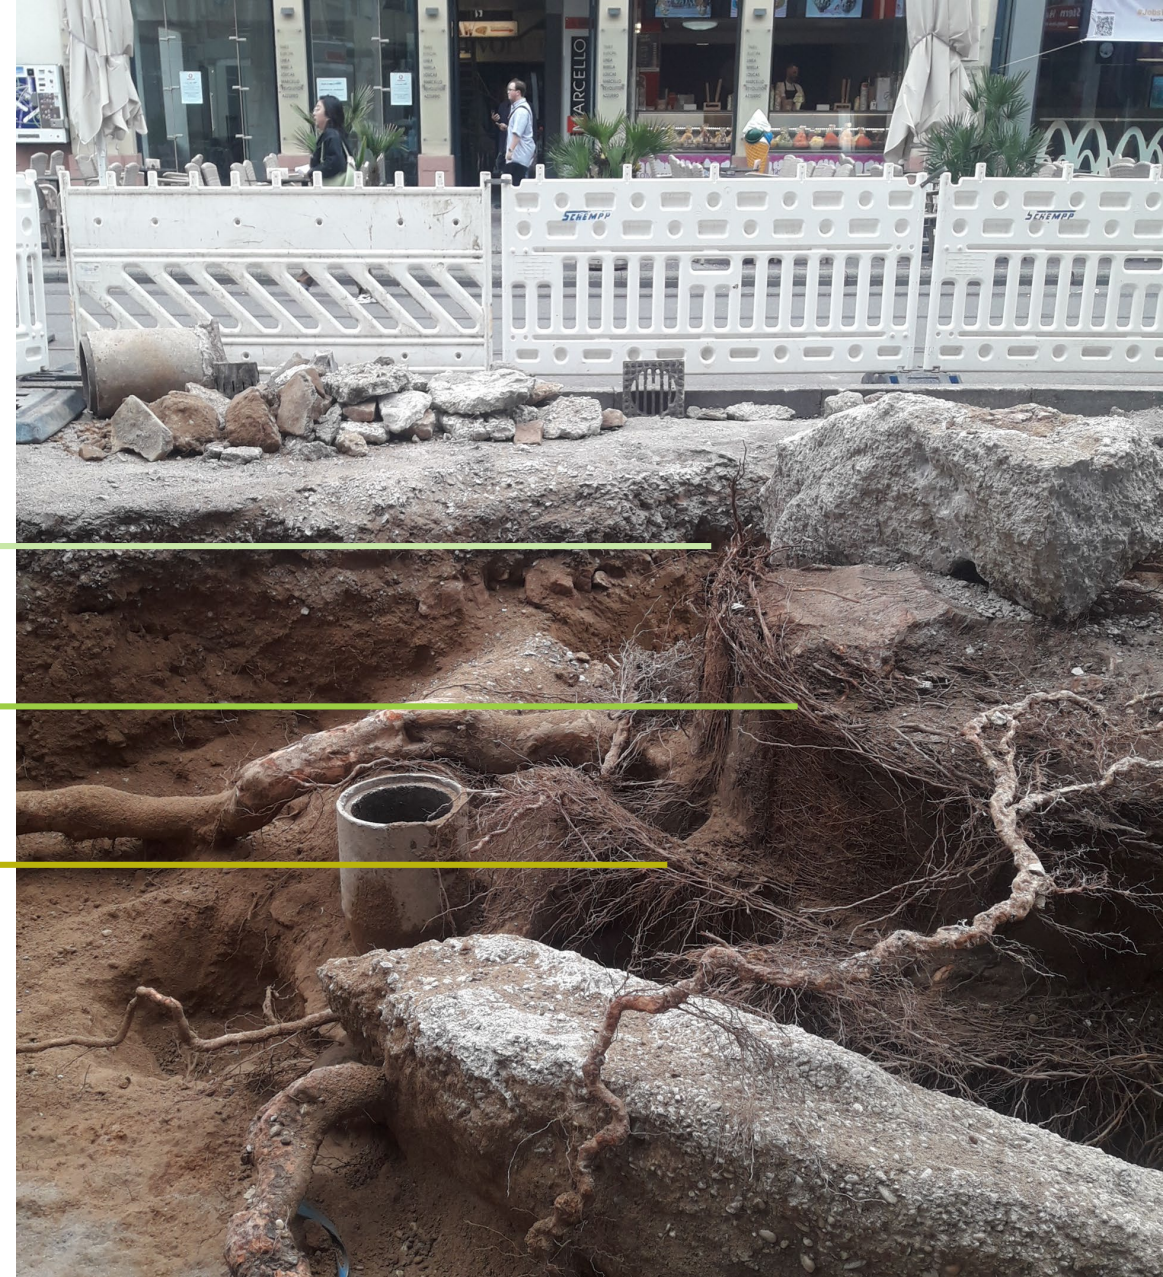
- Blumentopfeffekt (Betonkranz):  
Ausbreitung der Wurzeln wurde durch die enge Baumscheibe eingeschränkt
- stammnahe Starkwurzeln wiesen  
Kontaktstellen zur Betoneinfassung auf
- Starkwurzeln sind unter dem  
Betonkranz nach außen weitergewachsen
- Entfernung der Einbauten (Ortbetonkranz  
als Widerlager) und/oder Kappung der  
Starkwurzeln (Haltewurzeln) kann zur  
Reduktion der Standsicherheit führen

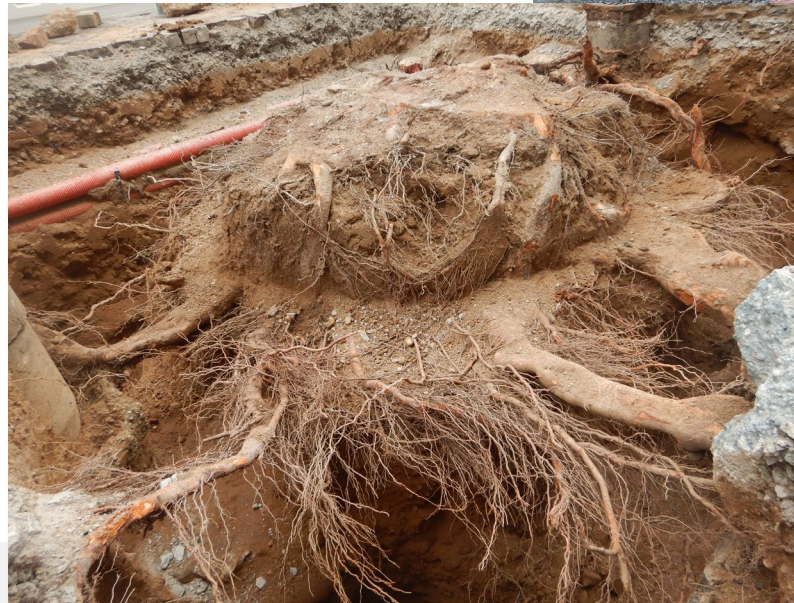
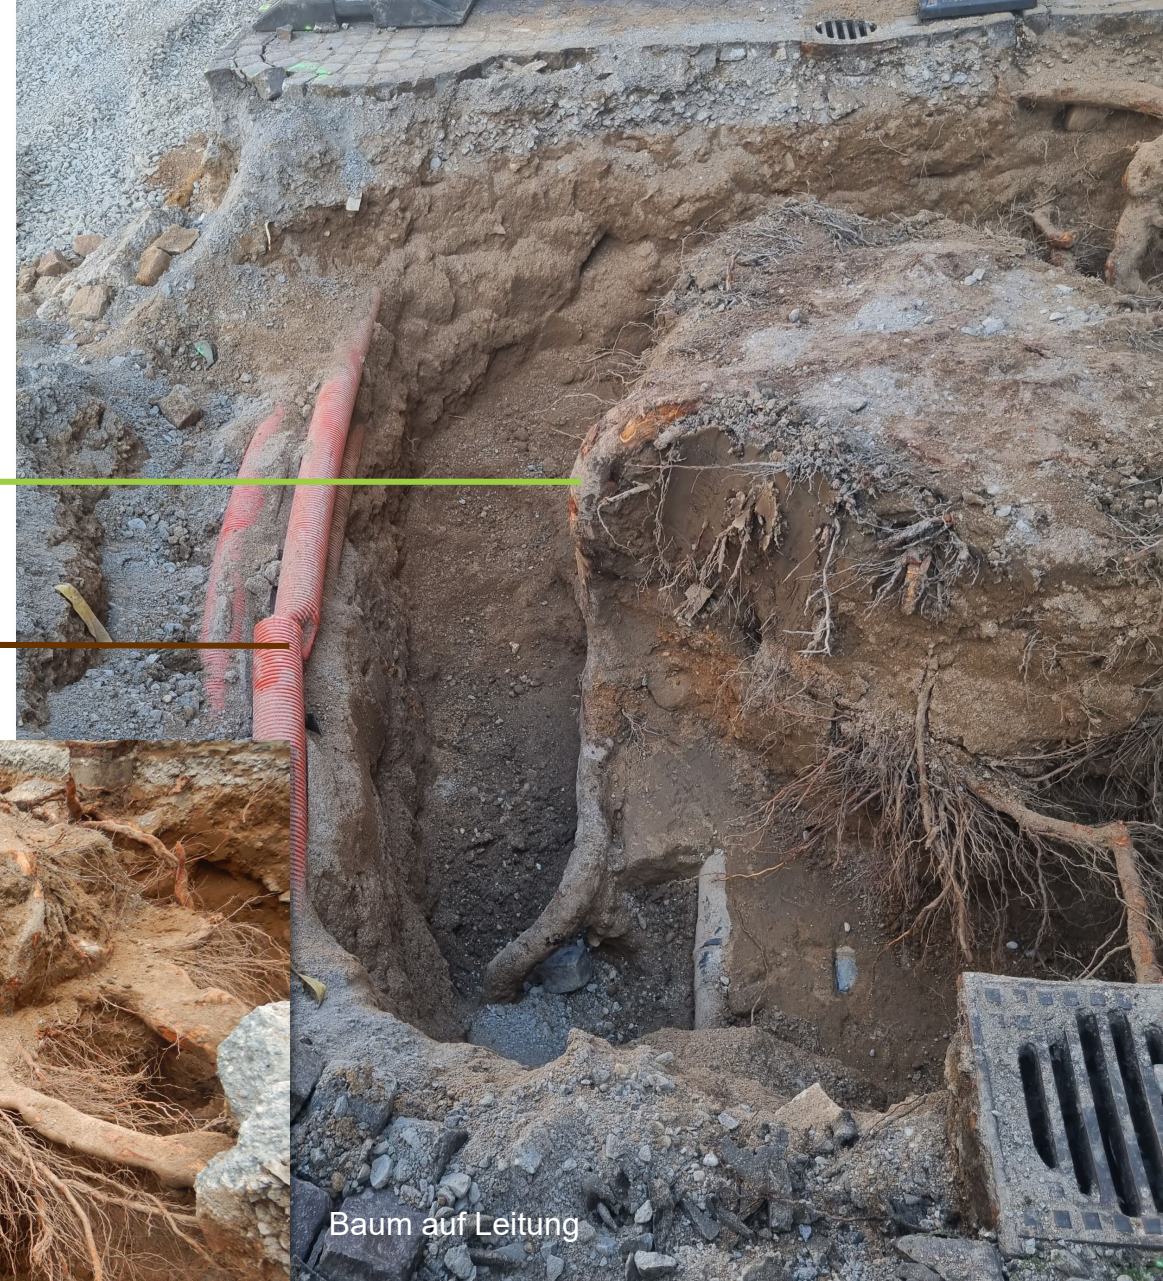
Baum auf Leitung

- Starkwurzeln sind unter dem Ortbetonkranz weitergewachsen
- Baumabstand zu Leitungen nicht regelkonform

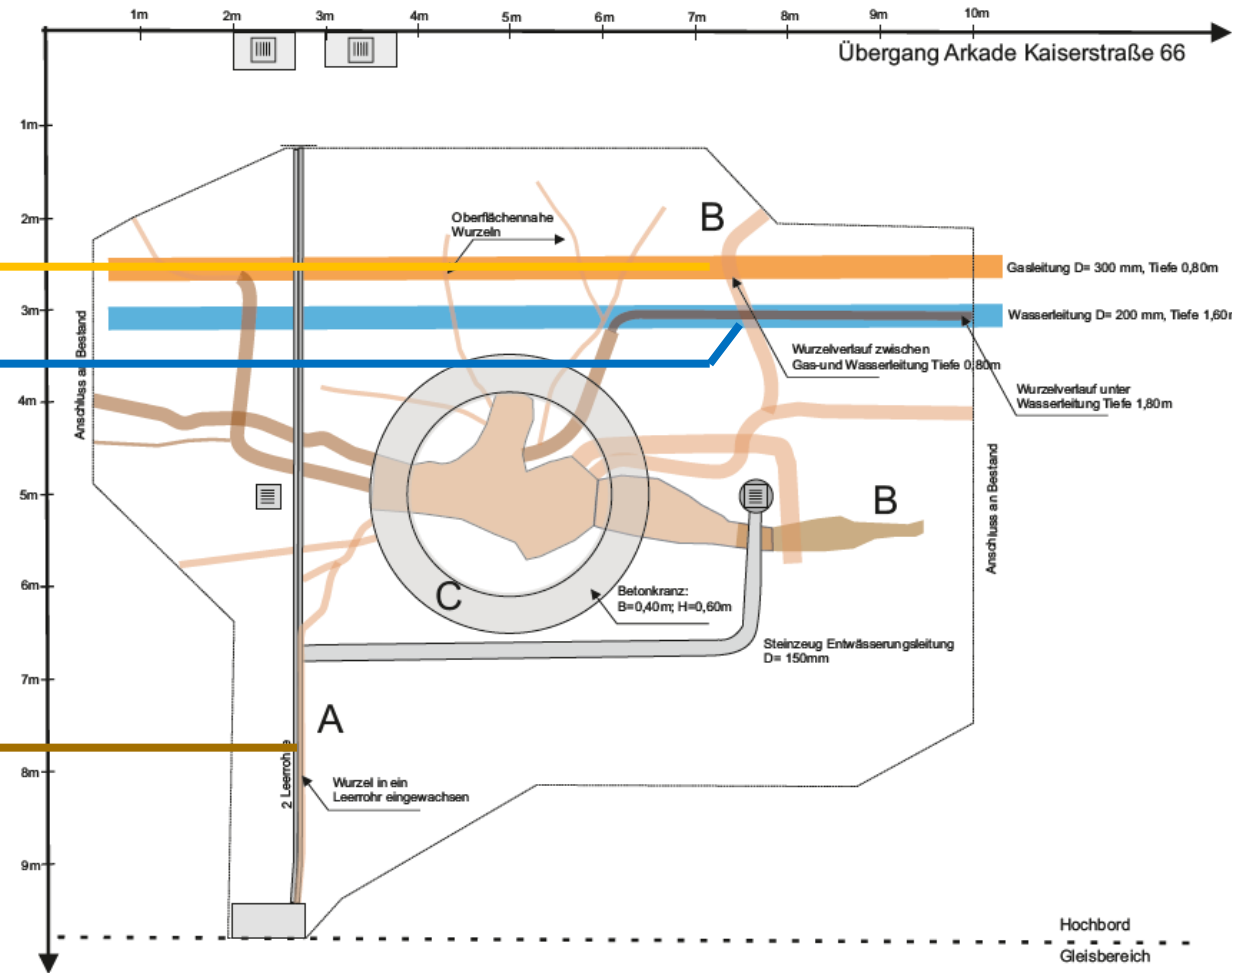
### Kaiserstraße 66, schematisch dargestellt

- Wurzel unter Gasleitung
- Wurzelverlauf unter Wasserleitung
- Wurzel in Leerrohr gewachsen

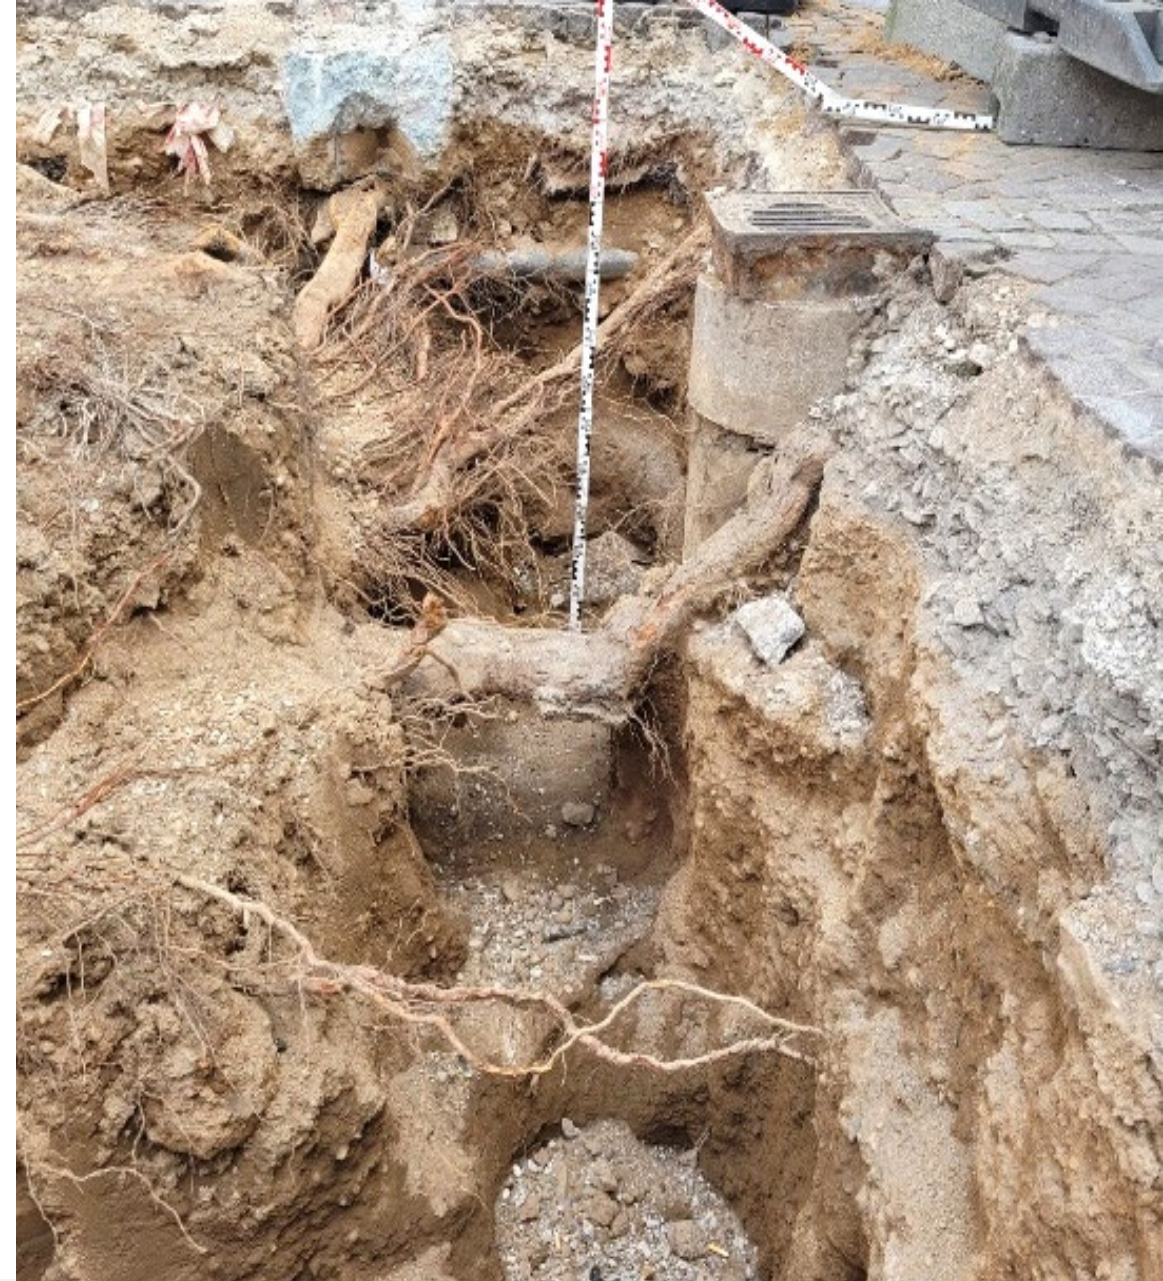
### Wurzeleinwuchs in Leitungsgraben

- Luft- und wasserdurchlässiger Bereich wird bevorzugt von Wurzel genutzt
- Kappung von Wurzeln hat Einfluss auf Wasserversorgung des Baumes und dessen Statik (insbesondere Kappung von Haltewurzeln bei Schrägstand der Bäume)
- auch gut wasserversorgte Bäume können Probleme in der Standsicherheit haben
- Holzzersetzende Pilze wirken langsam und unsichtbar!
