Grötzingen Baggersee Zusammenfassende Umweltbewertung

Aufgestellt im Februar 2015

**Mailänder Consult GmbH
Mathystraße 13
76133 Karlsruhe**

**Stadt Karlsruhe
Amt für Umwelt- und Arbeitsschutz
Markgrafenstr. 14
76131 Karlsruhe**

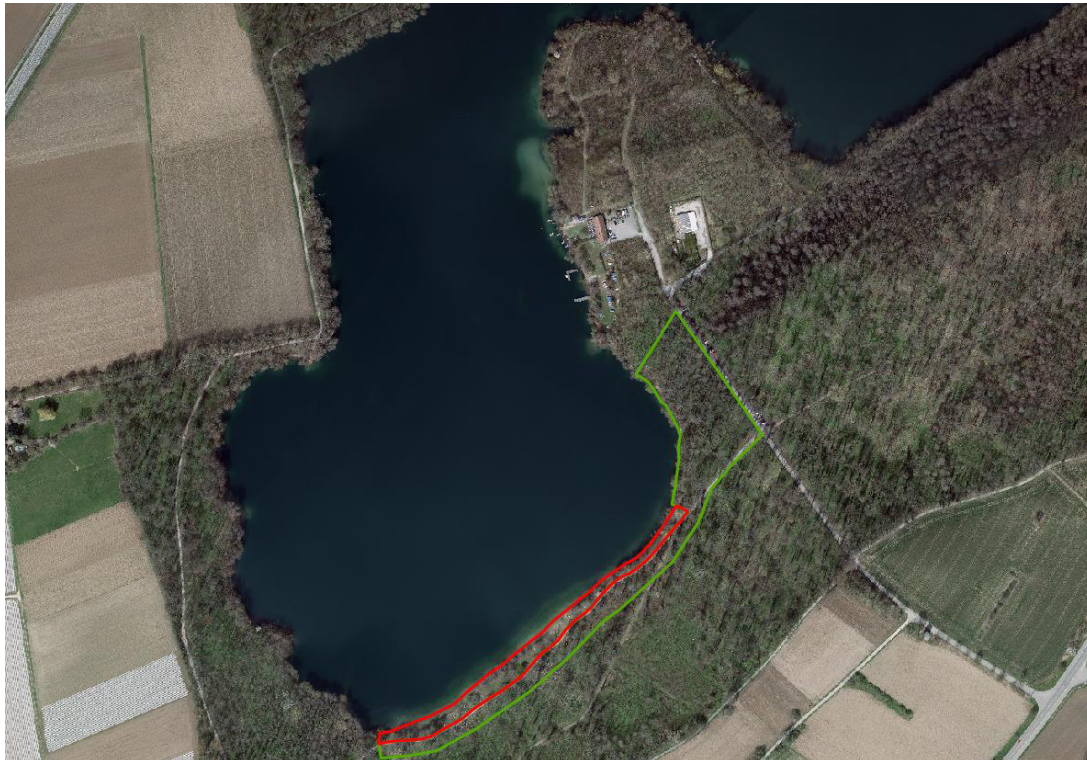
Abb. 2: Darstellung der Bereiche zur Biotoptypenkartierung

Die Biotoptypenkartierung fand im direkten und weiterem Umfeld der künftigen Badestelle statt (siehe Abb. 2). Unterteilt wurde die Kartierung in das direkte Umfeld der Badestelle (rote Darstellung in der Karte) und in die Waldbereiche im Umfeld der Badestelle (grün dargestellt in der Übersichtskarte).

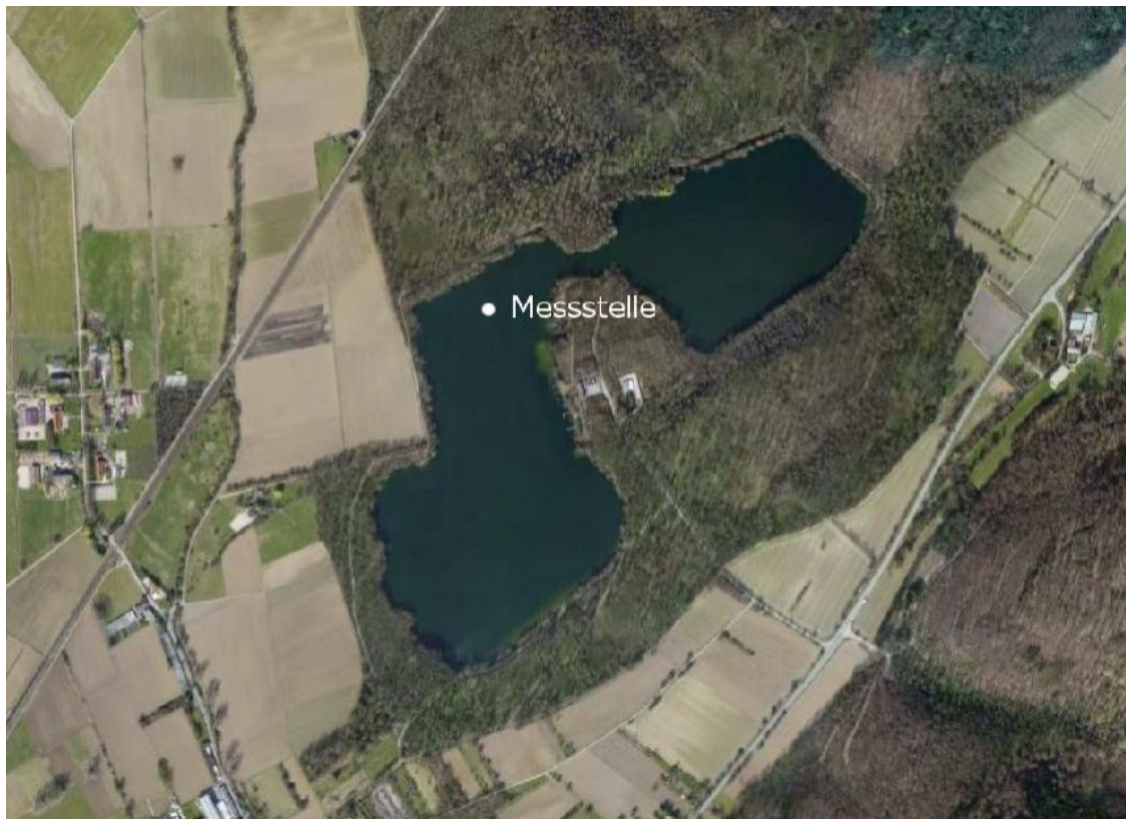
Abb. 4: Luftbild Grötzinger Baggersee mit Messstelle (unmaßstäblich aus Google Earth, Aufnahme vom 15.03.201 (Büro für Gewässerökologie, 2014))

Für die Untersuchungen zu Limnologie wurden alle Aufnahmen im Jahr 2012-2013 an der tiefsten Stelle des Sees durchgeführt. Diese befindet sich am nördlichen Uferbereich des Südwestteils des Baggersees und beträgt ca. 17 m (BÜRO FÜR GEWÄSSERÖKOLOGIE 2014).

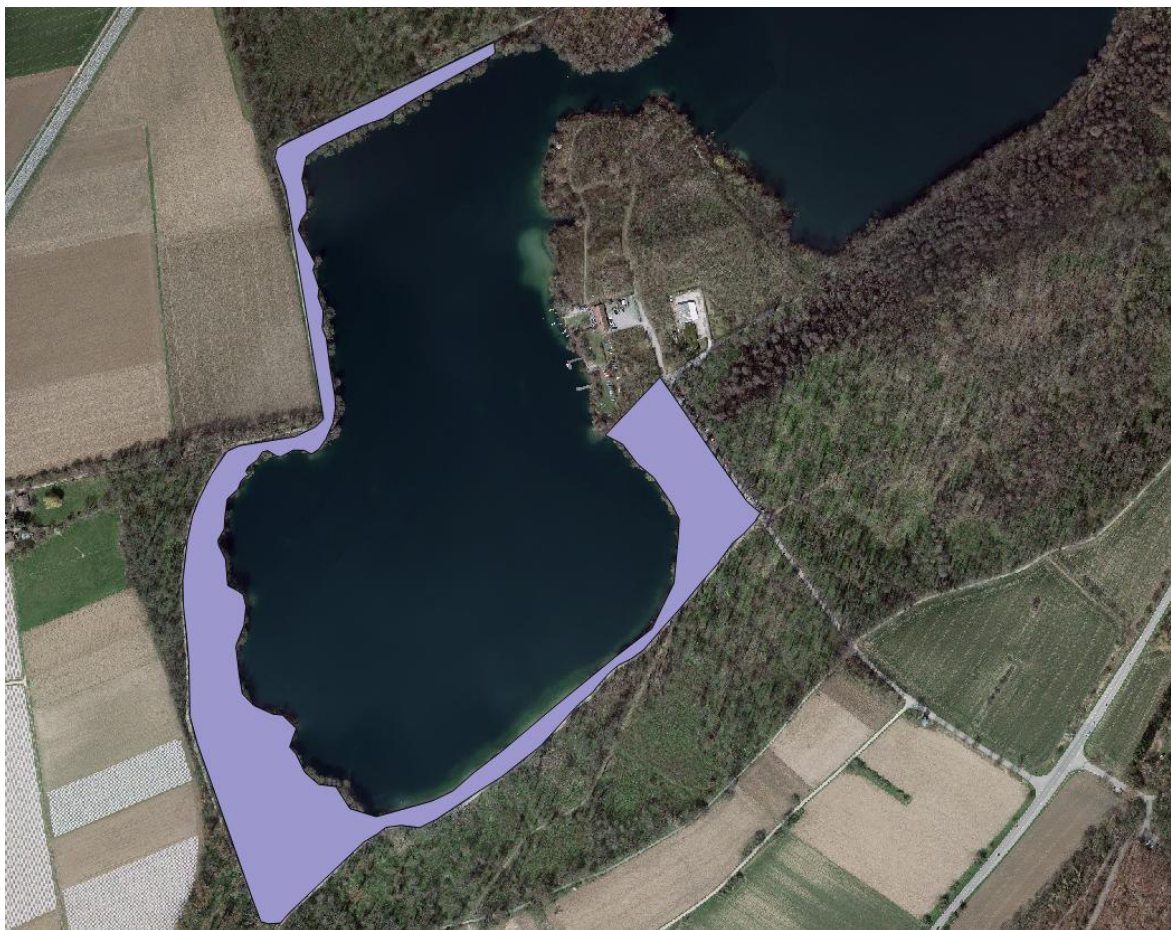
Abb. 5: Darstellung des Erfassungsraumes für der Badegäste

Eine Doppelzählung sowohl von Pkws als auch von Badegästen kann nicht ausgeschlossen werden. Die Badegästezählung beschränkte sich nur auf den südwestlichen See:

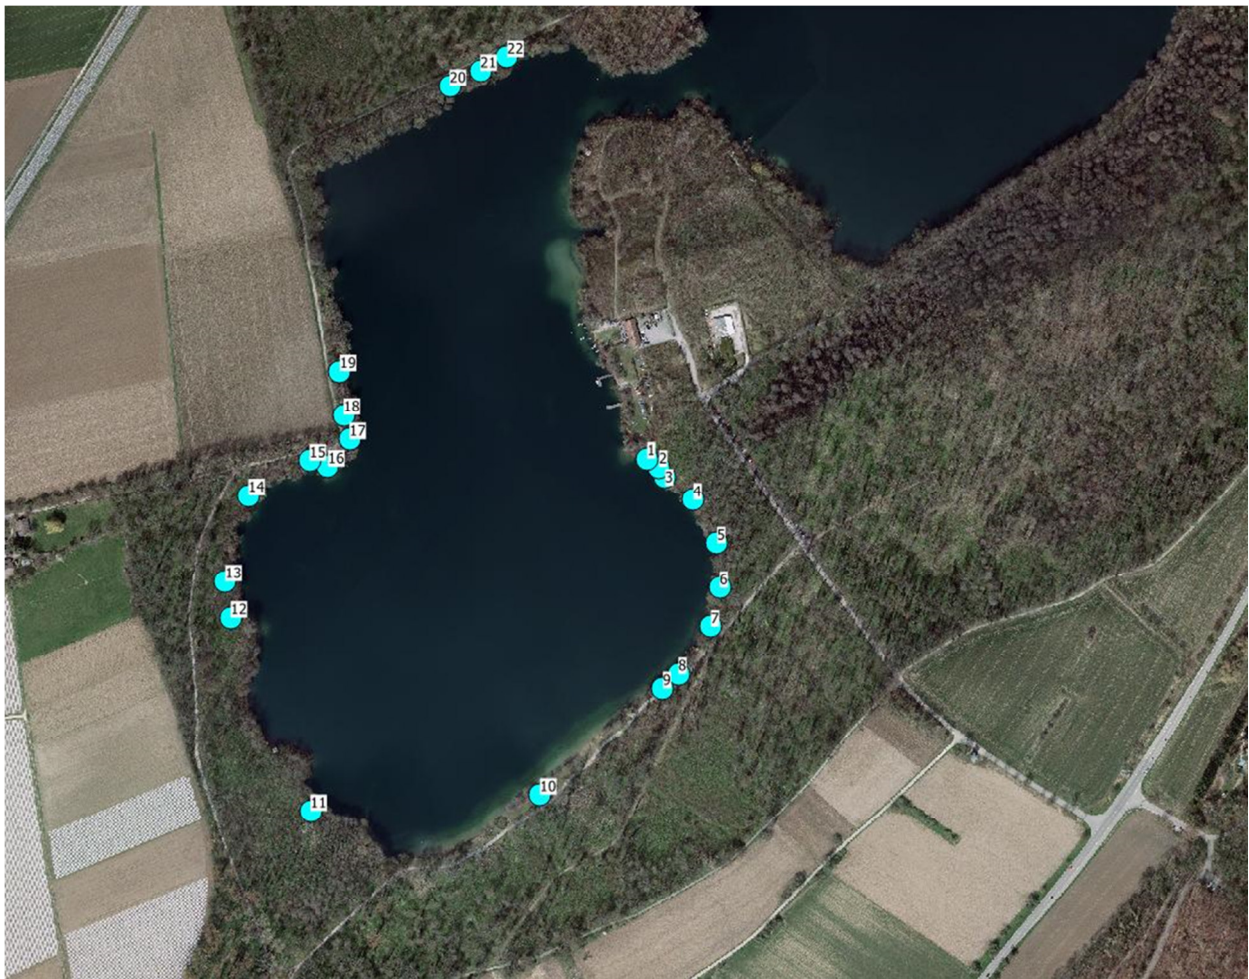
Abb. 8: Verteilung der Badestellen entlang des südlichen Baggersees

Diese Stellen sind gekennzeichnet durch einen freien Zugang zum Gewässer und eine geringe Beschattung. Erreicht werden können die inoffiziellen Badebuchten über stark frequentierte „Trampelpfade“ an welchen zum Teil auch Vegetationsrückschnitte stattfinden. Die Trampelpfade ziehen sich nahezu um den gesamten südlichen See und gehen von dem Forstweg in Ufernähe aus. Die Konzentration der Buchten am östlichen Bereich der südlichen Sees ist begründet durch die Erreichbarkeit der nahegelegenen öffentlichen Parkgelegenheiten (Punkt 1-9). Während der Erfassung wurden in diesem Abschnitt 14 Personen gezählt.

Am 19.07.2014 wurden im Bereich der geplanten Badestelle 515 Badende gezählt (Punkt 10). Die Verteilung lag dabei bei 160 Personen während der ersten Begehung um die Mittagszeit und 355 Personen gegen 14:30 Uhr. Entlang des östlichen Ufers wurden den Tag über 17 Personen erfasst. An der Grenze zum FFH-Gebiet „Kinzig-Murg-Rinne zwischen Bruchsal und Karlsruhe“ am nordwestlichen Ufer des südlichen Sees befinden sich nochmals drei Badebuchten (Punkte 20-22), wobei nur an Punkt 22 zwölf Personen erfasst wurden.

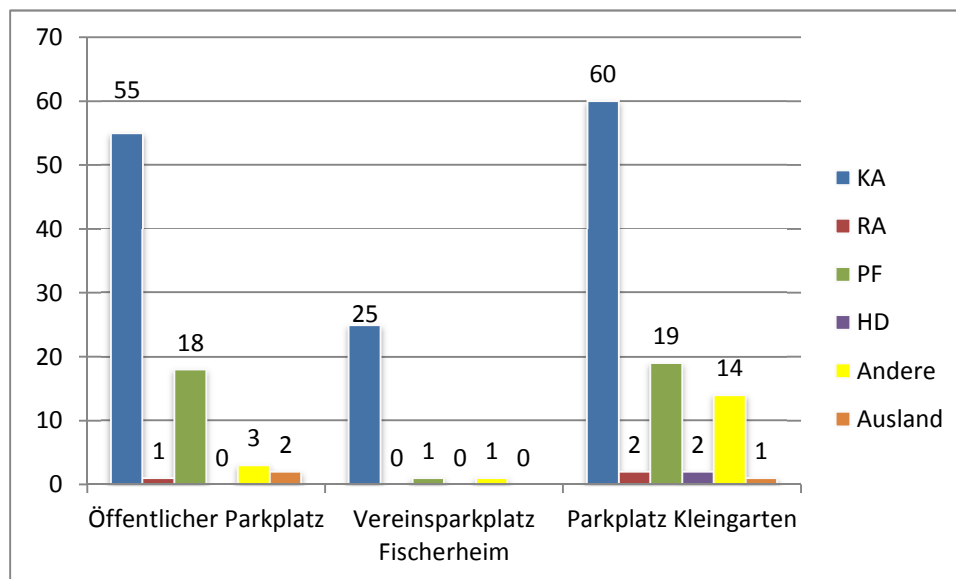
Abb. 9: Verteilung der aufgenommenen Pkws

gen 16. Gegen 14.30 Uhr war die Anzahl der erfassten Autos am Parkplatz Kleingarten ungefähr doppelt so hoch wie am öffentlichen Parkplatz am Anglerheim.

Laut Kennzeichenerfassung ist deutlich festzustellen, dass überwiegende Mehrheit der Pkws ein Karlsruher (siehe Abb. 9) Kennzeichen besaßen. Dies spricht für die Bedeutung des Sees für Einheimische. Das zweit häufigste Kennzeichen war Pforzheim. Dieses Ergebnis ist dadurch begründet, dass der Enzkreis mit dem Kennzeichen PF nach Karlsruhe der nächstgelegene Landkreis ist. Alle weiteren Kennzeichen waren nur vereinzelt vertreten. Die Gruppe „Andere“ setzt sich aus diversen verschiedenen deutschen Kennzeichen zusammen, die größtenteils nur einmal vertreten waren. Grund für diese Kennzeichen können Personen sein, die einen Firmenwagen nutzten und eigentlich aus der Region Karlsruhe kommen.

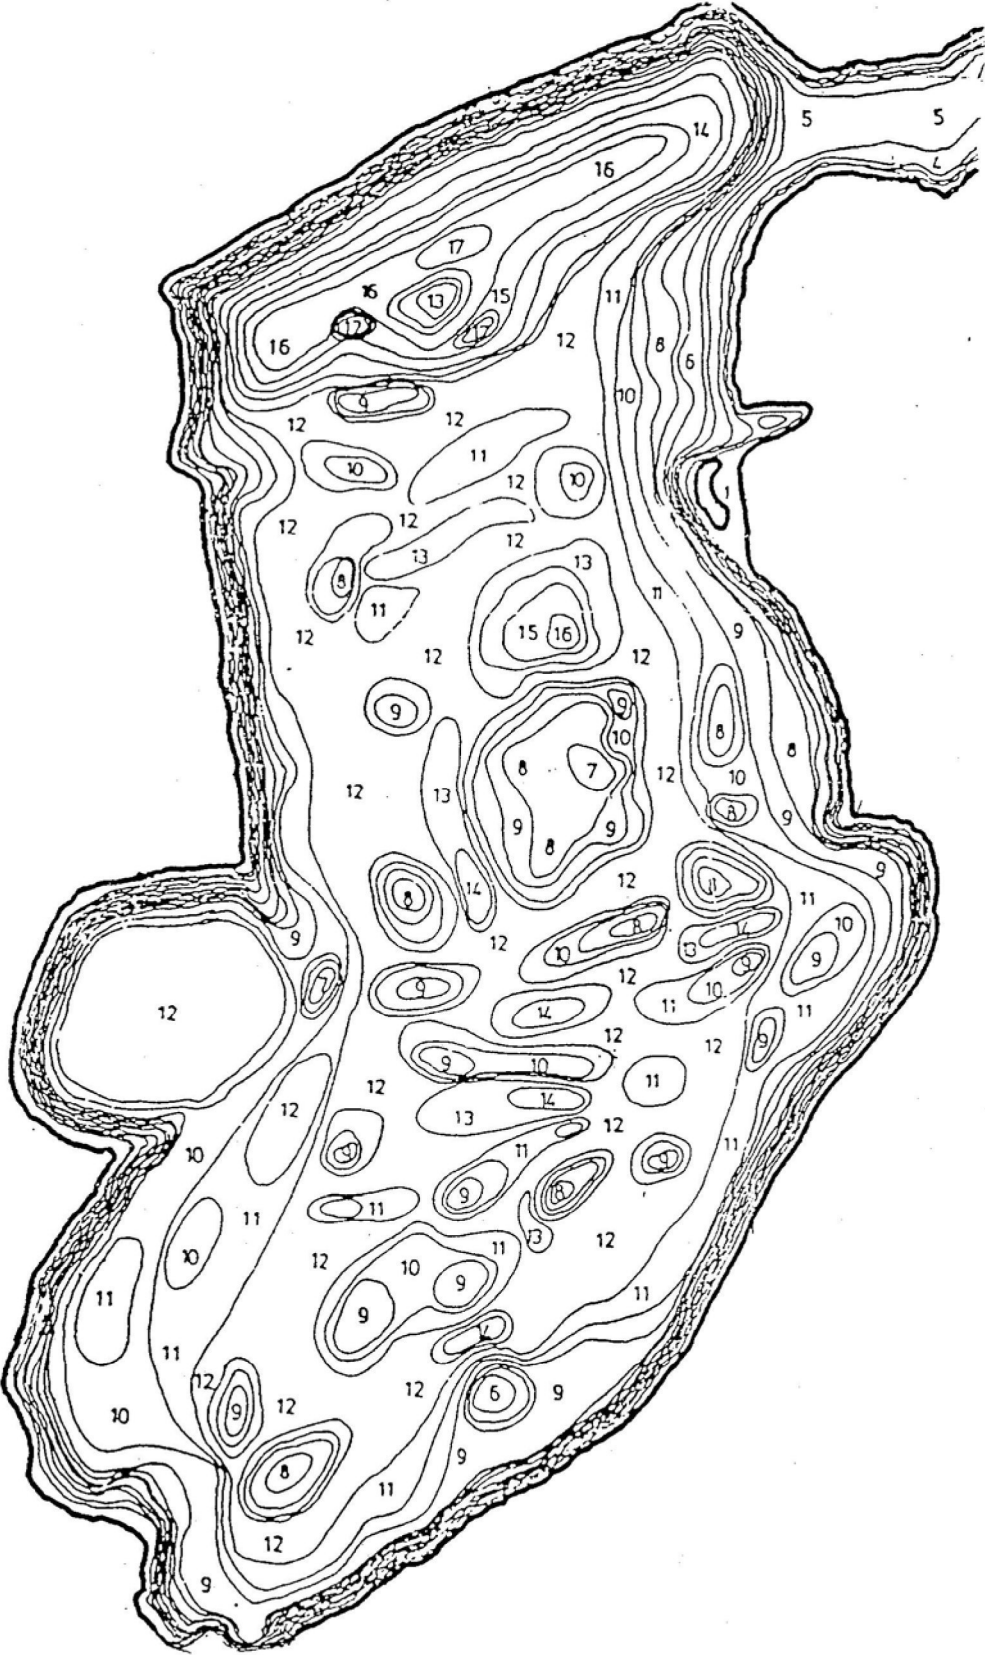
- Anhang 1: Tiefenkarte des Grötzinger Baggersees - Westteil (mit freundlicher Genehmigung von Hans Hunsinger).**
- Anhang 2: Tiefenkarte des Grötzinger Baggersees - Ostteil (mit freundlicher Genehmigung von Hans Hunsinger).**
- Anhang 3: Neue Tiefenkarte des Grötzinger Baggersees - Westteil (mit freundlicher Genehmigung von Stephan Hilgert).**
- Anhang 4: Grundwasseruntersuchung am Grötzinger Baggersees (15.07.2014).**
- Anhang 5: Fangstatistik des Sportfischerverein Grötzingen am Grötzinger Baggersee 1977 - 2013.**
- Anhang 6: Anteil der gefangenen Fischarten des Sportfischerverein Grötzingen am Grötzinger Baggersee 2013.**
- Anhang 7: Verbreitungskarten der Makrophytenbestände am Grötzinger Baggersee 2014.**
- Anhang 8: Bericht zur Gewässergüte im Grötzinger Baggersee - Limnologische Arbeitsgemeinschaft des Naturwissenschaftlichen Vereins Karlsruhe 2013.**

(mit freundlicher Genehmigung von Hans Hunsinger)
