# **Grötzingen Baggersee**

## **Zusammenfassende Umweltbewertung**

**Aufgestellt im Februar 2015**

**Mailänder Consult GmbH  
Mathystraße 13  
76133 Karlsruhe**

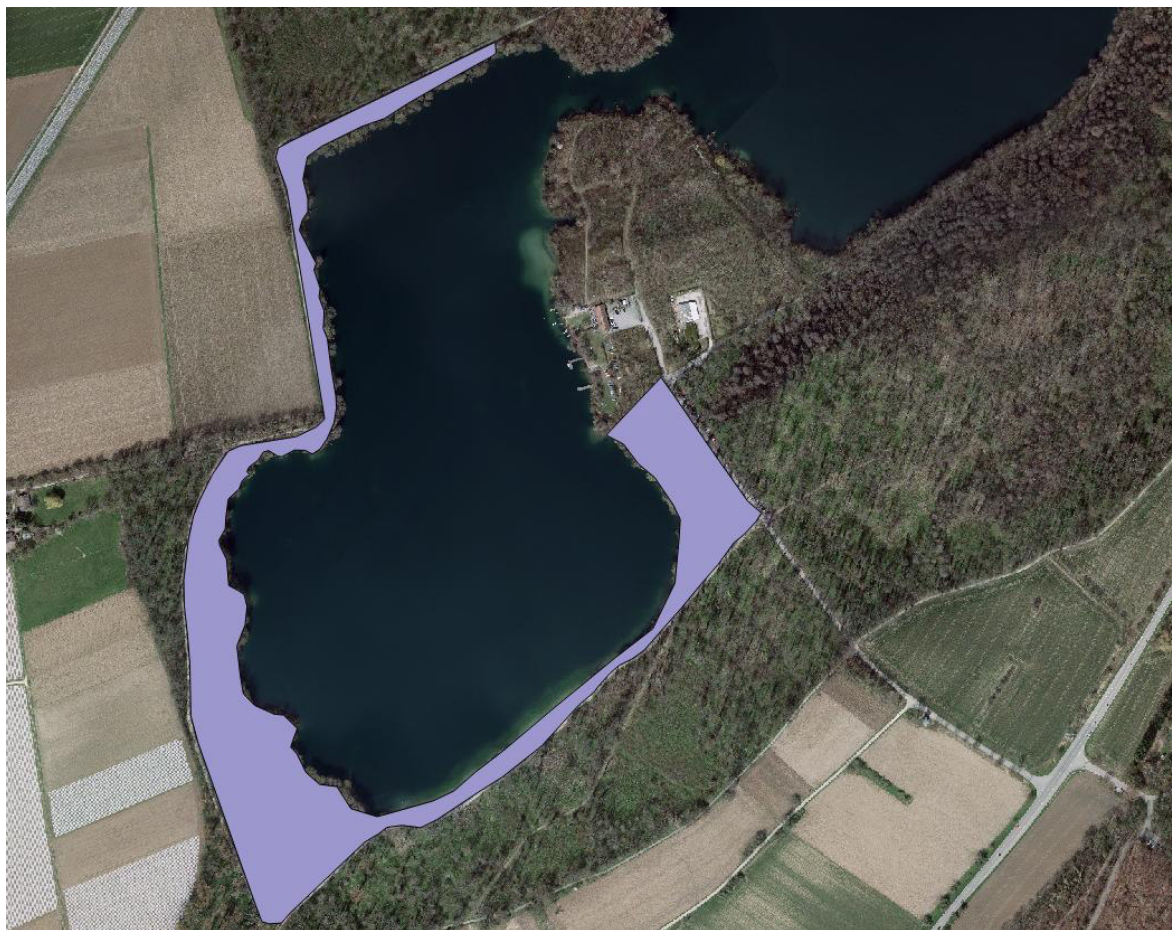
**Abb. 5: Darstellung des Erfassungsraumes für der Badegäste**

Eine Doppelzählung sowohl von Pkws als auch von Badegästen kann nicht ausgeschlossen werden. Die Badegästezählung beschränkte sich nur auf den südwestlichen See:

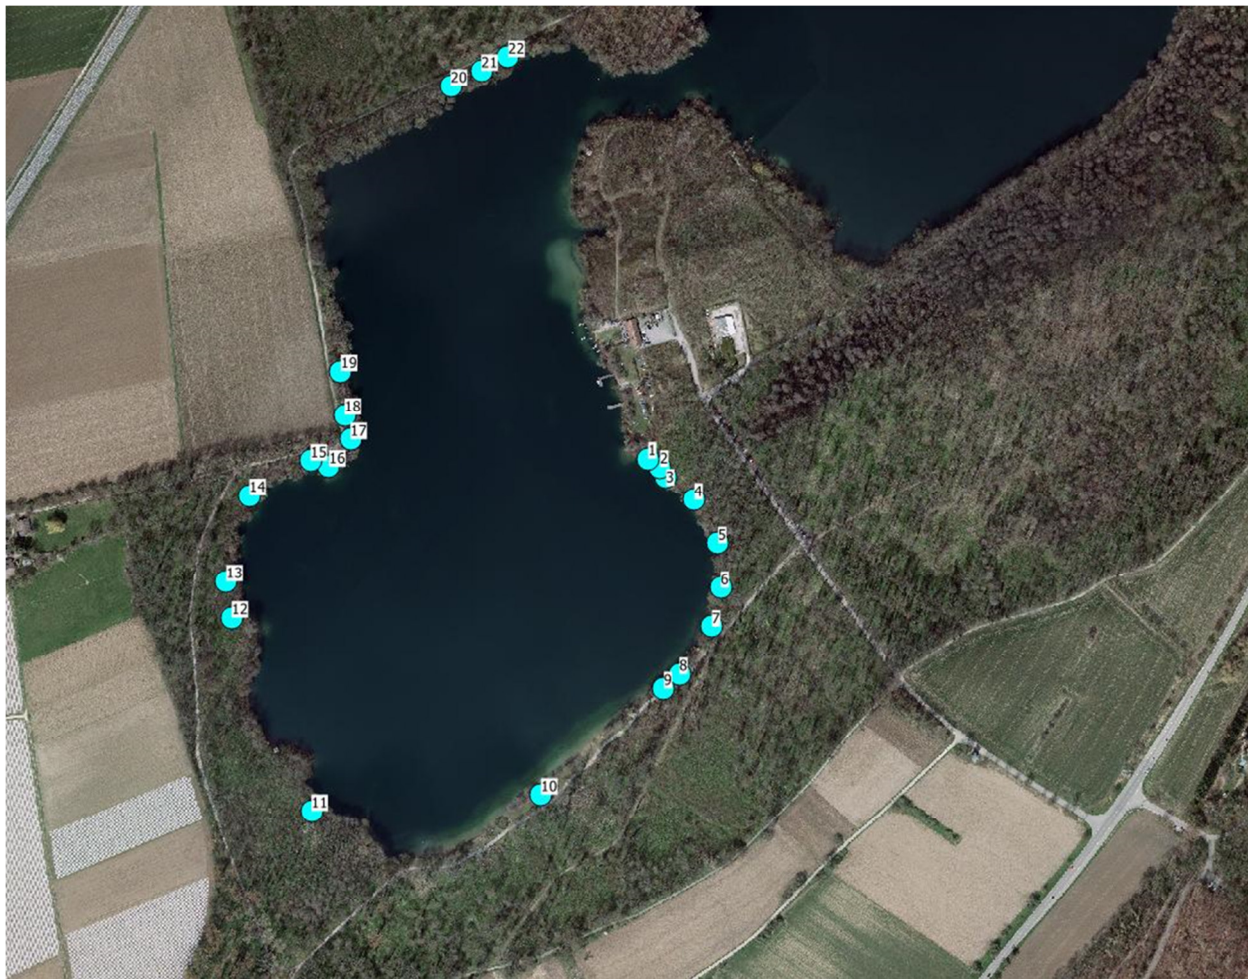
**Abb. 8: Verteilung der Badestellen entlang des südlichen Baggersees**

Diese Stellen sind gekennzeichnet durch einen freien Zugang zum Gewässer und eine geringe Beschattung. Erreicht werden können die inoffiziellen Badebuchten über stark frequentierte „Trampelpfade“ an welchen zum Teil auch Vegetationsrückschnitte stattfinden. Die Trampelpfade ziehen sich nahezu um den gesamten südlichen See und gehen von dem Forstweg in Ufernähe aus. Die Konzentration der Buchten am östlichen Bereich der südlichen Sees ist begründet durch die Erreichbarkeit der nahegelegenen öffentlichen Parkgelegenheiten (Punkt 1-9). Während der Erfassung wurden in diesem Abschnitt 14 Personen gezählt.

Am 19.07.2014 wurden im Bereich der geplanten Badestelle 515 Badende gezählt (Punkt 10). Die Verteilung lag dabei bei 160 Personen während der ersten Begehung um die Mittagszeit und 355 Personen gegen 14:30 Uhr. Entlang des östlichen Ufers wurden den Tag über 17 Personen erfasst. An der Grenze zum FFH-Gebiet „Kinzig-Murg-Rinne zwischen Bruchsal und Karlsruhe“ am nordwestlichen Ufer des südlichen Sees befinden sich nochmals drei Badebuchten (Punkte 20-22), wobei nur an Punkt 22 zwölf Personen erfasst wurden.

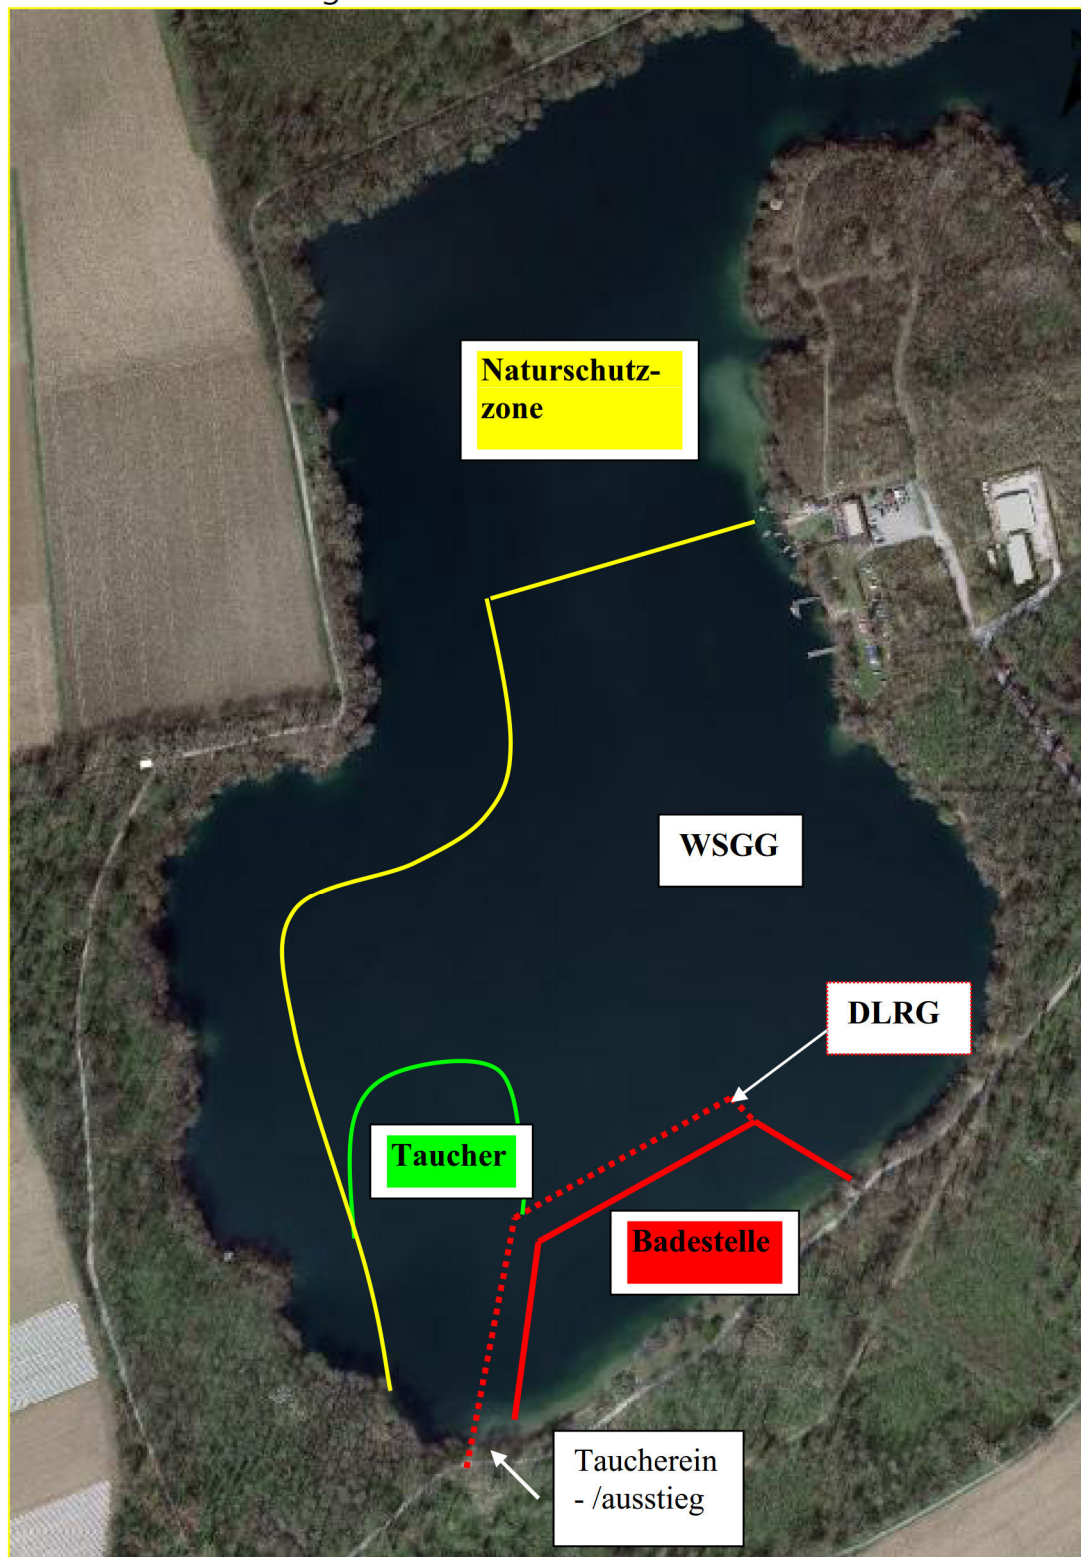
# Anlage 4

## Voraussichtliche Zoneneinteilung für Probebetrieb 2015
