## **Umfahrung Hagsfeld**

## **Variantenprüfung bezogen auf die Fauna**

- mit Kartiierungsergebnissen

**Stand: 05.11.2019**

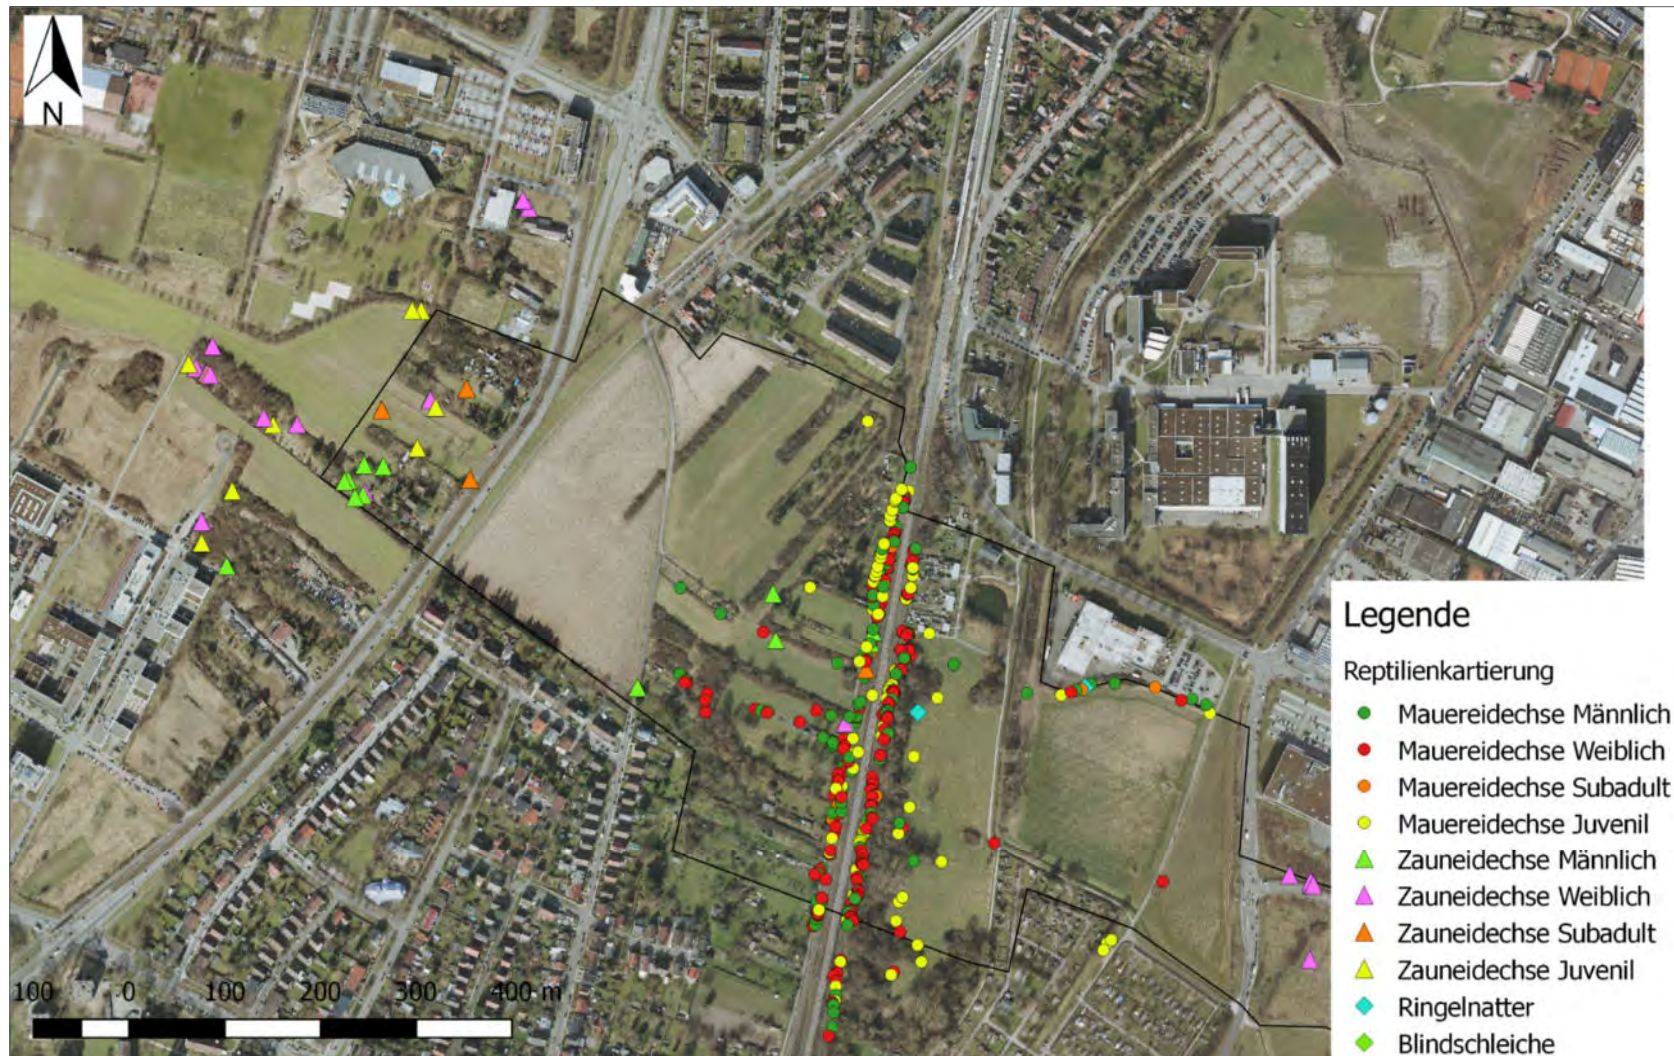
Abb. 4: Nachgewiesene Reptilien

Der Schwerpunkt der lokalen Mauereidechsenpopulation konnte entlang der Bahntrasse und den umliegenden Gebüschstrukturen nachgewiesen werden. Die Population erstreckt sich von den Bahngleisen sowohl nach Osten als auch nach Westen entlang von Gebüsch- und Heckenstrukturen. Am Straßenbahngleis wurden keine Reptilien nachgewiesen. Westlich der Haid- und Neu-Straße und östlich des Elfmorgenbruchstraße konnten keine Mauereidechsen nachgewiesen werden.

Zauneidechsen konnten verteilt über das gesamte Untersuchungsgebiet beobachtet werden. Entlang der Bahngleise konnten nur vereinzelt Zauneidechsen beobachtet werden. Ein Schwerpunkt des Vorkommens konnte westlich der Haid- und Neu-Straße verzeichnet werden.

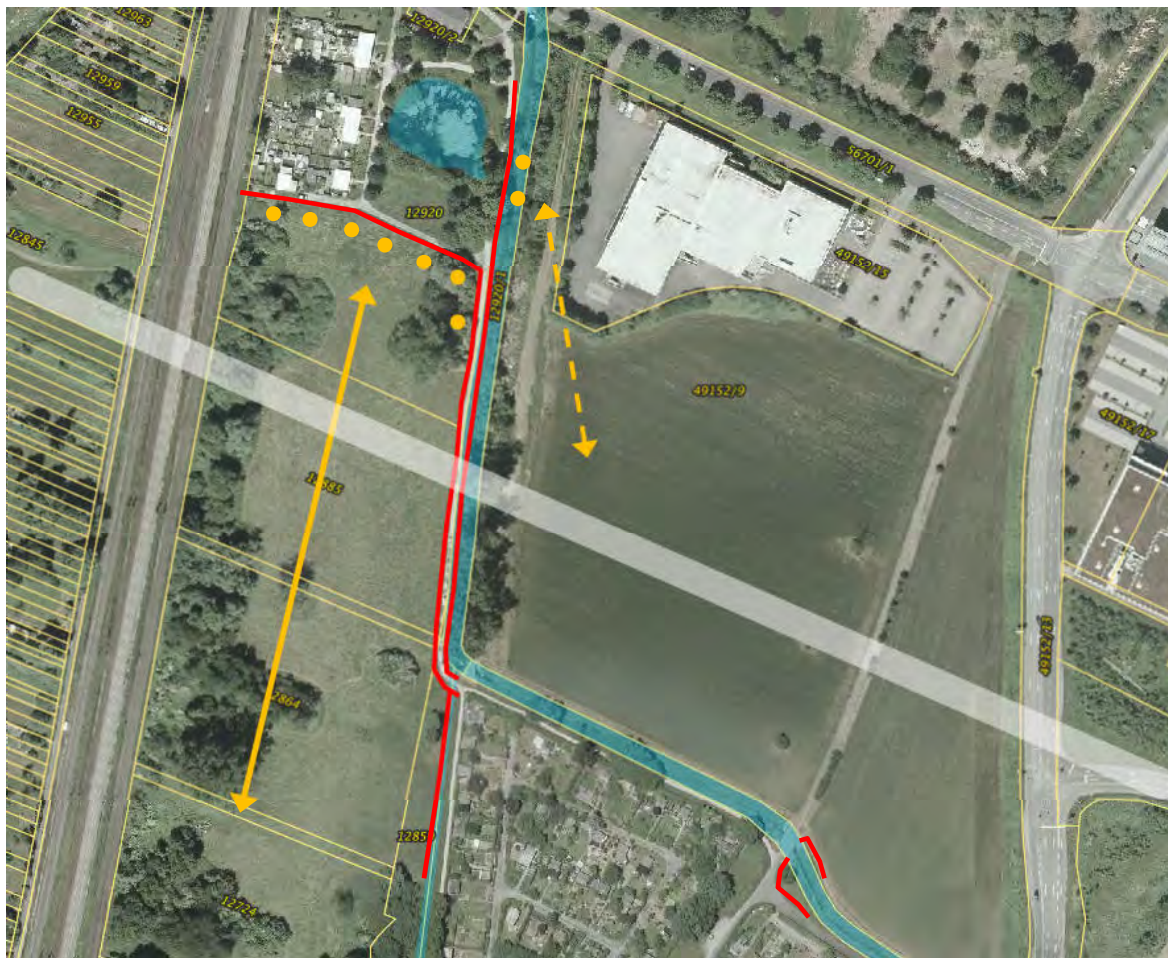
**Abb. 5: Fundorte der Erdkröte**

Linie rot = Lage des Amphibienzauns mit Fangeimern, Pfeil orange = ermittelte Wanderrichtung, Punkt orange = Fangeimer mit den höchsten Fangzahlen, Linie grau = Lage der Trasse

Die am häufigsten erfasste Amphibienart ist die Erdkröte (*Bufo bufo*) (BNatSchG: besonders geschützt), welche ausschließlich den Hagsfelder Ententeich als Fortpflanzungsstätte nutzt. Dabei handelt es sich wahrscheinlich um eine Subpopulation des Hauptvorkommens im Bereich des Elfmorgenbruchs, welcher im Osten an den UR angrenzt. Eine Konnektivität zu westlich gelegenen Populationen scheint aufgrund der Zerschneidungswirkung der Gleisanlagen und fehlender Vernetzungs-

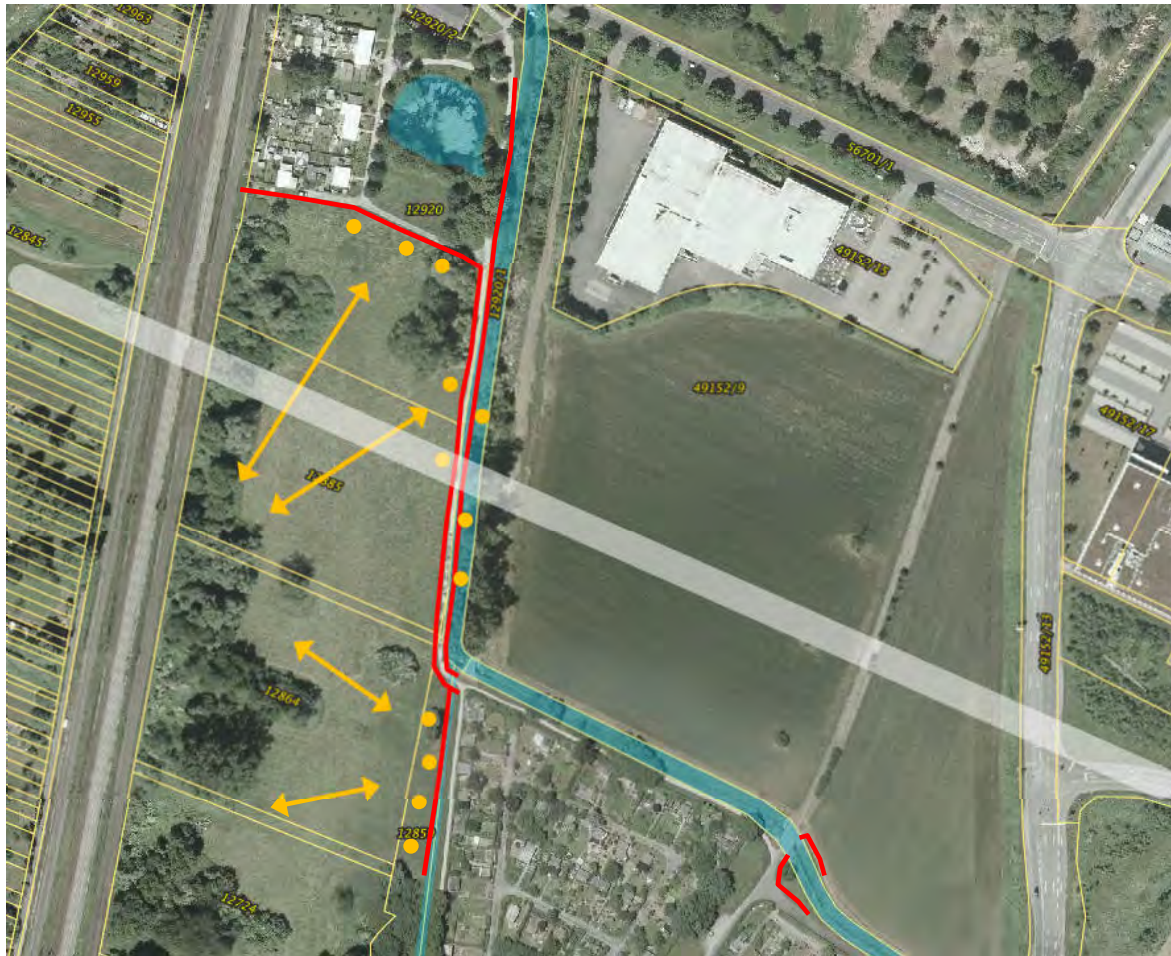
**Abb. 6: Fundorte des Bergmolches**

Linie rot = Lage des Amphibienzauns mit Fangeimern, Pfeil orange = ermittelte Wanderrichtung, Punkt orange = Fangeimer mit den höchsten Fangzahlen, Linie grau = Lage der Trasse

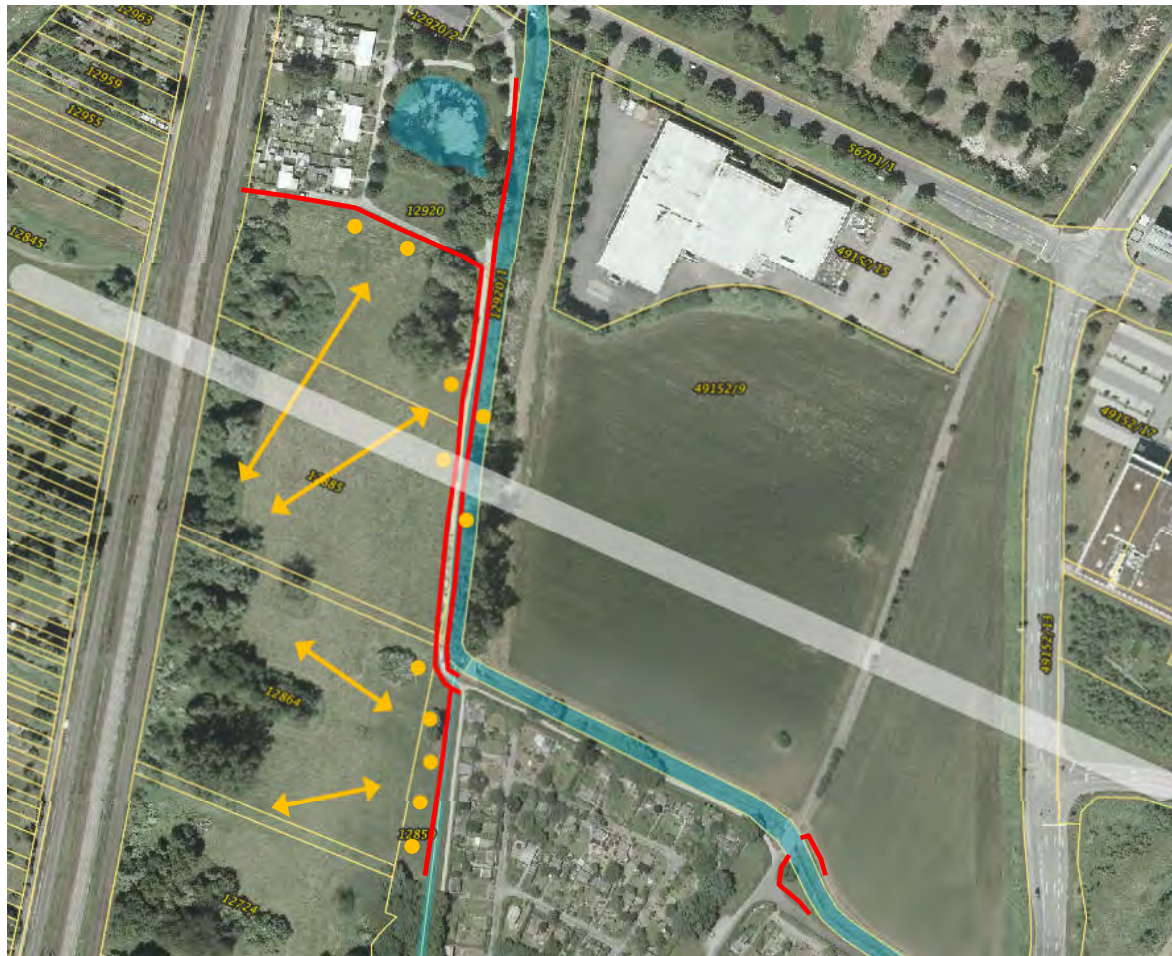
**Abb. 7: Fundorte des Teichmolches**

Linie rot = Lage des Amphibienzauns mit Fangeimern, Pfeil orange = ermittelte Wanderrichtung, Punkt orange = Fangeimer mit den höchsten Fangzahlen, Linie grau = Lage der Trasse

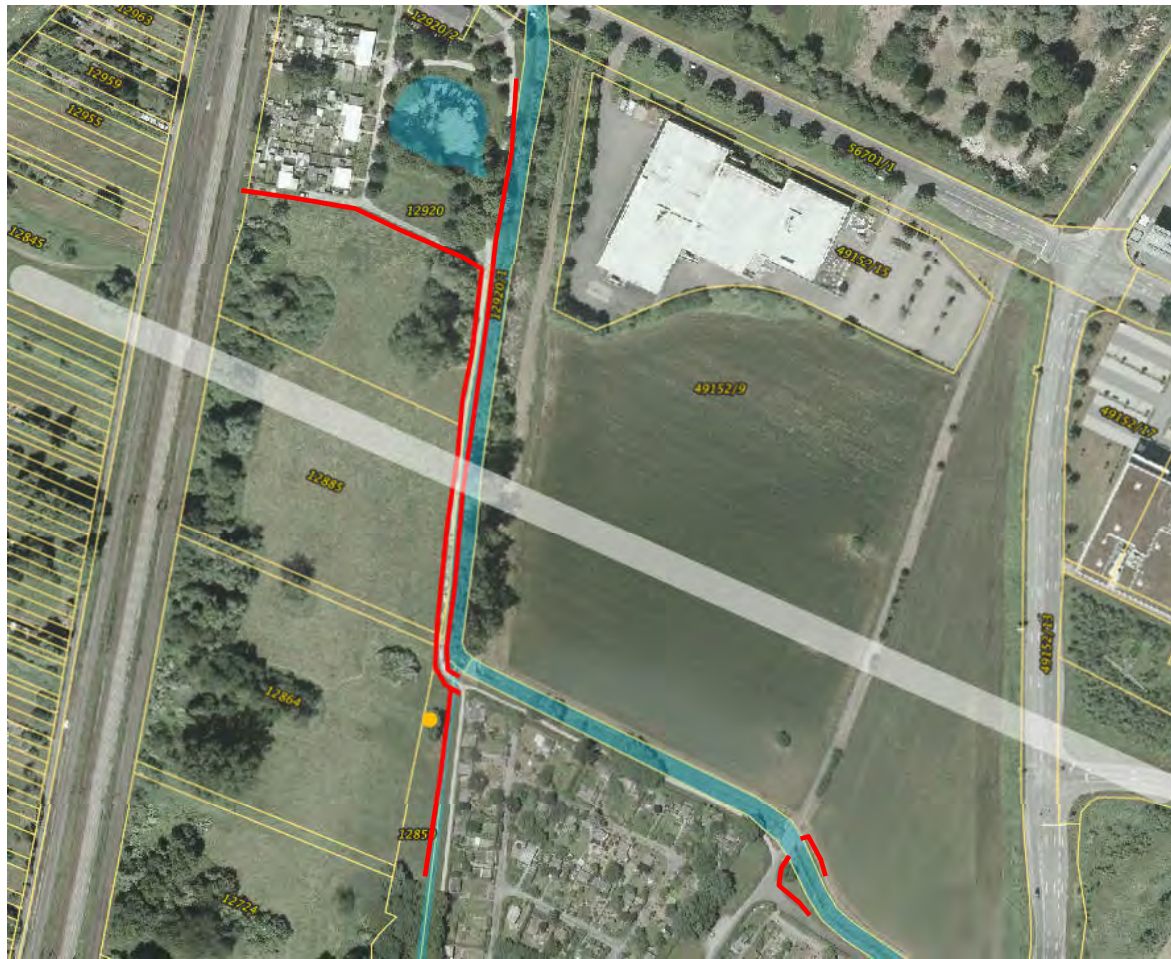
**Abb. 8: Fundort des Kammmolchs**

Linie rot = Lage des Amphibienzauns mit Fangeimern, Pfeil orange = ermittelte Wanderrichtung, Punkt orange = Fangeimer mit den höchsten Fangzahlen, Linie grau = Lage der Trasse

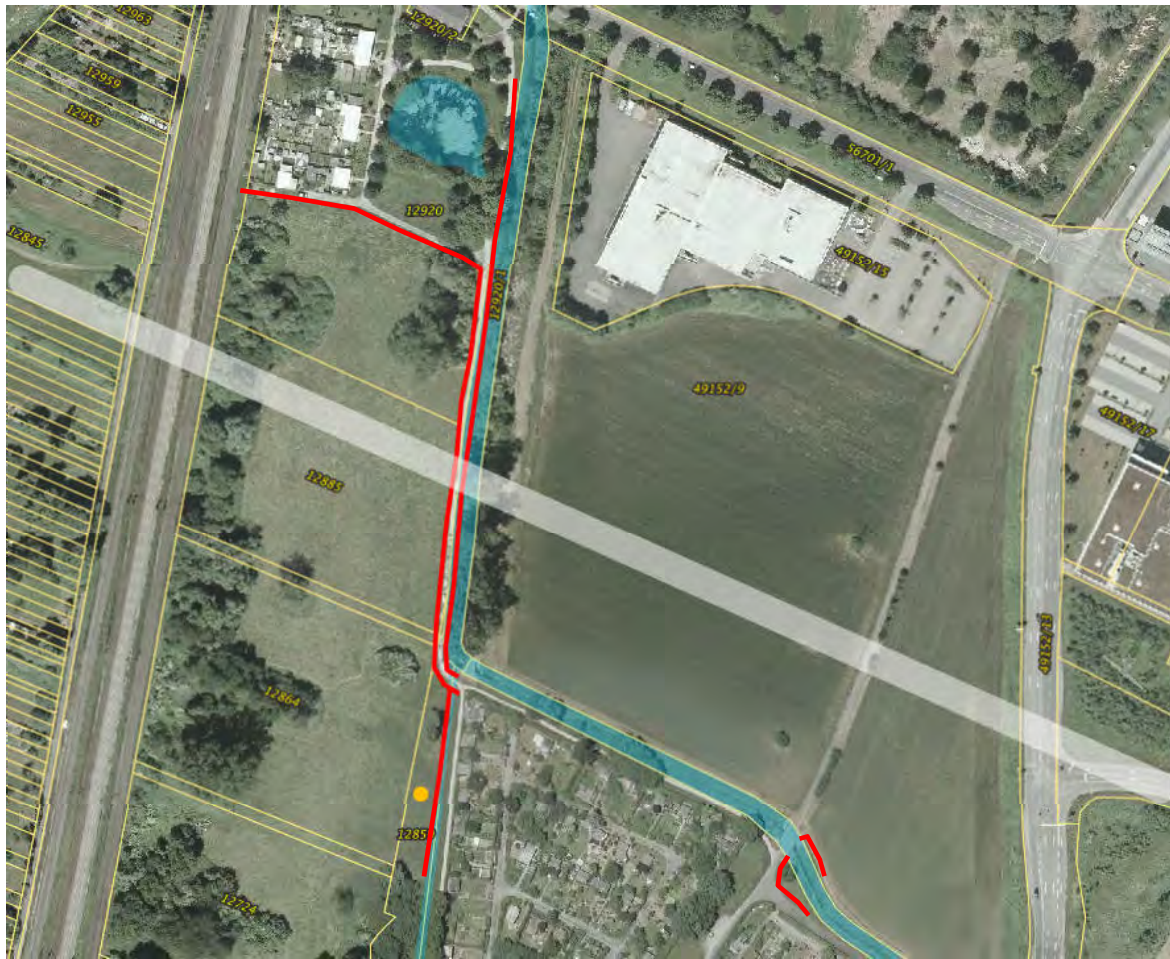
**Abb. 9: Fundort der Wechselkröte**

Linie rot = Lage des Amphibienzauns mit Fangeimern, Pfeil orange = ermittelte Wanderrichtung, Punkt orange = Fangeimer mit den höchsten Fangzahlen, Linie grau = Lage der Trasse

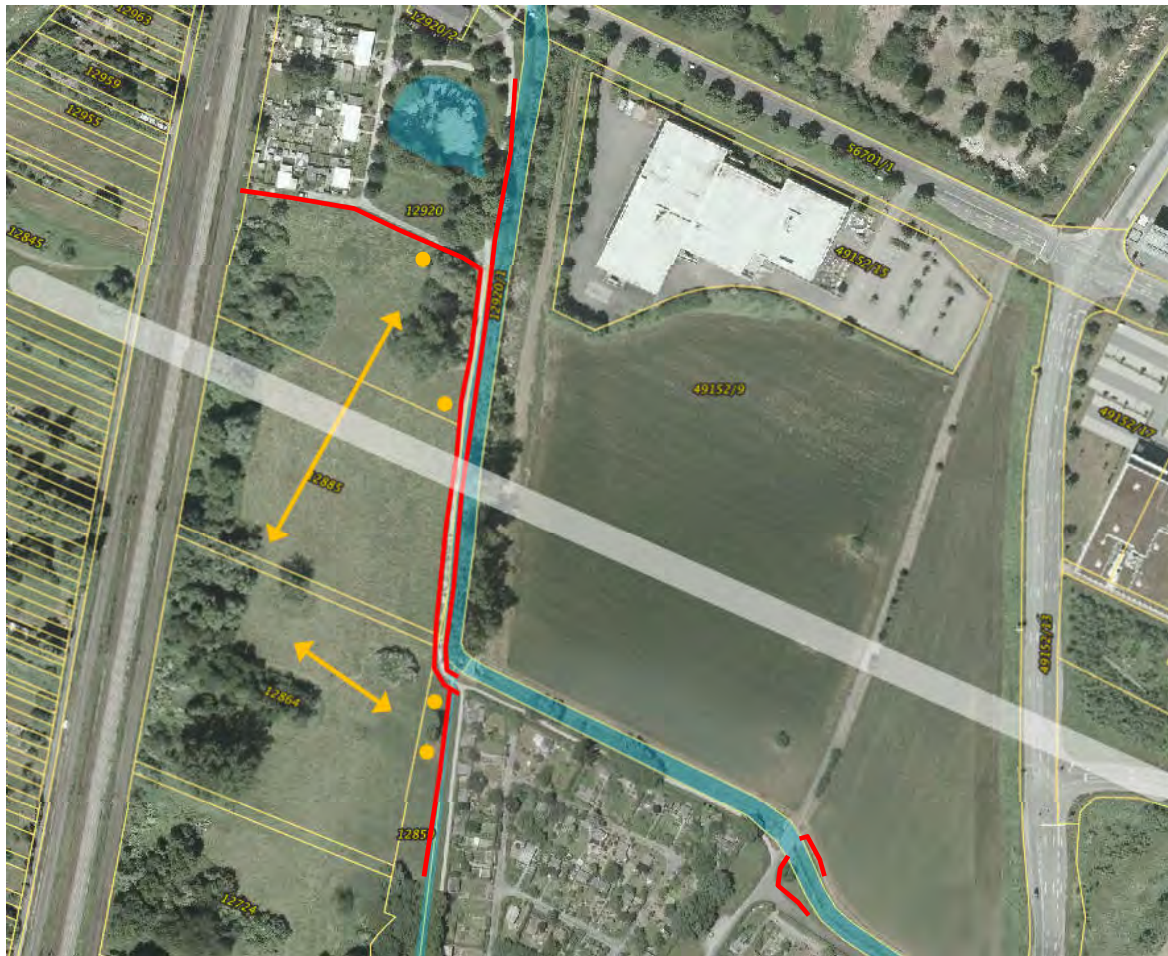
**Abb. 10: Fundorte des Teichfrosches**

Linie rot = Lage des Amphibienzauns mit Fangeimern, Pfeil orange = ermittelte Wanderrichtung, Punkt orange = Fangeimer mit den höchsten Fangzahlen, Linie grau = Lage der Trasse

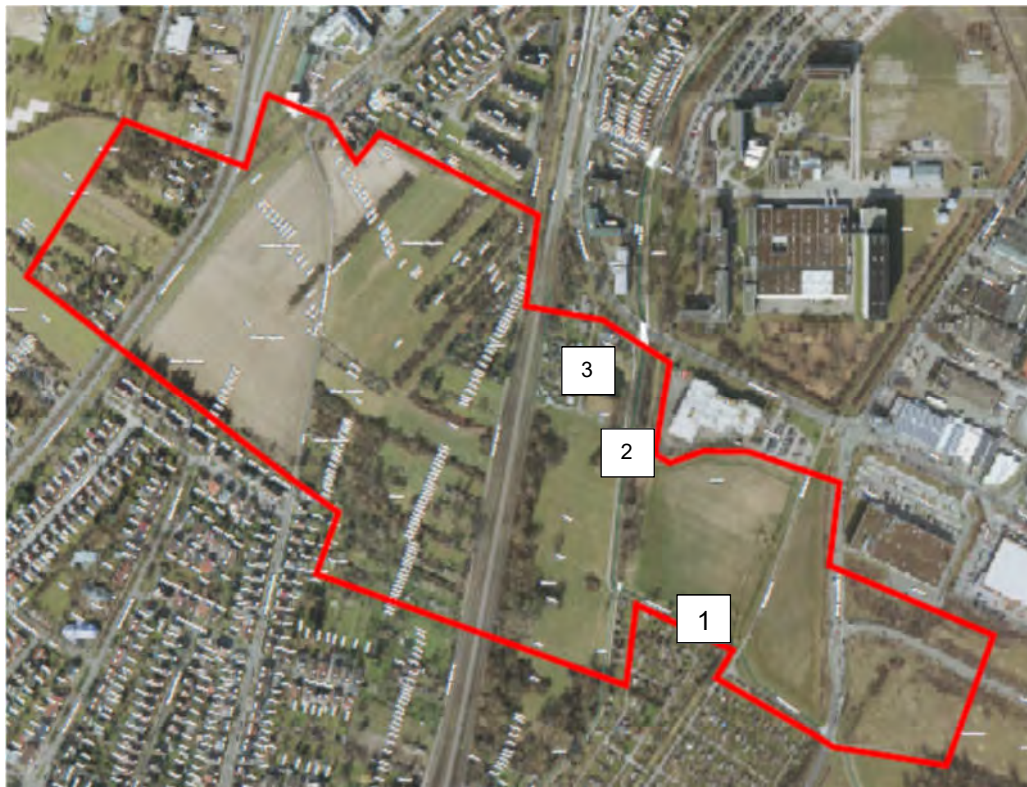
Abb. 12: Lage der Befischungstrecken

Es wurden drei Befischungstrecken untersucht. Diese lagen nahe dem Süd- (Strecke 1) und Nordende (Strecke 2) des Planungsgebietes sowie ein Uferabschnitt entlang des Teiches (Strecke 3).

Der Fischbestand wurde am 20.08.2018 mittels einer Elektrofischung erfasst.

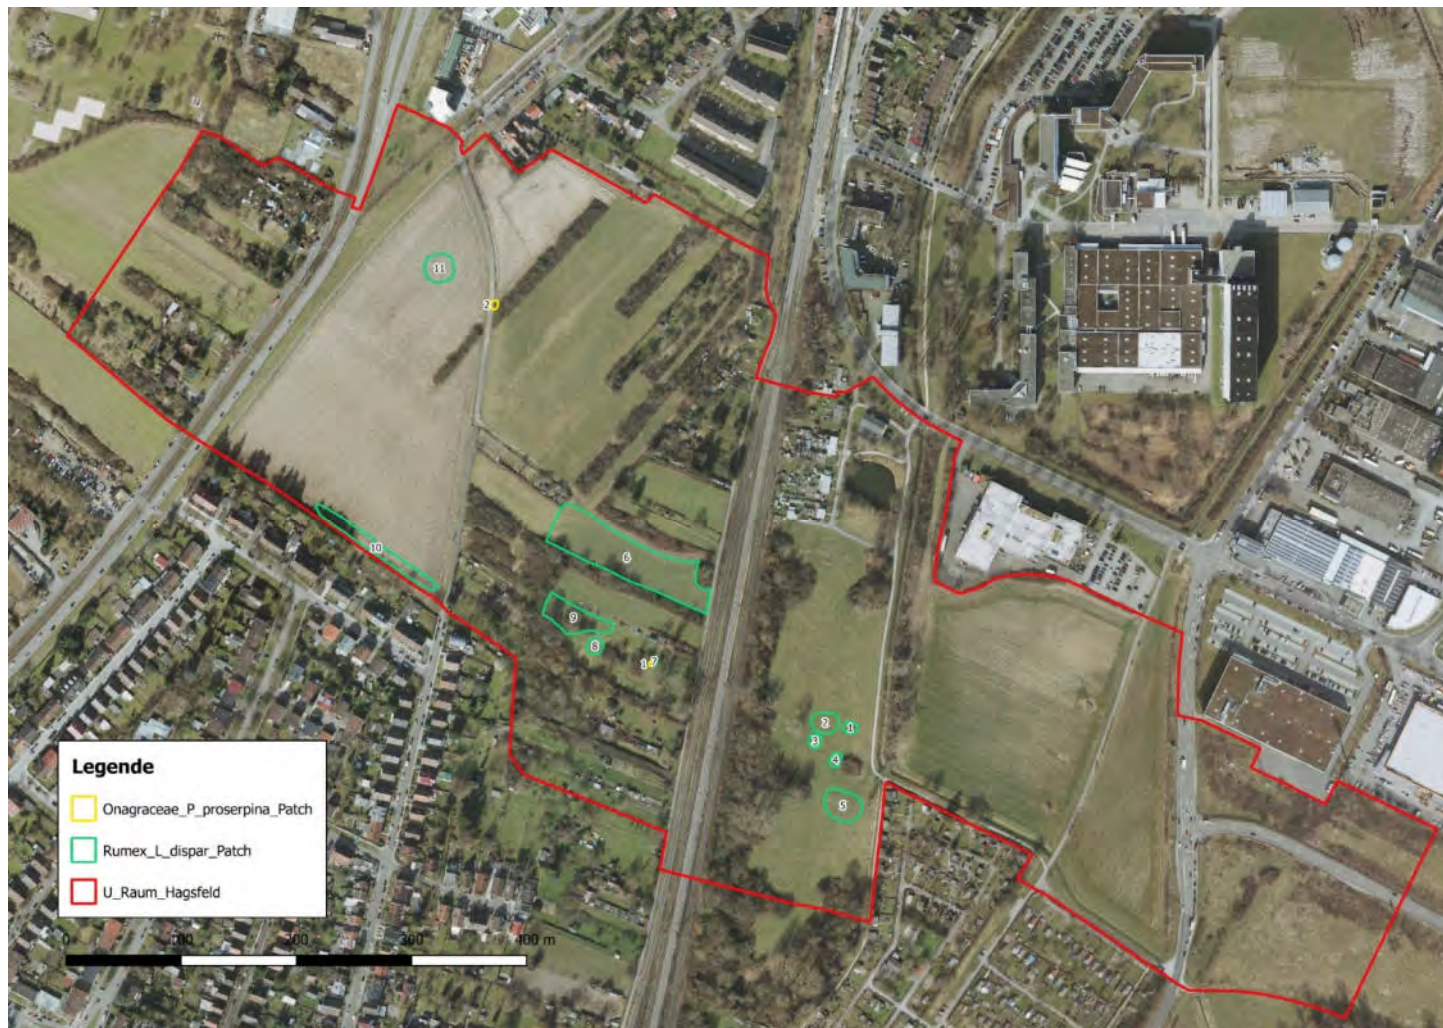
Abb. 13: Standorte der Nahrungspflanzen

Am 04.06.2018 wurde in einem Patch mit *Rumex spec.* an der südlichen Grenze des UR ein einzelnes Ei des Großen Feuerfalters gefunden. Weitere Nachweise des Großen Feuerfalters sowie Nachweise des Nachtkerzenschwärmers sind ausgeblieben.

Stark eingeschränkt wurden die Untersuchungen durch eine weitläufige Mahd der Wiesenflächen zwischen dem 11. und 15.06.2018. Dabei wurde ein Großteil der abgegrenzten Patches an nicht-sauren Ampferarten, Nachtkerzen und Weidenröschenbeständen beseitigt.

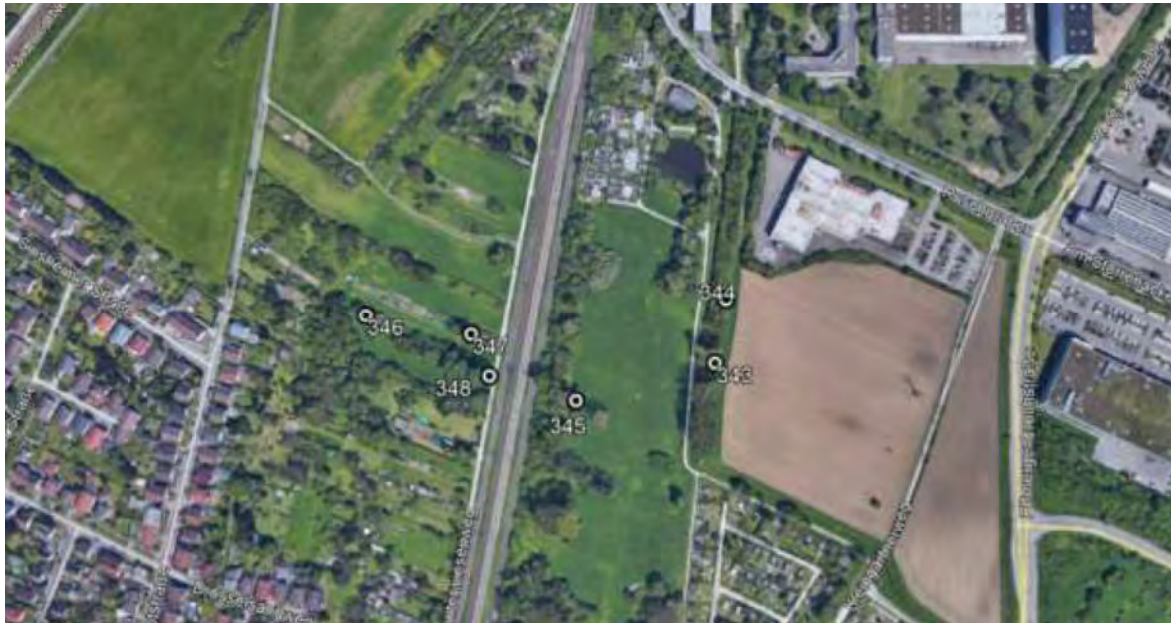
**Abb. 14: Standort der Bäume mit Habitatpotenzial für holzbewohnende Käferarten**

- 343 - abgestorbene Pappel mit Grünspechthöhle in 6m (wegen Bruchgefahr nicht beprobbar)
- 344 - abgestorbene Pappel, Hackstellen in 6-7m (wegen Bruchgefahr nicht beprobbar)
- 345 - 2 starke Weiden mit Stammläsionen und Höhlungen (ohne Fraßspuren)
- 346 - Walnuss mit Stammhöhle in 3m, offener Bruch in 3-5m. Potenzial für mulmsiedelnde Arten
- 347 - Pappel mit Bruthöhendurchmesser (BHD) ca. 100cm, Wipfelbrüche, zahlreiche Hackstellen Habitatpotenzial für Scharlachkäfer (wegen Bruchgefahr nicht beprobbar)
- 348 - Weide mit BHD >100 cm, offene Bruchstellen, zahlreiche Schlupflöcher von Beulenkopfböck (*Rhamnusium bicolor*) (BNatSchG besonders geschützt, RL-BW: 3)

Die oben aufgeführten Strukturen finden sich in Bäumen, die nach der aktuellen Planung nicht in Anspruch genommen werden, lediglich Baum 343 dürfte sehr nahe an der geplanten Querung stehen. Es wäre zu prüfen, ob Baum 346 erhalten bleiben kann; falls nicht, muss die Höhlung beprobt werden. Für Baum 348 ist bei Entfall eine aufrechte Lagerung des Stammes vorzusehen. Die stark anbrüchigen Bäume 343, 345 und 347 sind nicht beprobbar (auch keine Zufahrtsmöglichkeit mit Hubsteiger), sodass hier keine vertiefende Aussage zu etwaigen Besiedlungen getätigt werden kann. Möglicherweise können diese erhalten bleiben (Prüfung!), ansonsten sind Möglichkeiten einer Lagerung zu erörtern.
