Die 1980 erbaute Lustgartenhalle besteht aus der **Mehrzweckhalle** (Bauteil A) mit **Nebenräumen** (Bauteil B) wie Sportgeräteräumen sowie Umkleiden und Duschen. Im baulich abgesetzten Bauteil C befinden sich eine **Gaststätte** sowie eine zugehörige Wohnung.

### **Auslöser Dachsanierung Bauabschnitt I:**

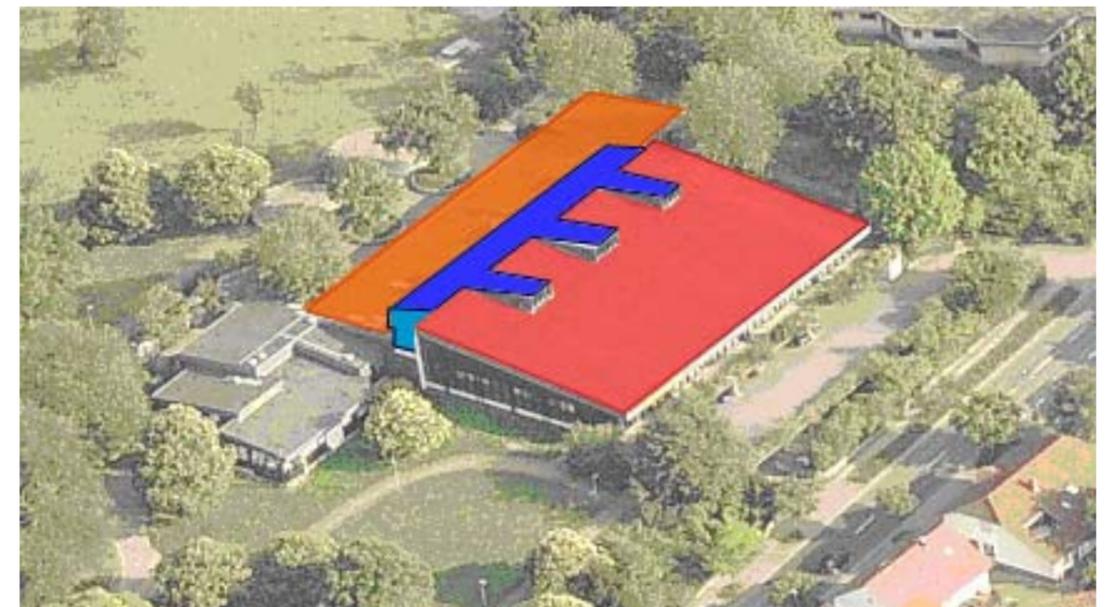
Bauabschnitt I

Sanierung Dach Halle (rot), Dach Nebenräume (orange) und Errichtung der neuen Technikzentrale (blau)

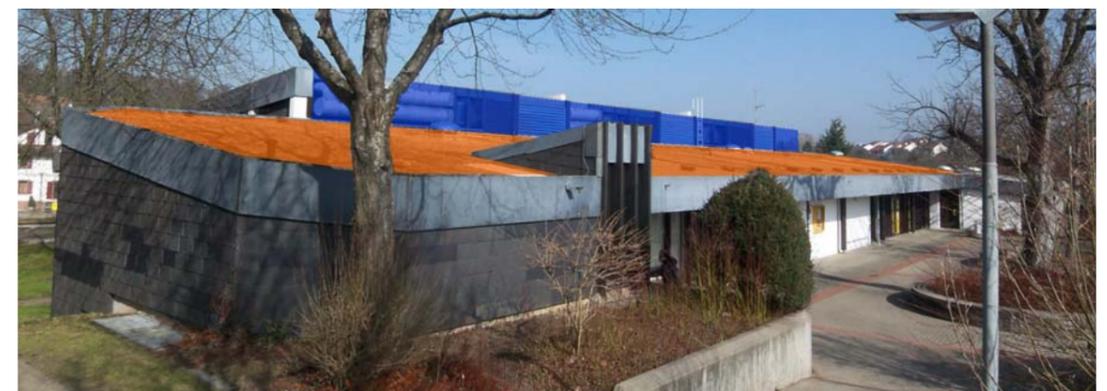
Dachaufsicht Nebenräume, Lage neue Technikzentrale

- UNDICHTIGKEITEN DACH
- MANGELHAFTER WÄRMESCHUTZ (STELLENWEISE NICHT MEHR VORHANDEN)
- FEUCHTESCHÄDEN AUFGRUND KONDENSATBILDUNG

- UNDICHTIGKEITEN
- MARODES HOLZWERK
- WÄRMEBRÜCKEN

- Dachsanierung Sporthalle und Nebenräume
  - Ersatz der asbesthaltigen durch asbestfreie Wellplatten
  - Klempnerarbeiten, Blitzschutz
  - Dämmung des Sporthallendachs gem. EnEV im Zuge der Dachsanierung
  - Instandsetzung Holzbauteile, Betonsanierung
- Abbruch der 3 alten Lüftungszentralen und Ersatz durch ein neues Bauteil auf dem Flachdach über der Sitztribüne
- Neue dreiteilige Lüftungszentrale Halle
  - Zuluftbringung über Deckenauslässe und Quellluftauslässe hinter der Prallschutzwand
  - Abluft über runden Kanal unter der Decke
- Neue Hallendecke mit integrierter
  - Deckenstrahlheizung
  - Beleuchtung
- Gestalterische Massnahmen im Halleninnenraum
  - Erneuerung Anstrich Wände, Decken und Metallbauteile als Folge der baulichen Massnahme
- Erstellung einer Photovoltaikanlage
