**Stadt Karlsruhe**

Stellungnahme  
Wurzeldokumentation

Standort Kaiserstr. 66

## Wurzelschachtung in der Kaiserstraße

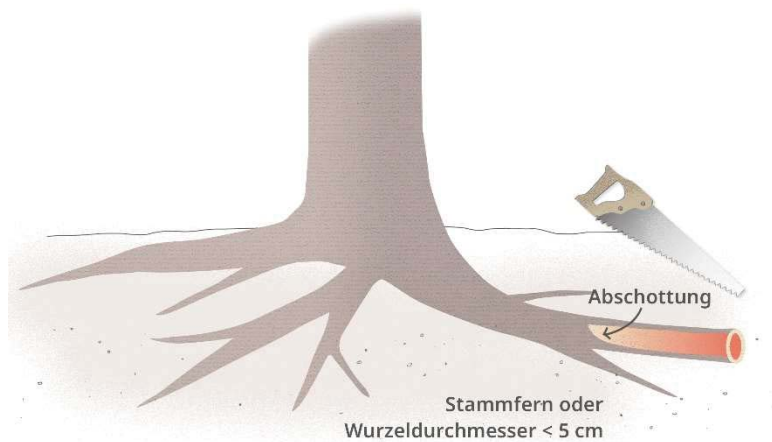
#### **Abbildung:** Auswirkung bei einer stammfernen Durchtrennung

Die Durchtrennung von Wurzeln in größerer Entfernung vom Stamm kann zwar zu ausgedehnten Fäulen im zentralen Bereich des Holzzylinders führen. Diese erreichen jedoch meist nicht den Wurzelstock und verursachen nur in wenigen Fällen eine Destabilisierung des Baumes. In einem solchen Falle können Versorgungsprobleme in den Vordergrund treten, die sich oft in der Krone feststellen lassen.

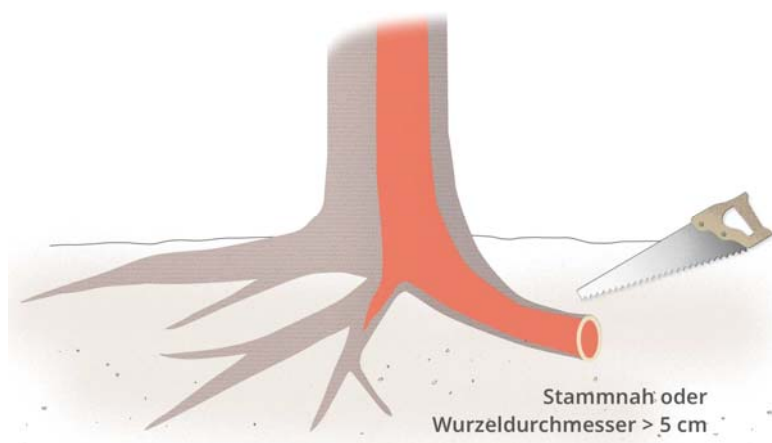
#### **Abbildung:** Auswirkung bei einer stammnahen Durchtrennung

In den jüngeren Jahrringen im Außenbereich des Holzzylinders befinden sich bei allen Gehölzen hohe Anteile parenchymatischer Zellen, die chemisch auf Verletzungen reagieren können und dadurch die Ausbreitung von Pathogenen im Holzkörper verhindern (Abschottung). Im inneren Bereich des Holzkörpers befinden sich je nach Baumart und Wurzeldicke nur noch wenige oder keine lebenden Zellen mehr und damit ist dieser Bereich physiologisch inaktiv. Das bedeutet, dass die Abschottungsprozesse deutlich eingeschränkt sind oder nicht stattfinden und folglich sich Pathogene (Pilze) ungehindert ausbreiten können. Da jedoch der zentrale Holzzylinder in den Zentralbereich des Stammes übergeht, können sich Schadpilze im Laufe der Zeit weiter ausbreiten und den Stockbereich erreichen. So entsteht eine destabilisierende Wirkung oft erst nach vielen Jahren.
