# Neugestaltung Kaiserstraße

## Stadt Karlsruhe

## Untersuchung der Wurzelbereiche gefälltter Platanen

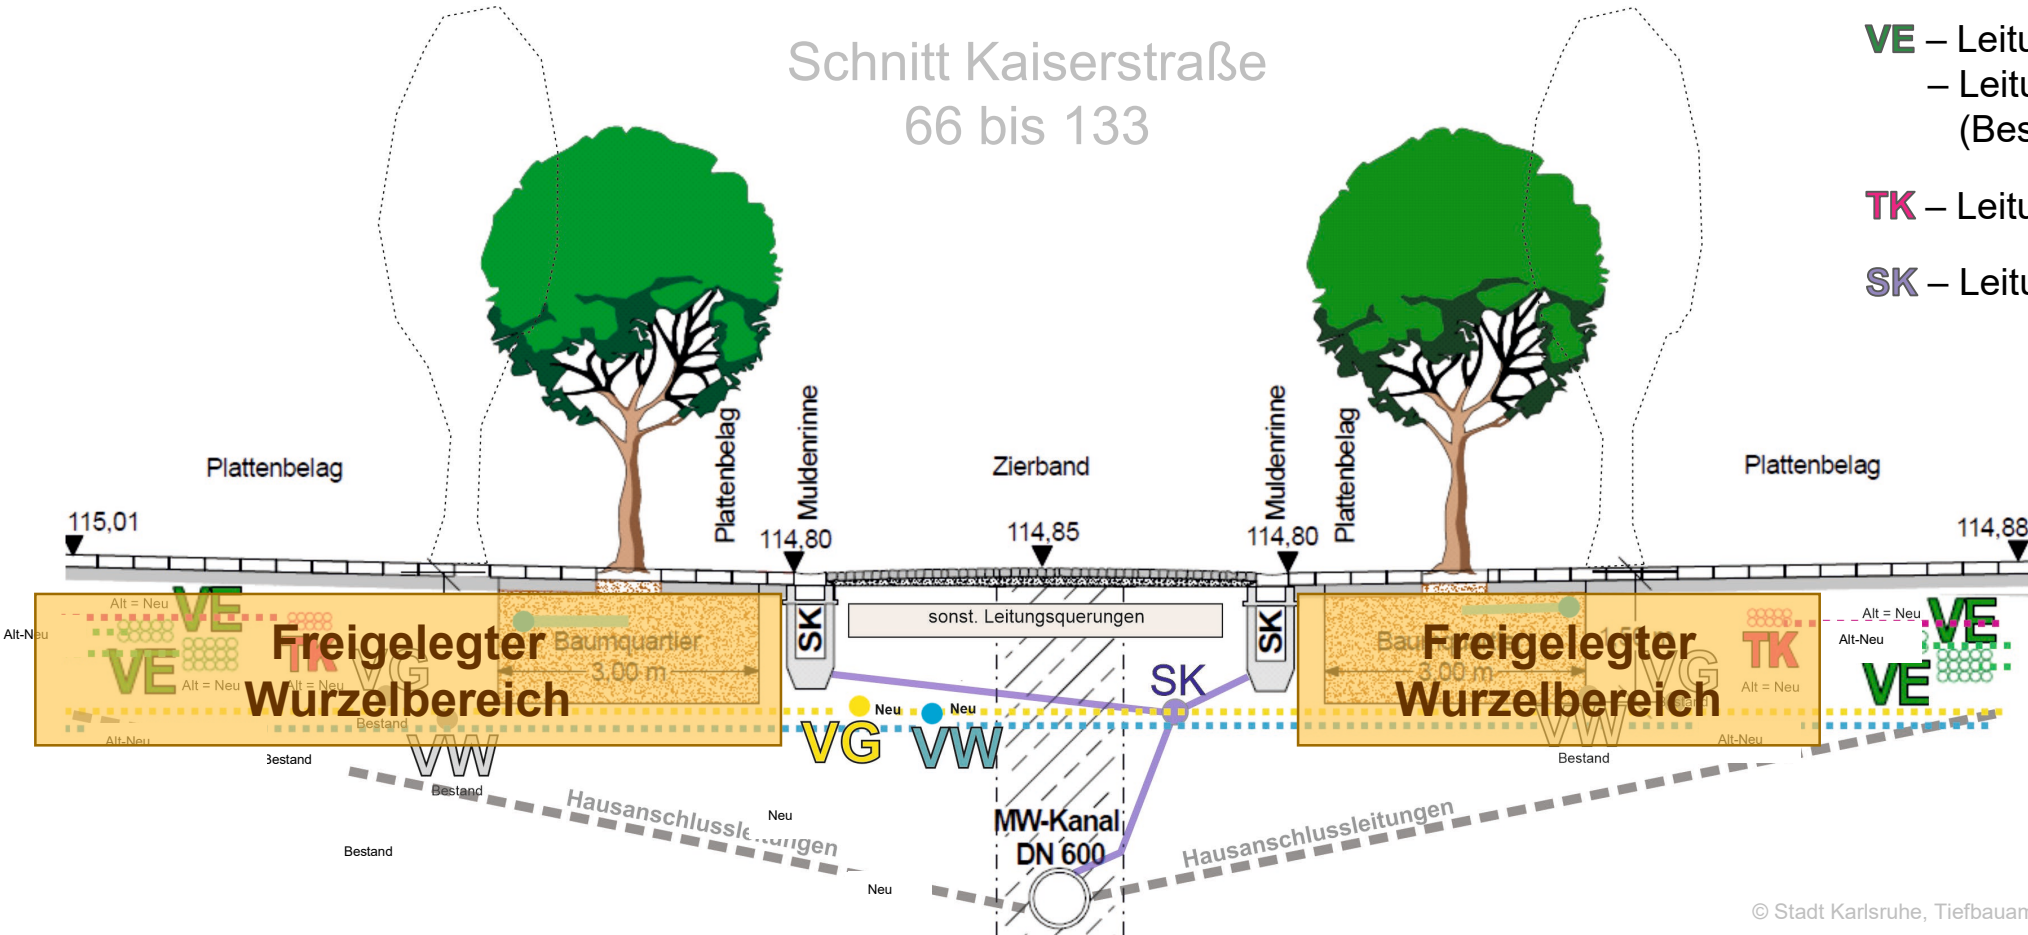
Schnitt Kaiserstraße  
66 bis 133

- Wurzelausbreitung im kompletten Leitungsbereich (60 bis 150 Zentimeter)
- Leitungsinfrastruktur muss größtenteils erneuert und gleichzeitig müssen Bestandsleitungen während Bau aufrechterhalten werden, **somit großer Raumbedarf in der Fläche**
- Neubauquerschnitt ist knapp 90 Zentimeter stark und reicht dadurch in den Wurzelbereich, **somit großer Raumbedarf in der Tiefe**

Bei Beachtung der aktuellen technischen Regelwerke, mit Mindestabständen zwischen Baum und Leitungen sowie zwischen den Leitungen untereinander, **ist mit Umsetzung der Planung ein Eingriff in den Wurzelraum nicht vermeidbar.**

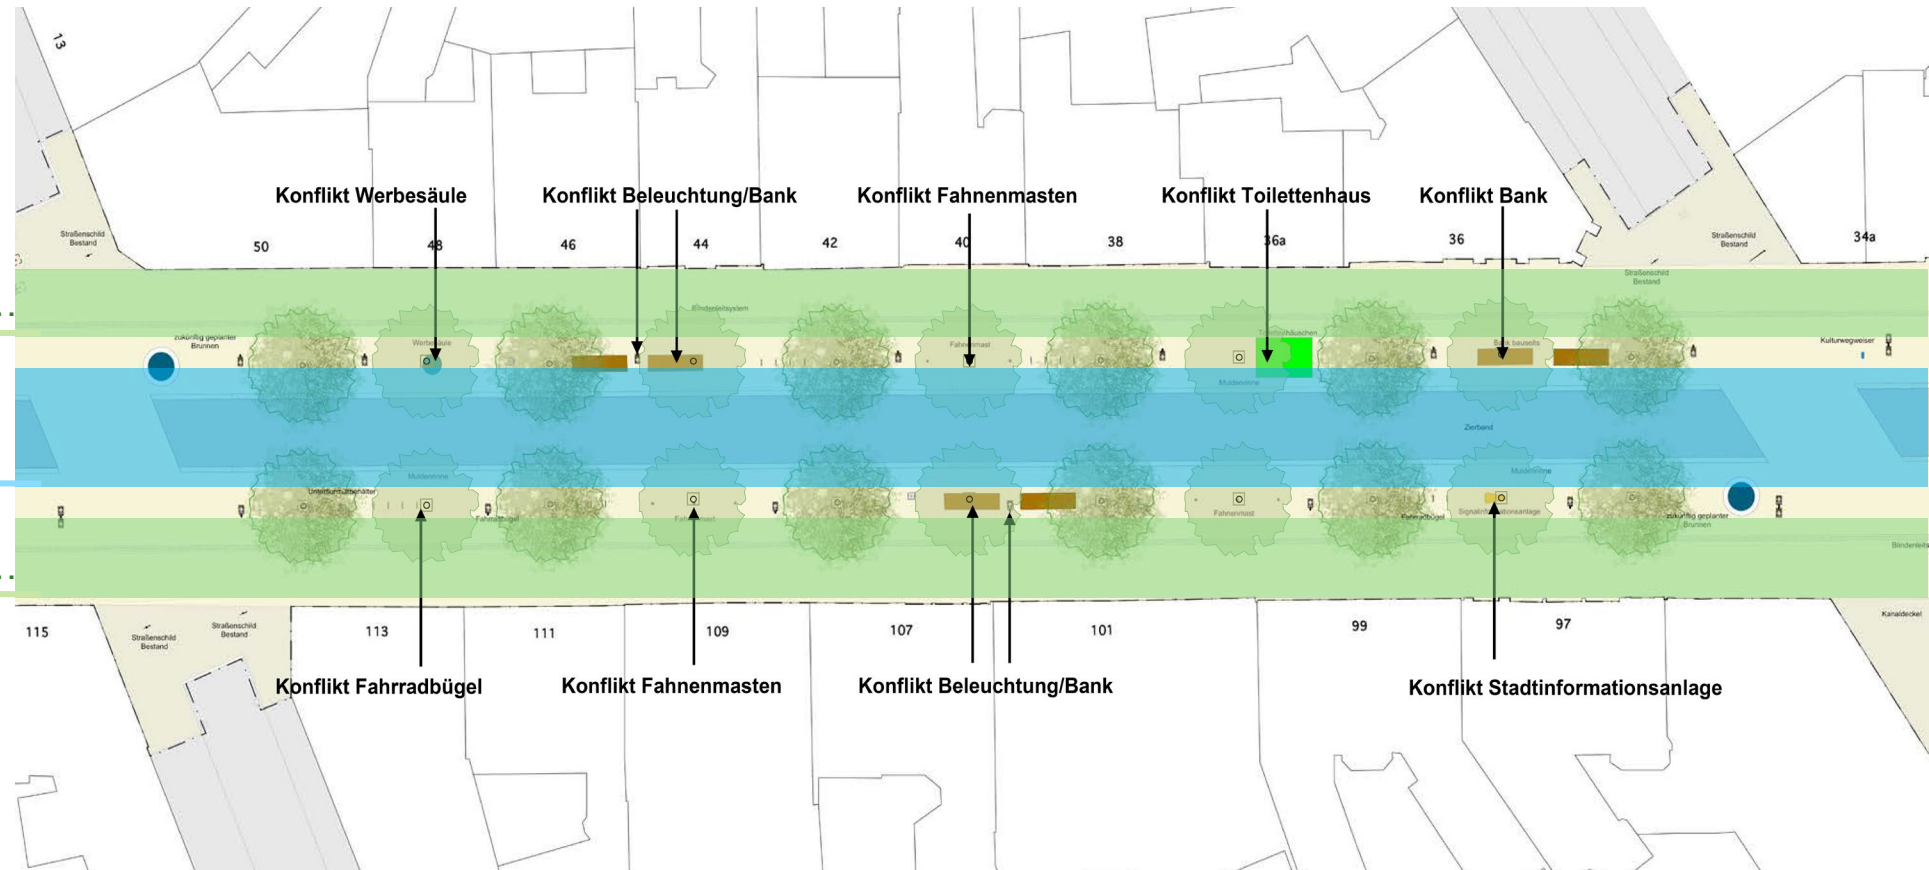
## Konflikte im Untergrund

Bereich **Stromleitungen**,  
Datenleitung, Beleuchtung, ...

Bereich **Gas-, Wasser**,  
Entwässerungsleitung
