## Konzeptbeschluss

Neubau Feuerwehrhaus für die Freiwillige Feuerwehr Karlsruhe  
Abteilungen Knielingen | ABC-Zug | Katastrophenschutzlager

Bauausschuss | 2. Juli 2026 | Vorlage 2026/0452

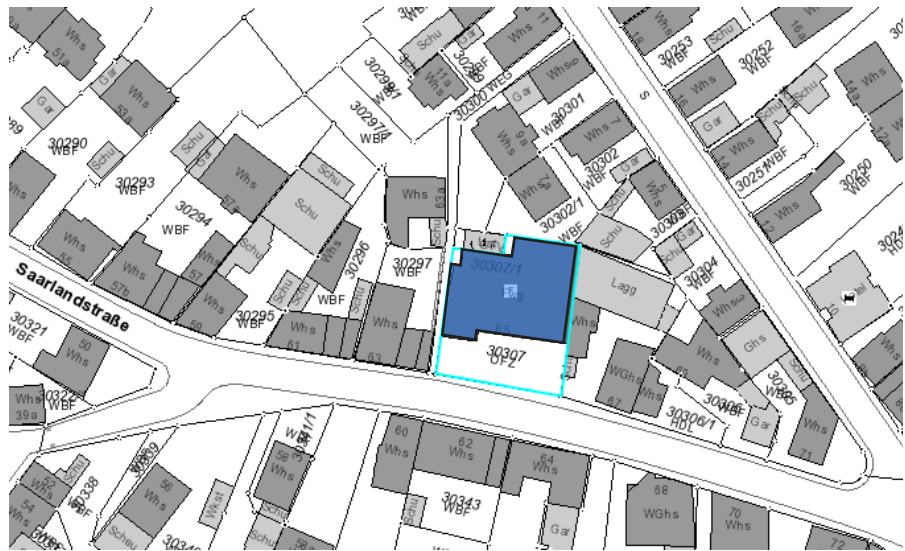
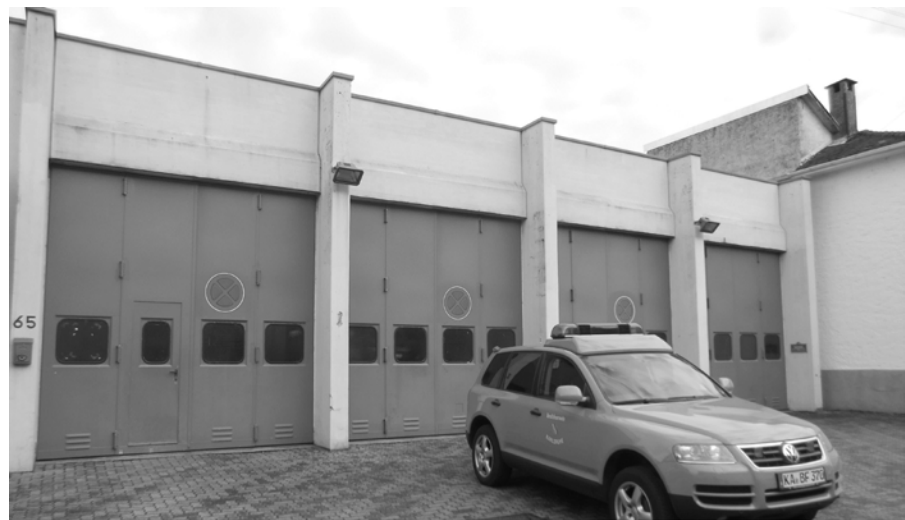
# Konzeptbeschluss | Bestandsanalyse | Saarlandstraße 65

| Saarlandstraße 65 FFW | Zustand |
| Baujahr | 1976 |
| Gebäudezustand | starke Abnutzung |
| Bauweise | massiv, überwiegend Stahlbeton |
| Energetischer Zustand | unsaniert, ungedämmte Hülle |
| Barrierefreiheit | nicht gegeben |
| 2. Rettungsweg | teilweise über Fenster |
| Erweiterbarkeit | nicht möglich |

- lediglich bestandserhaltende Sanierungsmaßnahmen
- Erweiterbarkeit zur Erfüllung des Raumprogramms nicht gegeben
- Entsprechung der aktuellen Vorgaben der DIN 14092 und der Unfallverhütungsvorschriften nicht gegeben

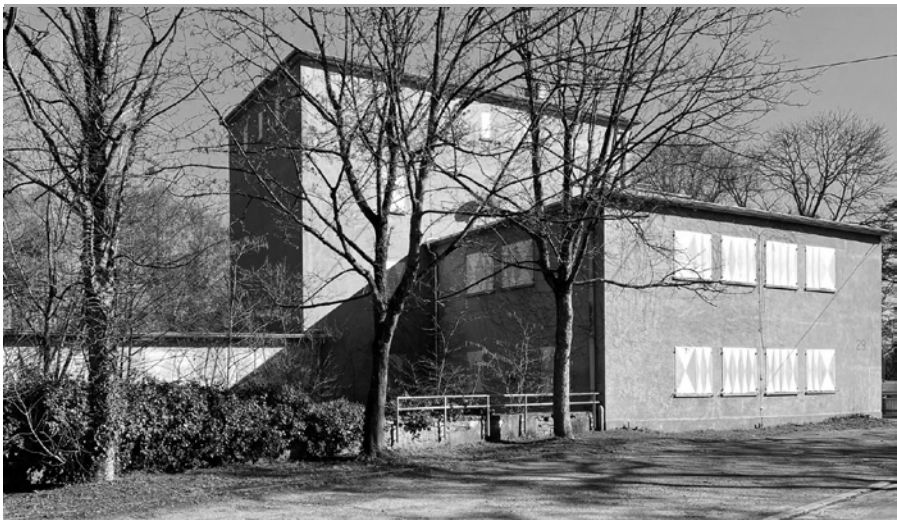
# Konzeptbeschluss | Bestandsanalyse | Kornweg 29 - Appenmühle

| Appenmühle ABC-Zug | Zustand |
| Baujahr | 1947 |
| Gebäudezustand | starke Abnutzung |
| Bauweise | massiv |
| Energetischer Zustand | unsaniert, ungedämmte Hülle |
| Barrierefreiheit | nicht gegeben |
| 2. Baulicher Rettungsweg | Provisorium |
| Erweiterbarkeit | nicht sinnvoll möglich |

- Schadstoffbelastung: teilweise Asbestsanierung im EG, teilweise Raumsperren in den weiteren Geschossen aufgrund Asbestbelastung der Unterdecken
- Austausch der Ölheizung aufgrund Haushaltslage gestoppt
