# Konzeptgestaltung Wetterbach

# I. Identifikation der Stärken und Schwächen

# II. Konzept-gestaltung und Skizzen

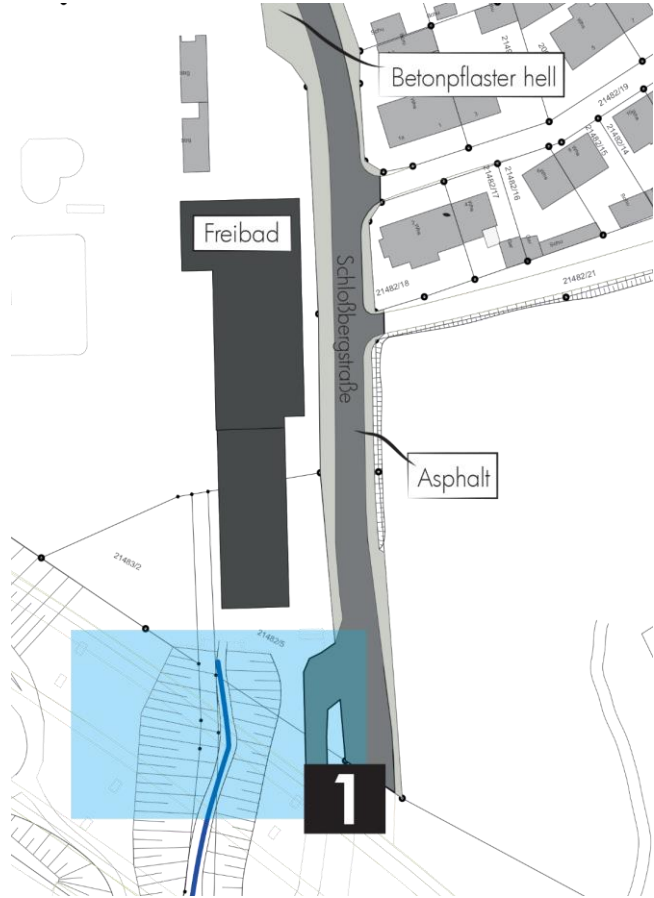
## Stärken

offene raue Rinne mit Schwellen und  
Störsteinen aus Sandstein

## Schwächen

unbegrünte Böschungen  
keine Längsdurchgängigkeit  
für Fische wegen Abstürzen  
und Verrohrungen

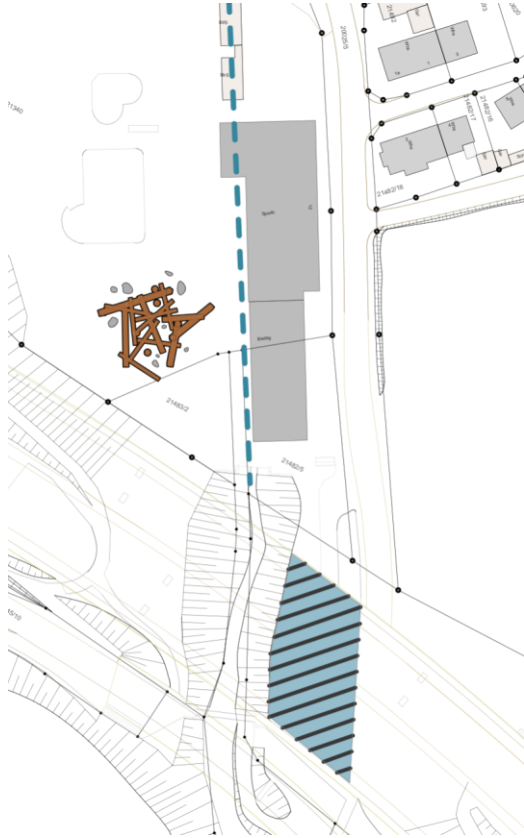
## Skatewelle als Ortsplan

farbliche Gestaltung des Wetterbachs auf Asphalt,  
abstrahiertes Leitsystem

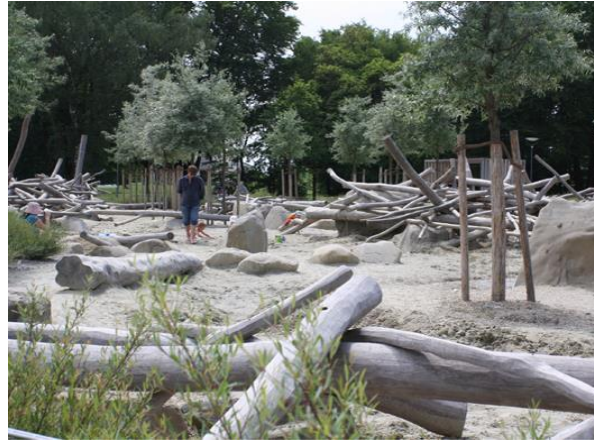
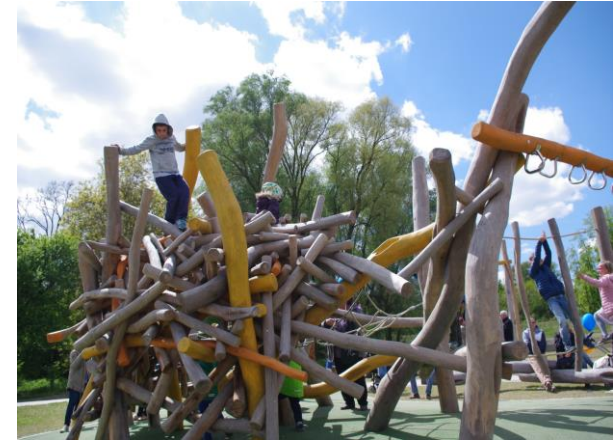
## Verkläusung

Schwemmmaterial an Rechen, erinnert an Kraft des Wassers, Umsetzung in Spielskulptur

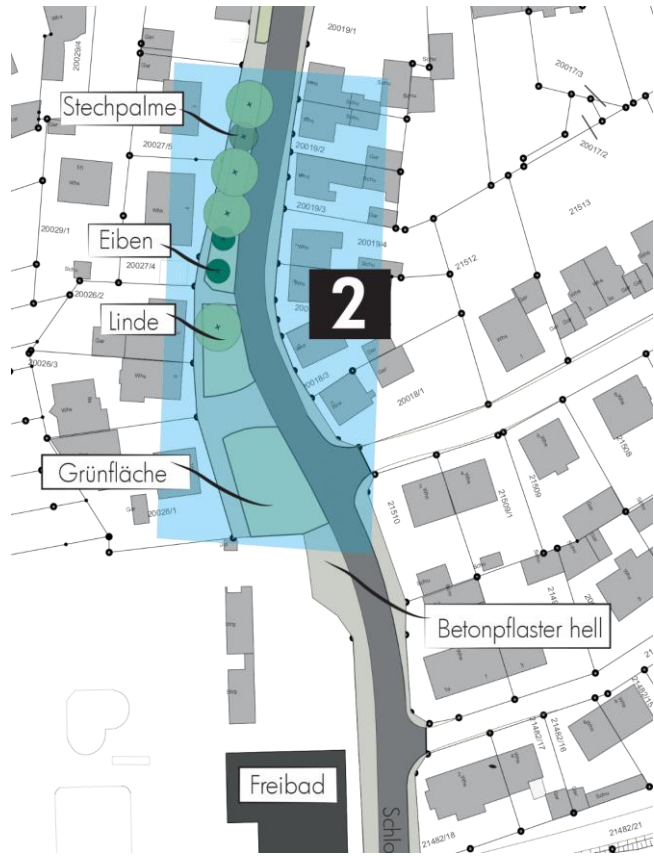
## Stärken

bepflanzter Grünstreifen (Linden)

## Schwächen

keine Raumbildung durch  
Sträucher und Hecken  
kein charakteristisches  
Pflaster für Dorf

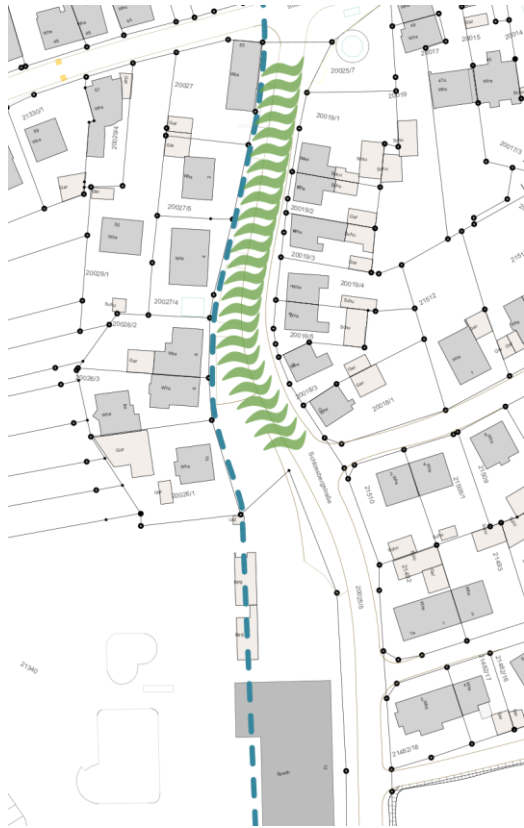
## Bachtypische Vegetation/ florales Band

blaublütige Stauden und Geophyten,  
Versinnbildlichung dynamischer Natürlichkeit

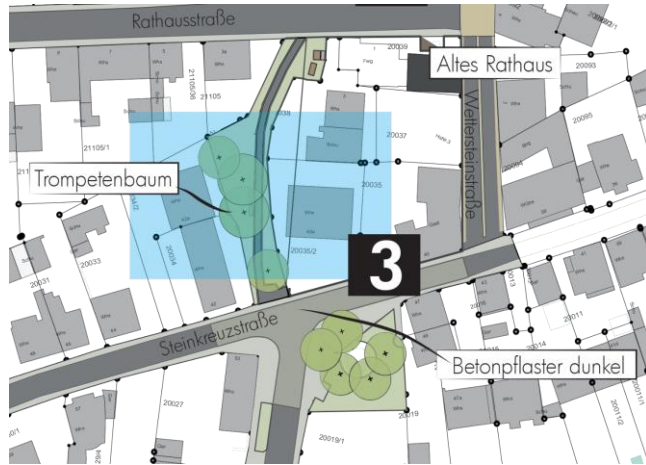
## Stärken

öffentlicher Grünzug auf ehemaligem Bachverlauf  
Spielemente und Bänke vorhanden

## Schwächen

beschädigte Beläge & Mauern  
keine homogenen Raumkanten  
wenig Aufenthaltsqualität  
optisch störende Müllcontainer

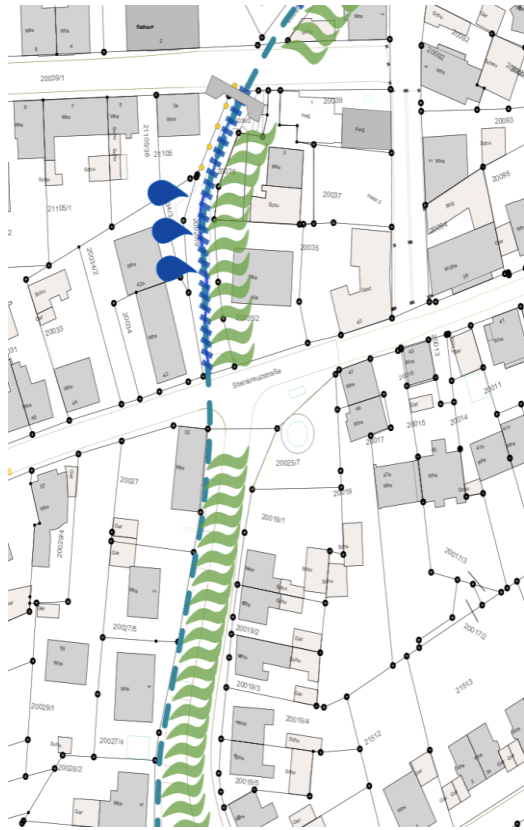
## Wasserrinne - temporärer Wetterbach

schwankendes Wasserregime, verschiedene Wasserbilder, Natursteinpflasterdetails  
 Wetterbachrinne als Spielraum, haptisches Erleben von Wasser

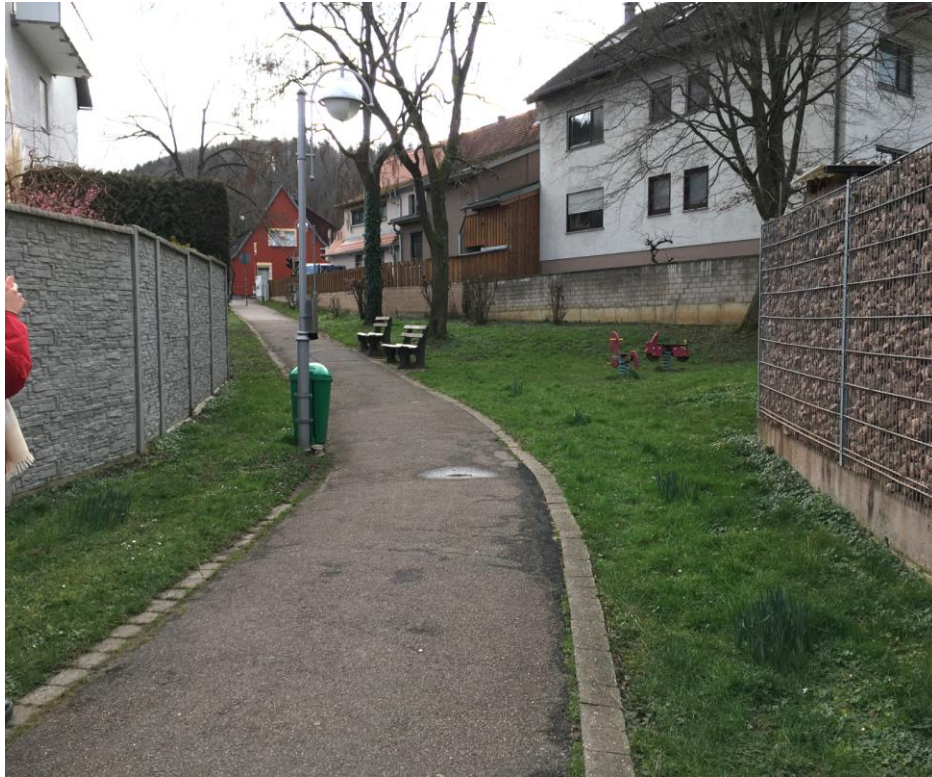
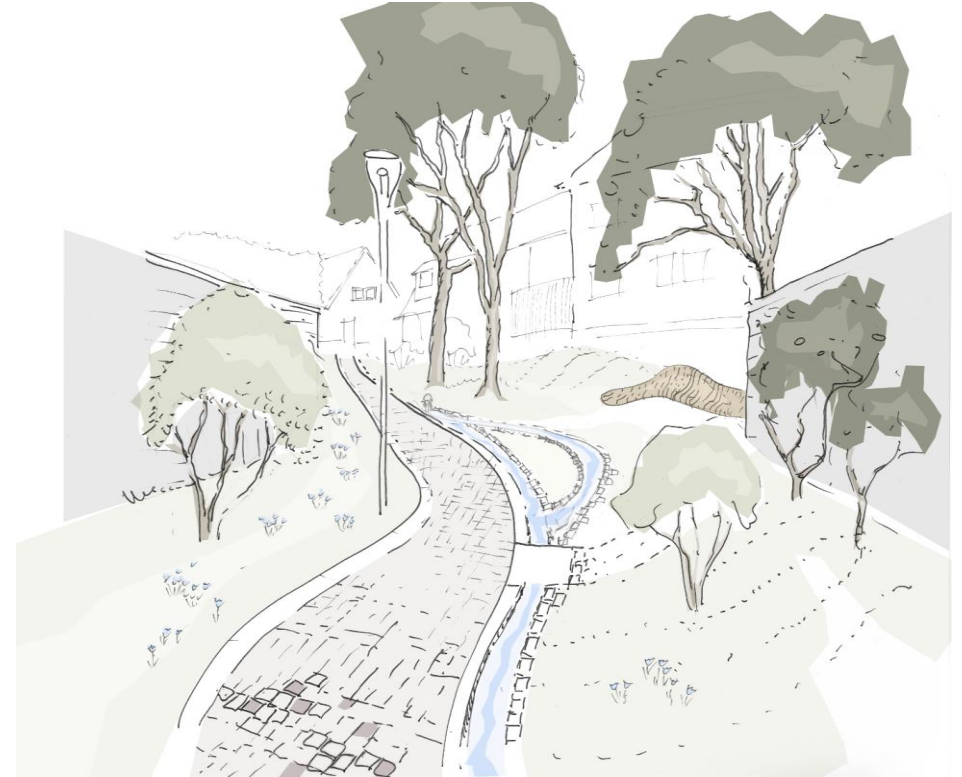
## Wetterbachrinne und Begleitgrün

Kaschieren von unterschiedlichen  
Sichtschutzmauern

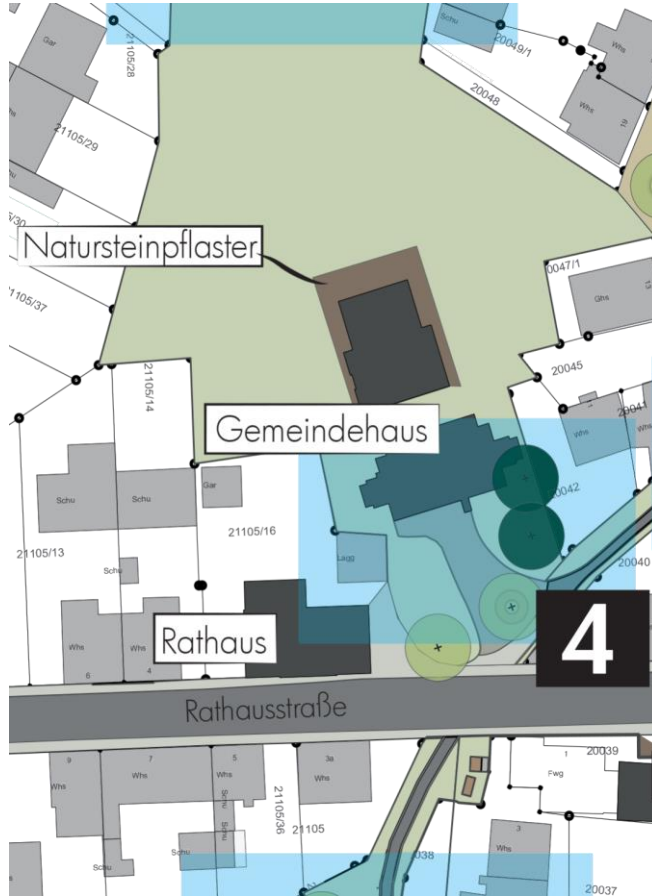
## Stärken

offene, große Fläche  
Blumenbeet  
gut gewachsener Solitärbaum

## Schwächen

beschädigte Beläge  
keine homogene Kante  
zwischen Betonpflaster und  
Asphaltbelag  
heterogene Fassaden  
eintönige Bepflanzung

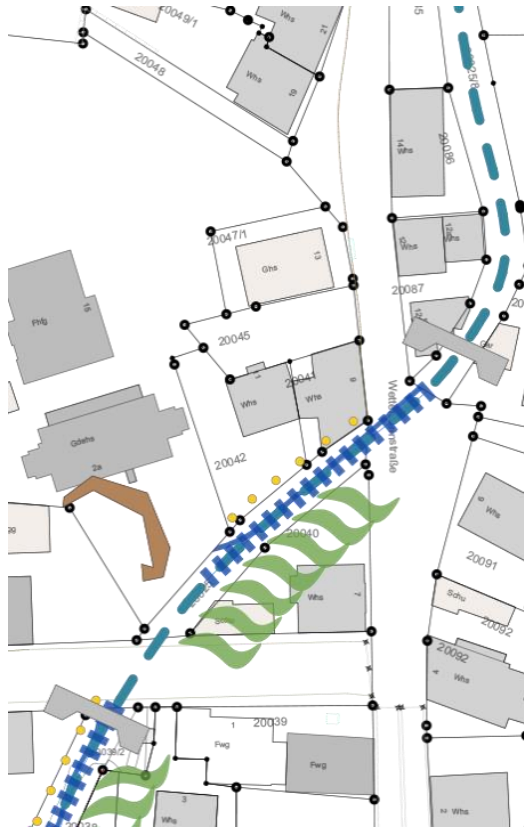
## Sitzskulptur - Flutwelle

Identitätsstiftende (Holz-)Baukunst, Versinnbildlichung Hochwasser

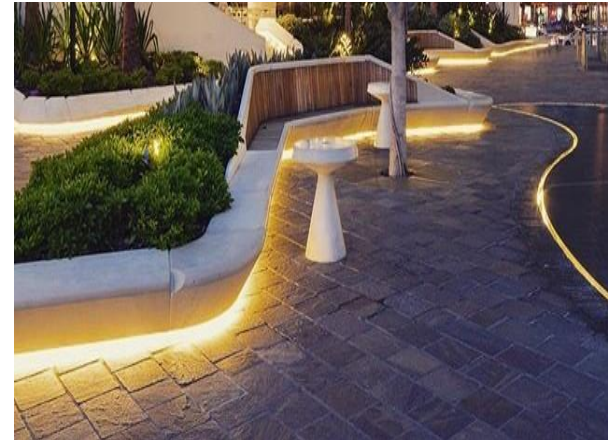
## ● Lichtgestaltung

Leuchtbach - Bachverlauf, Effektbeleuchtung

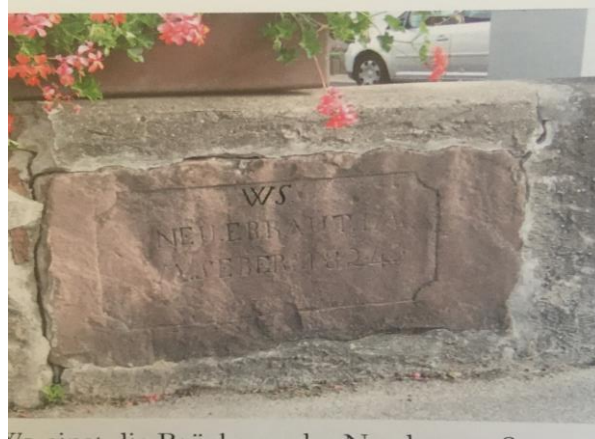
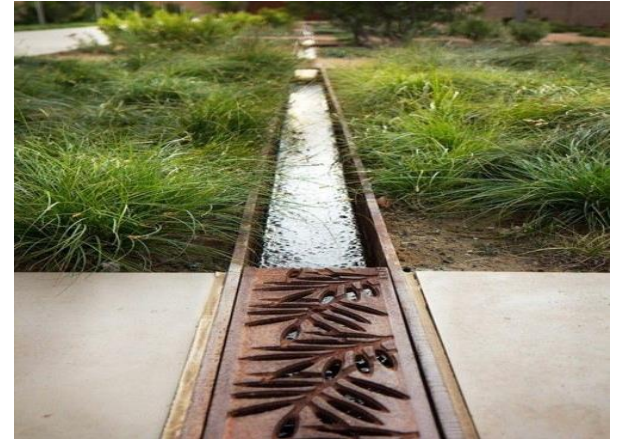
# Wasserquerungen

Remineszenz historischer Brücken - Infotafeln

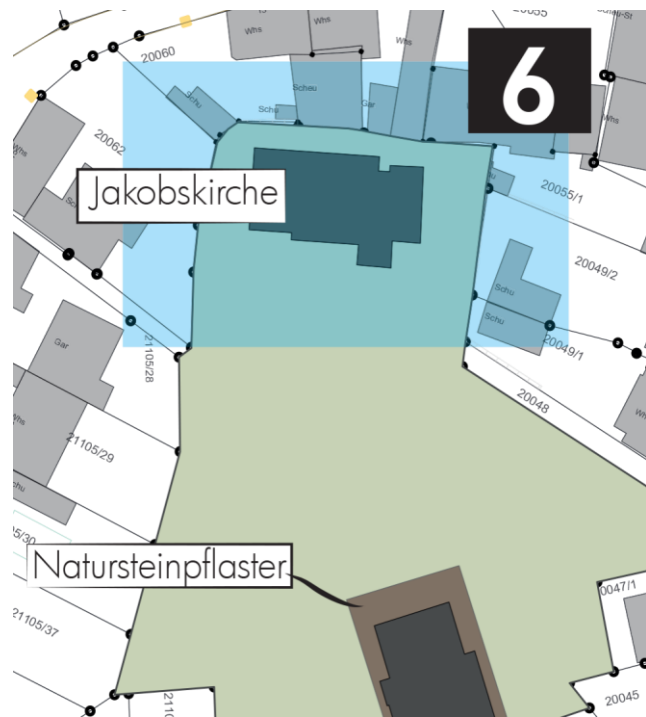
## Stärken

harmonische Farbgebung an Kirche  
und Klinkerbauten  
gepflasterte Rinne  
Raumbildung durch Mauern, Torbogen  
und gepflegte Pflanzung

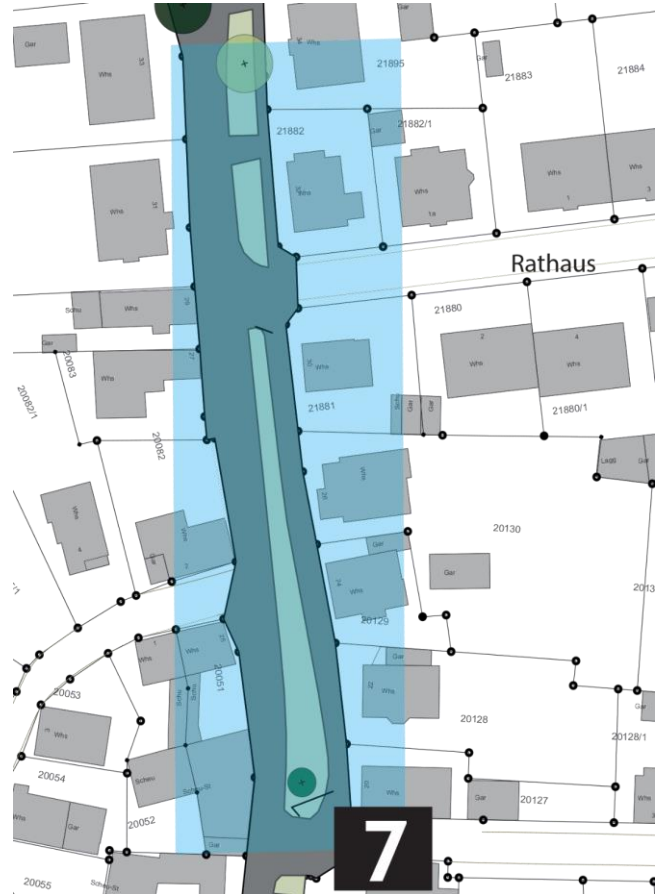
## Stärken

akustische Vergegenwärtigung des  
Wetterbachs durch Kanaldeckel bei  
Starkregen  
visuelle Vergegenwärtigung durch  
Brückenköpfe

## Schwächen

ehemaliger Bachverlauf  
unkenntlich

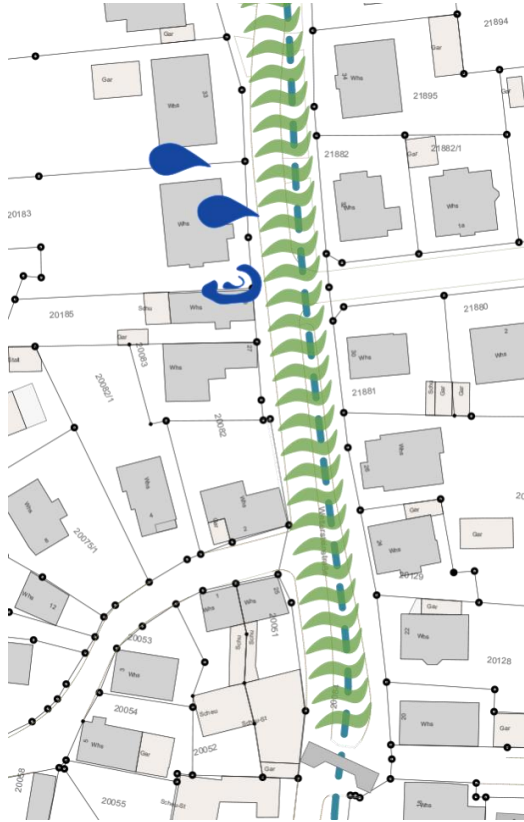
# offene Rinne/ akustische Überhöhung des Gewässers

Klanginstallationen, Hörrohre

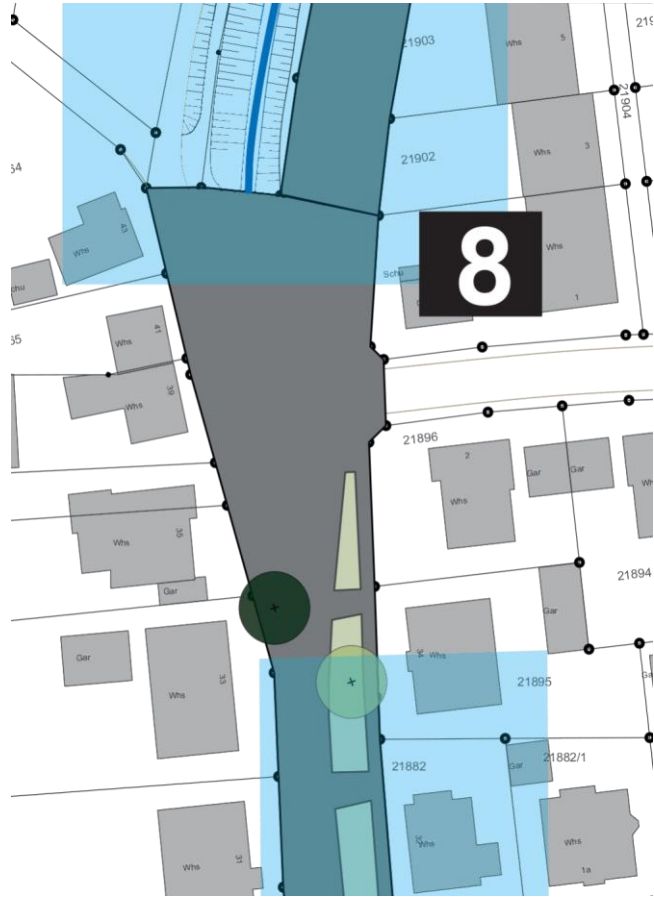
## Stärken

akustische Vergegenwärtigung des  
Wetterbachs durch Kanaldeckel bei  
Starkregen  
visuelle Vergegenwärtigung durch  
Brückenköpfe

## Schwächen

Farbgebung teilweise gestört  
durch Fassade umstehender  
Häuser  
ehemaliger Bachverlauf  
unkennlich

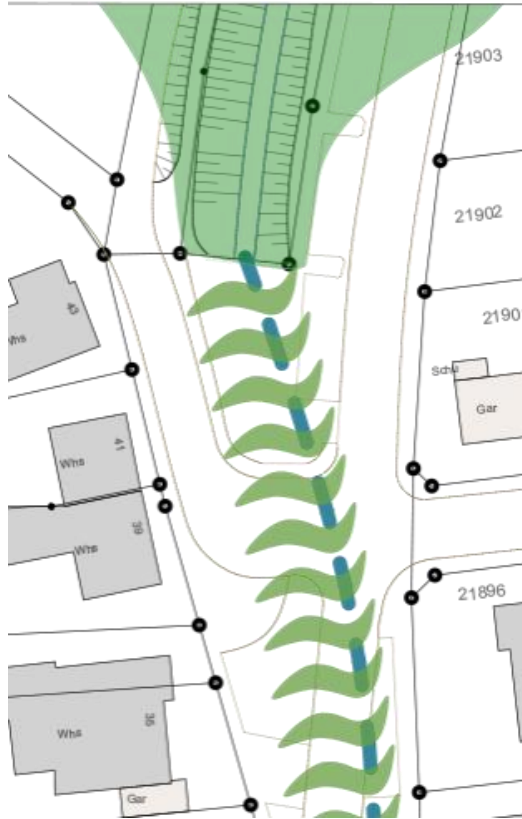
## ■ Bachrenaturierung/ Retentionsraum

Schaffung von qualitativem Grünraum am Ortsrand
